**4.7.19 Διαδρομή 19: Οδοί Γεωργίου Παπανδρέου, 1<sup>ης</sup> Μεραρχίας, Δημ. Καραολή, Β' Σώματος Στρατού, Δαβάκη, Κατσίγρα, Πανόπουλου, Πατέρα, Τλούπα Τάκη, Καντώνια, Βιδάλη, Γιάγκου, Δημ. Παπαγεωργίου, Καραγκούννη και Δαόχου**

Το συνολικό μήκος της Διαδρομής 19 είναι 5.887 μέτρα και βρίσκεται στο νοτιοδυτικό τμήμα της Λάρισας. Η διαδρομή ξεκινά από την Γεωργίου Παπανδρέου (πρωτεύουσα συλλεκτήρια οδός) και περιλαμβάνει τις οδούς 1<sup>ης</sup> Μεραρχίας, Δημ. Καραολή, Β' Σώματος Στρατού, Δαβάκη, Κατσίγρα, Πανόπουλου, Πατέρα (δευτερεύουσα συλλεκτήρια οδός), Τλούπα Τάκη, Καντώνια, Βιδάλη, Γιάγκου, Ανώνυμη Οδό, Δημ. Παπαγεωργίου, Καραγκούννη και Δαόχου. Η διαδρομή διέρχεται από τα ακόλουθα:

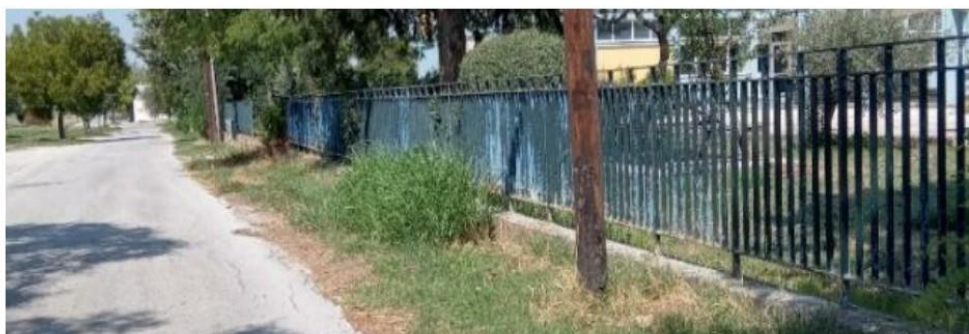
**Εικόνα 584: Οδός Δημ. Παπαγεωργίου από την ΕΟ Καρδίτσης έως Ανώνυμη Οδό (βόρειο τμήμα)**

Η οδός Δημ. Παπαγεωργίου είναι διπλής κατεύθυνσης και αποτελεί τοπική οδό. Το πλάτος της οδού στο συγκεκριμένο τμήμα είναι από 6 έως 9 μέτρα. Η οδός δεν διαθέτει πεζοδρόμιο σε κανένα από τα δύο τμήματα. Το συγκεκριμένο τμήμα διέρχεται εξωτερικά από το 3<sup>ο</sup> Γυμνάσιο και 3<sup>ο</sup> Λύκειο Λάρισας.

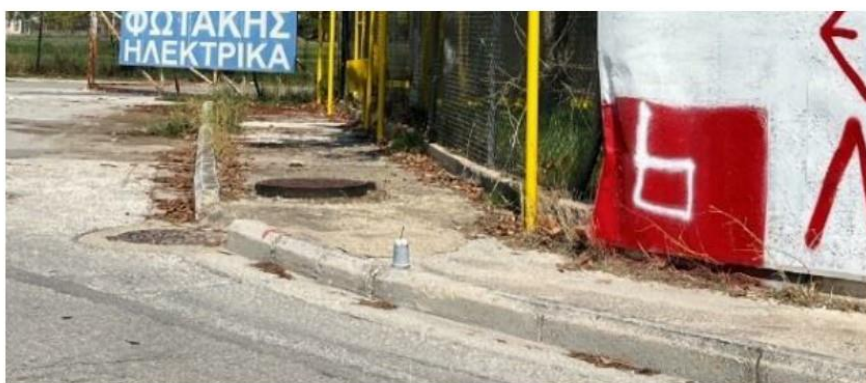
**Εικόνα 585: Οδός Δημ. Παπαγεωργίου από Ανώνυμη Οδό έως Καραγκούνη (βόρειο τμήμα)**

Για το τμήμα της οδού Δημ. Παπαγεωργίου από Ανώνυμη Οδό έως Καραγκούνη, το πλάτος είναι μεγαλύτερο από 12 μέτρα και διέρχεται από την Ανοιχτή Αγορά Λάρισας. Το πεζοδρόμιο στο βόρειο τμήμα, από την Ανώνυμη Οδό έως την οδό Λιλίκια Αργυρίου, έχει πλάτος μεγαλύτερο από 2,05 μέτρα και η ελεύθερη ζώνη όδευσης πεζών είναι μεγαλύτερη από 1,50 μέτρο. Δεν διαθέτει οδηγό όδευσης τυφλών και δεν παρατηρείται κλίση στο συγκεκριμένο τμήμα. Το ελεύθερο ύψος της όδευσης πεζών είναι μεγαλύτερο από 2,20 μέτρα, όπως ορίζεται από τις προδιαγραφές. Η κατάσταση του πεζοδρομίου είναι κακή. Για το τμήμα από Λιλίκια Αργυρίου έως Ανώνυμη Οδό, το πεζοδρόμιο έχει πλάτος μικρότερο από 1,50 μέτρο και η κατάστασή του είναι κακή. Στο τμήμα από την Ανώνυμη Οδό έως την Καραγκούνη δεν υπάρχει πεζοδρόμιο, όπως και στο νότιο τμήμα της οδού.

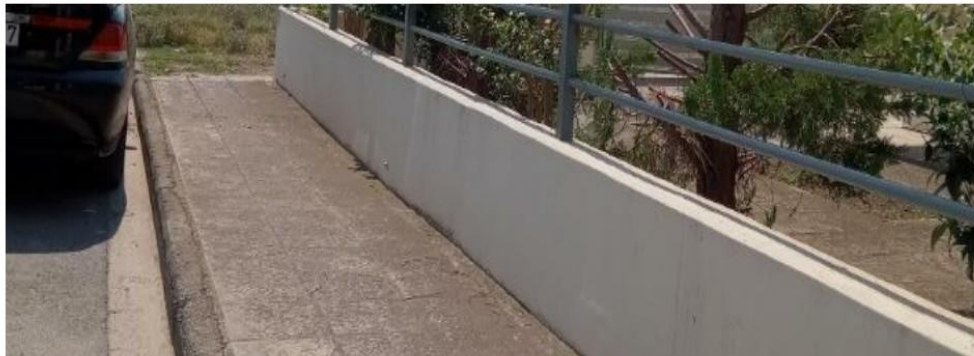
**Εικόνα 586: Οδός Καραγκούνη από Δημ. Παπαγεωργίου έως Δασόχου (βορειοανατολικό τμήμα)**

Η οδός Καραγκούνη είναι διπλής κατεύθυνσης και έχει πλάτος μεγαλύτερο από 12 μέτρα. Στο βορειοανατολικό τμήμα το πεζοδρόμιο είναι αδιαμόρφωτο. Στο νοτιοδυτικό τμήμα, το πεζοδρόμιο είναι ως επί το πλείστον επίσης αδιαμόρφωτο.

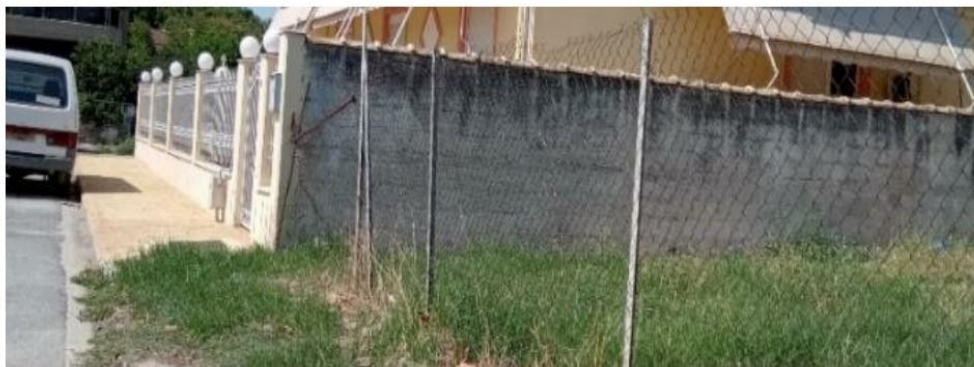
**Εικόνα 587: Οδός Δασόχου από Καραγκούνη έως Κατσίγρα (Βόρειο τμήμα)**

Η οδός Δασόχου αποτελεί δευτερεύουσα συλλεκτήρια οδό και έχει πλάτος από 9 έως 12 μέτρα. Το βόρειο τμήμα του πεζοδρομίου είναι στο μεγαλύτερο τμήμα του διαμορφωμένο με πλάτος μεγαλύτερο από 1,50 μέτρο και ελεύθερο πλάτος όδευσης μεγαλύτερο από 1,50 μέτρο. Η κατάστασή του είναι κακή και δεν διαθέτει οδηγό όδευσης τυφλών. Τμηματικά είναι αδιαμόρφωτο και υπάρχουν εμπόδια φύτευσης. Στο νότιο τμήμα, το πεζοδρόμιο έχει πλάτος μεγαλύτερο από 2,05 μέτρα και το ελεύθερο πλάτος όδευσης είναι μεγαλύτερο από 1,50 μέτρο. Δεν διαθέτει οδηγό όδευσης τυφλών και η κατάσταση του είναι μέτρια. Το ελεύθερο ύψος της όδευσης πεζών είναι μεγαλύτερο από 2,20 μέτρα, όπως ορίζεται από τις προδιαγραφές.

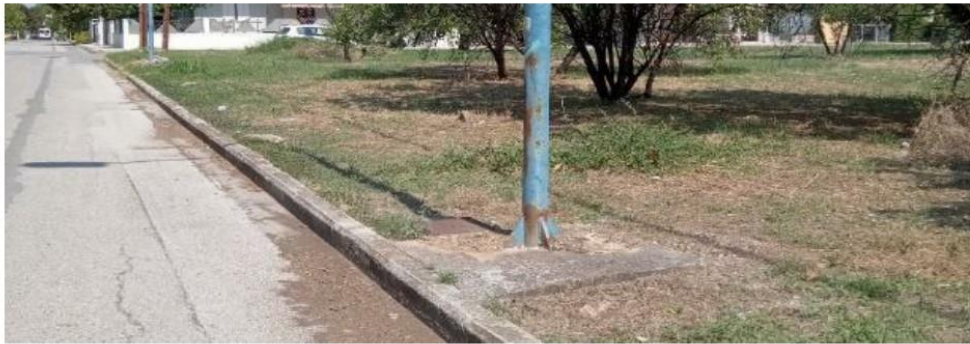
#### **Εικόνα 588: Οδός Κατσίγρα από Δαόχου έως Λιλίκια Αργυρίου (Βορειοανατολικό τμήμα)**

Η οδός Κατσίγρα αποτελεί δευτερεύουσα συλλεκτήρια οδό και έχει πλάτος από 9 έως 12 μέτρα. Το βόρειο τμήμα του πεζοδρομίου είναι διαμορφωμένο μόνο στο τμήμα εξωτερικά από το Κέντρο Ειδικής Αγωγής – Κέντρο Διάγνωσης Αξιολόγησης και σε καλή κατάσταση, με πλάτος μεγαλύτερο από 2,05 μέτρα και ελεύθερο πλάτος όδευσης μεγαλύτερο από 1,50 μέτρο, χωρίς ωστόσο να διαθέτει οδηγό όδευσης τυφλών. Στο μεγαλύτερο τμήμα του το βορειοανατολικό πεζοδρόμιο δεν είναι διαμορφωμένο και οι ίδιες συνθήκες επικρατούν και στο νοτιοδυτικό τμήμα της οδού.

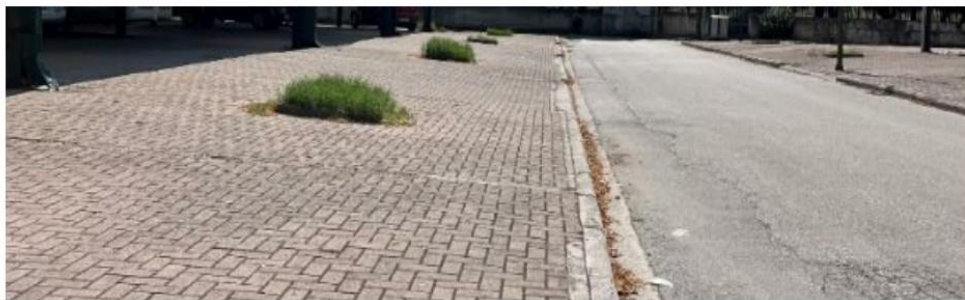
#### **Εικόνα 589: Οδός Κατσίγρα από Λιλίκια Αργυρίου έως Ανώνυμη Οδό (Βορειοανατολικό τμήμα)**

Για το τμήμα από την οδό Λιλίκια Αργυρίου έως την Ανώνυμη Οδό περίξ της Σκεπαστής Αγοράς, το πλάτος της οδού παραμένει ίδιο, ανάμεσα στα 9 με 12 μέτρα. Το πεζοδρόμιο έχει πλάτος μεγαλύτερο από 2,05 μέτρα και το πλάτος της ελεύθερης όδευσης είναι μεγαλύτερο από 1,50 μέτρο. Η οδός δεν διαθέτει οδηγό όδευσης τυφλών, ούτε παρατηρείται κλίση, ενώ η κατάσταση του πεζοδρομίου είναι κακή. Το ελεύθερο ύψος της όδευσης πεζών είναι μεγαλύτερο από 2,20 μέτρα, όπως ορίζεται από τις προδιαγραφές.

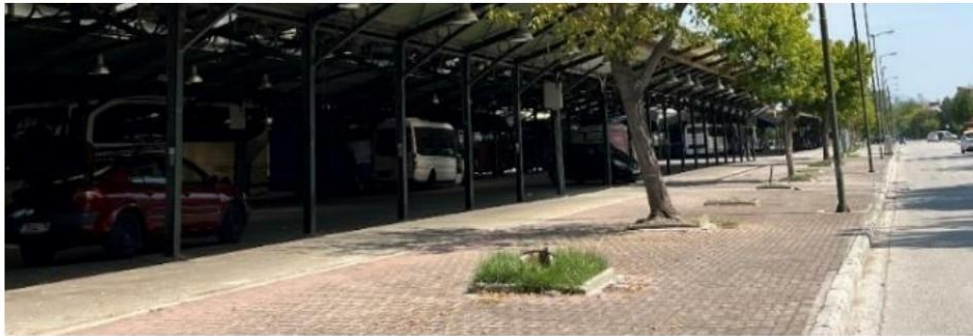
**Εικόνα 590: Ανώνυμη Οδός από Δημ. Παπαγεωργίου έως Γεωργ. Παπανδρέου (βόρειο τμήμα)**

Η Ανώνυμη Οδός αποτελεί τοπική οδό και βρίσκεται μεταξύ των οδών Δημ. Παπαγεωργίου και Γεωργ. Παπανδρέου, ενώ είναι διπλής κατεύθυνσης με πλάτος μεγαλύτερο από 12 μέτρα. Το βόρειο πεζοδρόμιο

της οδού έχει πλάτος μεγαλύτερο από 2,05 μέτρα, και το ελεύθερο πλάτος όδευσης πεζών είναι μεγαλύτερο από 1,50 μέτρο. Η κατάσταση του πεζοδρομίου είναι μέτρια, δεν διαθέτει οδηγό όδευσης τυφλών και βρίσκεται εξωτερικά από τη Σκεπαστή Αγορά Νεάπολης. Το νότιο πεζοδρόμιο, στο τμήμα εξωτερικά του 3<sup>ου</sup> Γενικού Λυκείου Λάρισας έχει πλάτος μικρότερο από 1,50 μέτρο, η ελεύθερη ζώνη όδευσης επίσης και εντοπίστηκαν εμπόδια όπως κολώνες ΔΕΗ και ΚΑΦΑΟ. Στο υπόλοιπο τμήμα της διαδρομής το πλάτος του είναι μεγαλύτερο από 1,50 μέτρο, όπως επίσης και το πλάτος ελεύθερης όδευσης. Η κατάσταση του πεζοδρομίου είναι κακή, ενώ δεν διαθέτει οδηγό όδευσης τυφλών.

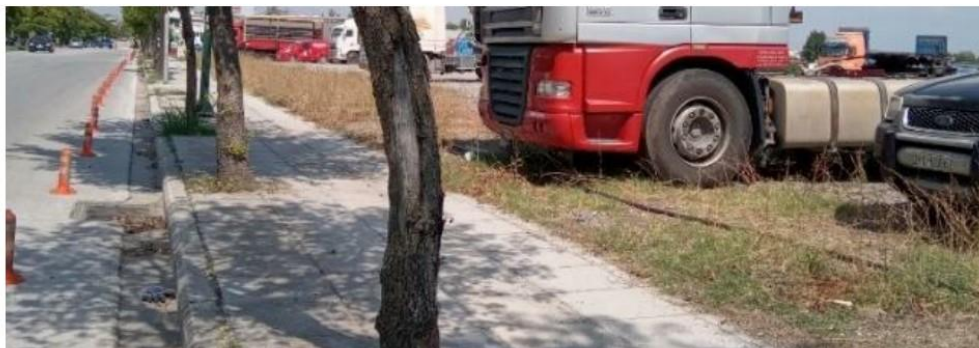
**Εικόνα 591: Οδός Γεωργ. Παπανδρέου από ΕΟ Καρδίτσας - Λάρισας έως Πεσόντων Αστυνομικών (βορειοανατολικό τμήμα)**

Η οδός Γεωργ. Παπανδρέου είναι πρωτεύουσα συλλεκτήρια οδός και από την ΕΟ Καρδίτσας - Λάρισας έως την οδό Πεσόντων Αστυνομικών, είναι διπλής κατεύθυνσης με πλάτος μεγαλύτερο από 12 μέτρα. Τα πεζοδρόμια της οδού έχουν πλάτος μεγαλύτερο από 2,05 μέτρα, όπως και το πλάτος όδευσης πεζών είναι μεγαλύτερο από 1,50 μέτρο. Η κατάσταση τους είναι κακή, δεν διαθέτουν οδηγό όδευσης τυφλών και σε ορισμένα σημεία η φύτευση και οι κολώνες φωτισμού εμποδίζουν την ελεύθερη όδευση πεζών, της οποίας το ύψος είναι μεγαλύτερο από 2,20 μέτρα, όπως ορίζεται από τις προδιαγραφές. Στο νοτιοδυτικό τμήμα, υπάρχει ποδηλατόδρομος με ελλιπή διαγράμμιση. Επιπλέον, για μικρό τμήμα, κυρίως απέναντι από τη Γενική Αστυνομική Διεύθυνση Λάρισας, το πεζοδρόμιο καταλαμβάνεται από σταθμευμένα μηχανάκια που εμποδίζουν την ελεύθερη όδευση πεζών.

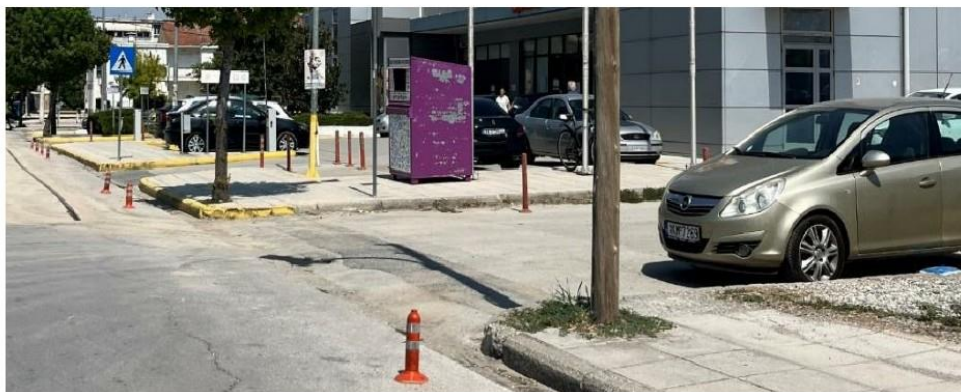
#### **Εικόνα 592: Οδός Γεωργ. Παπανδρέου από Πεσόντων Αστυνομικών έως Μουσών (βορειοανατολικό τμήμα)**

Η οδός Γεωργ. Παπανδρέου από την οδό Πεσόντων Αστυνομικών έως την οδό Μουσών είναι διπλής κατεύθυνσης με πλάτος μεγαλύτερο από 12 μέτρα. Το βορειοανατολικό πεζοδρόμιο της οδού έχει πλάτος μεγαλύτερο από 2,05 μέτρο όπως επίσης και το ελεύθερο πλάτος όδευσης. Δεν διαθέτει οδηγό όδευσης τυφλών και η κατάσταση του είναι μέτρια. Στο νοτιοδυτικό πεζοδρόμιο το πλάτος είναι μεγαλύτερο από 2,05 μέτρα και το πλάτος ελεύθερης ζώνης όδευσης μεγαλύτερο από 1,50 μέτρο. Το ελεύθερο ύψος όδευσης πεζών είναι μεγαλύτερο από 2,20 μέτρα. Διέρχεται εξωτερικά από το κτίριο της Γενικής Αστυνομικής Διεύθυνσης Θεσσαλίας και διαθέτει οδηγό όδευσης τυφλών. Η κατάσταση του πεζοδρομίου είναι καλή.

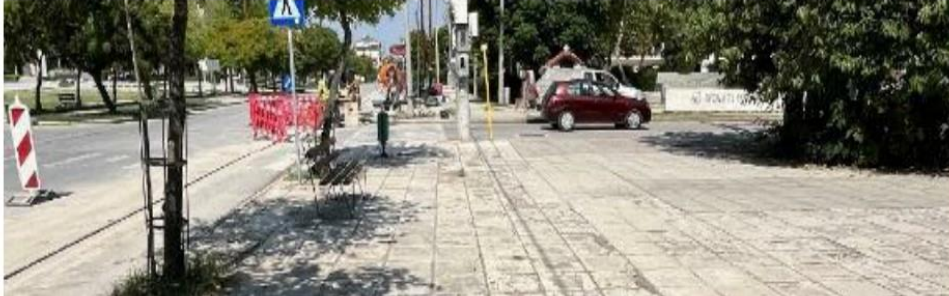
**Εικόνα 593: Οδός Γεωργ. Παπανδρέου από Μουσών έως Καντώνια (βορειοανατολικό τμήμα)**

Η οδός Γεωργ. Παπανδρέου από την οδό Μουσών έως την Καντώνια είναι διπλής κατεύθυνσης με το πλάτος της να είναι μεγαλύτερο από 12 μέτρα. Το βορειοανατολικό πεζοδρόμιο είναι ως επί το πλείστον μεγαλύτερο από 2,05 μέτρα πλάτος και η ελεύθερη ζώνη όδευσης πεζών μεγαλύτερη. Το ελεύθερο ύψος όδευσης πεζών είναι μεγαλύτερο από 2,20 μέτρα, ενώ η κατάσταση του είναι μέτρια. Το νοτιοδυτικό πεζοδρόμιο της οδού έχει πλάτος μεγαλύτερο από 2,05 μέτρα και η ελεύθερη ζώνη όδευσης πεζών είναι

επίσης μεγαλύτερη. Η κατάσταση του πεζοδρομίου είναι κακή και εντοπίζονται εμπόδια εξαιτίας φύτευσης. Τα εμπόδια φύτευσης περιορίζουν το ελεύθερο ύψος όδευσης πεζών με αποτέλεσμα να είναι μικρότερο από 2,20 μέτρα. Η οδός δεν διαθέτει οδηγό όδευσης τυφλών.

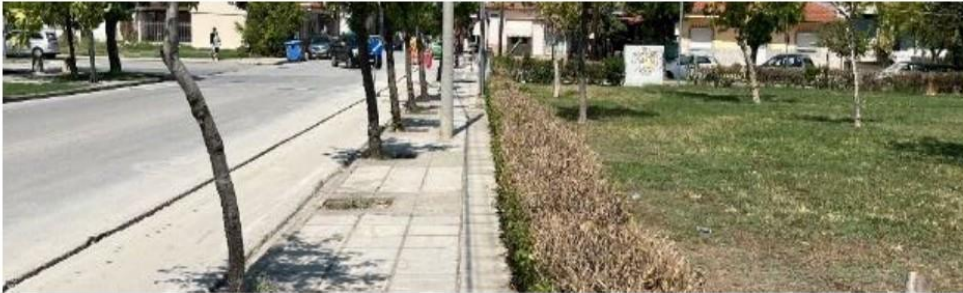
**Εικόνα 594: Οδός Γεωργ. Παπανδρέου από Καντώνια έως Κλέαρχου Πατέρα (βορειοανατολικό τμήμα)**

Η οδός Γεωργ. Παπανδρέου από την Καντώνια έως την οδό Κλέαρχου Πατέρα είναι διπλής κατεύθυνσης με το πλάτος της να είναι μεγαλύτερο από 12 μέτρα. Το βορειοανατολικό πεζοδρόμιο έχει πλάτος μεγαλύτερο από 2,05 μέτρα και το πλάτος ελεύθερης όδευσης πεζών είναι μεγαλύτερο από 1,50 μέτρο. Η κατάσταση του πεζοδρομίου είναι μέτρια και εντοπίζεται κολώνα ΔΕΗ η οποία εμποδίζει την ελεύθερη όδευση πεζών. Το ελεύθερο ύψος όδευσης πεζών είναι μεγαλύτερο από 2,20 μέτρα, όπως ορίζεται από τις προδιαγραφές. Το νοτιοδυτικό τμήμα του πεζοδρομίου αποτελεί το πεζοδρόμιο που διέρχεται μπροστά από τη Δημοτική Πινακοθήκη Λάρισας - Μουσείο Γ.Ι. Κατσίγρα και είναι σε μέτρια κατάσταση. Το πλάτος του είναι μεγαλύτερο από 2,05 μέτρα και το ελεύθερο πλάτος όδευσης είναι μεγαλύτερο από 1,50 μέτρο. Δεν παρατηρήθηκε κλίση και το ελεύθερο ύψος όδευσης είναι μεγαλύτερο από 2,20 μέτρα. Δεν διαθέτει οδηγό όδευσης τυφλών.

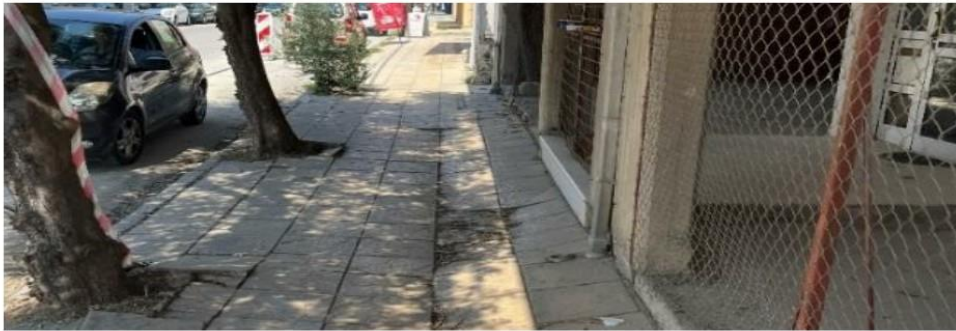
**Εικόνα 595: Οδός 1<sup>ης</sup> Μεραρχίας από Κλέαρχου Πατέρα έως Δαβάκη (βορειοανατολικό τμήμα)**

Η οδός 1<sup>ης</sup> Μεραρχίας αποτελεί πρωτεύουσα συλλέκτρια οδό. Είναι διπλής κατεύθυνσης με το πλάτος της να είναι μεγαλύτερο από 12 μέτρα. Το βορειοανατολικό πεζοδρόμιο έχει πλάτος μεγαλύτερο από 2,05 μέτρα. Το ελεύθερο πλάτος όδευσης είναι μεγαλύτερο από 1,50 μέτρο, ενώ η κατάσταση του είναι κακή. Το ελεύθερο ύψος όδευσης πεζών είναι μεγαλύτερο από 2,20 μέτρα, όπως ορίζεται από τις προδιαγραφές. Στο νοτιοδυτικό τμήμα, το πεζοδρόμιο έχει πλάτος μεγαλύτερο από 2,05 μέτρα και το ελεύθερο πλάτος όδευσης είναι μεγαλύτερο από 1,50 μέτρο. Το ελεύθερο ύψος όδευσης πεζών είναι

μεγαλύτερο από 2,20 μέτρα, όπως ορίζεται από τις προδιαγραφές. Δεν παρατηρήθηκε κλίση, ούτε οδηγός όδευσης τυφλών σε κανένα από τα δύο τμήματα.

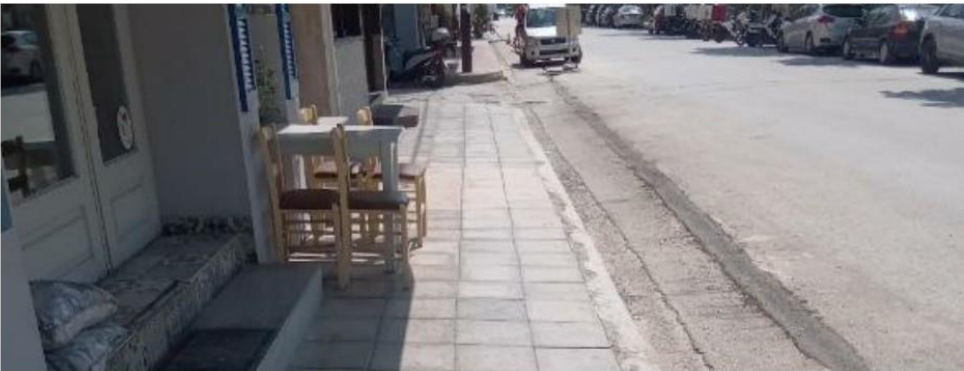
**Εικόνα 596: Οδός 1<sup>ης</sup> Μεραρχίας από Δαβάκη έως Δημ. Καραολή (βορειοανατολικό τμήμα)**

Η οδός 1<sup>ης</sup> Μεραρχίας από την οδό Δαβάκη έως την οδό Δημ. Καραολή είναι διπλής κατεύθυνσης με το πλάτος της να είναι μεγαλύτερο από 12 μέτρα. Τα πεζοδρόμια έχουν πλάτος μεγαλύτερο από 2,05 μέτρα, ωστόσο, σε ορισμένα σημεία τραπεζοκαθίσματα και κολώνες φωτισμού μειώνουν το πλάτος ελεύθερης όδευσης σε λιγότερο από 1,50 μέτρο. Το πεζοδρόμιο του νοτιοδυτικού τμήματος, αποτελεί τη βόρεια πλευρά της πλατείας Νεάπολης. Η κατάσταση και των δύο είναι μέτρια και δεν διαθέτουν οδηγό όδευσης τυφλών. Το ελεύθερο ύψος όδευσης πεζών είναι μεγαλύτερο από 2,20 μέτρα, όπως ορίζεται από τις προδιαγραφές.

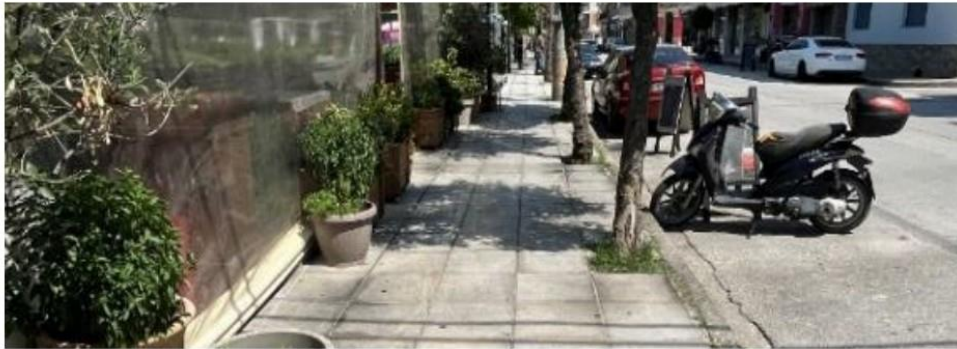
**Εικόνα 597: Οδός Δαβάκη από 1<sup>ης</sup> Μεραρχίας έως Β' Σώματος Στρατού (βόρειο τμήμα)**

Η οδός Δαβάκη από την οδό 1<sup>ης</sup> Μεραρχίας έως την οδό Β' Σώματος Στρατού αποτελεί δευτερεύουσα συλλεκτήρια οδό και έχει πλάτος από 9 έως 12 μέτρα. Το βόρειο πεζοδρόμιο αποτελεί πλευρά της πλατείας Νεάπολης με πλάτος μεγαλύτερο από 2,05 μέτρα, ενώ το πλάτος ελεύθερης όδευσης είναι μικρότερο από 1,50 μέτρο. Εντοπίζονται εμπόδια (γλάστρες που έχουν τοποθετηθεί από τα καταστήματα

που βρίσκονται απέναντι από την πλατεία) και η κατάστασή του είναι μέτρια. Το ελεύθερο ύψος όδευσης είναι μεγαλύτερο από 2,20 μέτρα, όπως ορίζεται. Το νότιο πεζοδρόμιο έχει επίσης πλάτος μεγαλύτερο από 1,50 μέτρο, ενώ το πλάτος ελεύθερης όδευσης είναι μικρότερο από 1,50 μέτρο. Υπάρχουν εμπόδια τραπεζοκαθισμάτων και η κατάσταση του πεζοδρομίου είναι μέτρια. Δεν υπάρχει οδηγός όδευσης τυφλών σε κανένα από τα δύο τμήματα.

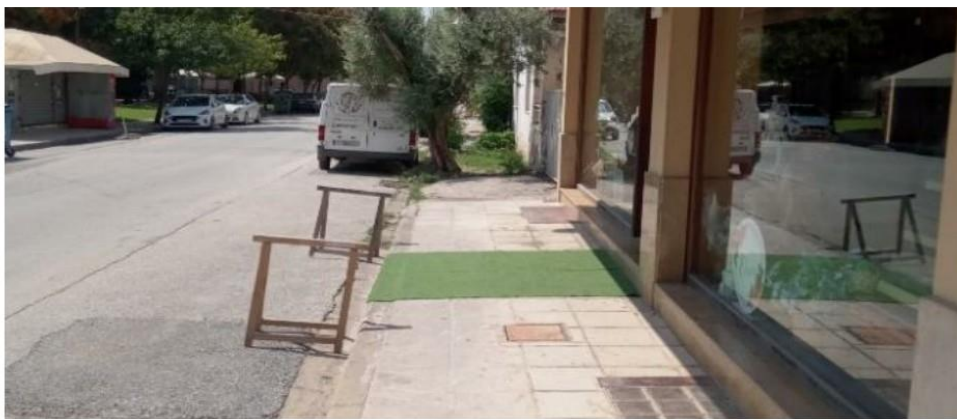
**Εικόνα 598: Οδός Δαβάκη από Β' Σώματος Στρατού έως Κατσίγρα (βόρειο τμήμα)**

Δεν παρατηρείται διαφορά στο πλάτος της οδού για το συγκεκριμένο τμήμα. Το βόρειο πεζοδρόμιο έχει πλάτος μεγαλύτερο από 1,50 μέτρο, ωστόσο, η φύτευση που υπάρχει κάνει το πλάτος ελεύθερης όδευσης μικρότερο από 1,50 μέτρο. Η κατάσταση του πεζοδρομίου είναι κακή και σε ορισμένες περιπτώσεις είναι αδιαμόρφωτο. Το ελεύθερο ύψος όδευσης είναι μικρότερο από 2,20 μέτρα. Στο νότιο πεζοδρόμιο, το οποίο διέρχεται εξωτερικά από την εκκλησία Πέτρου και Παύλου και την πλατεία, το πλάτος είναι μεγαλύτερο από 2,05 μέτρα και το ελεύθερο πλάτος όδευσης πεζών μεγαλύτερο από 1,50 μέτρο. Η κατάσταση του πεζοδρομίου είναι μέτρια και στα σημεία μπροστά από την πλατεία, η φύτευση δημιουργεί προβλήματα στην ελεύθερη όδευση πεζών.

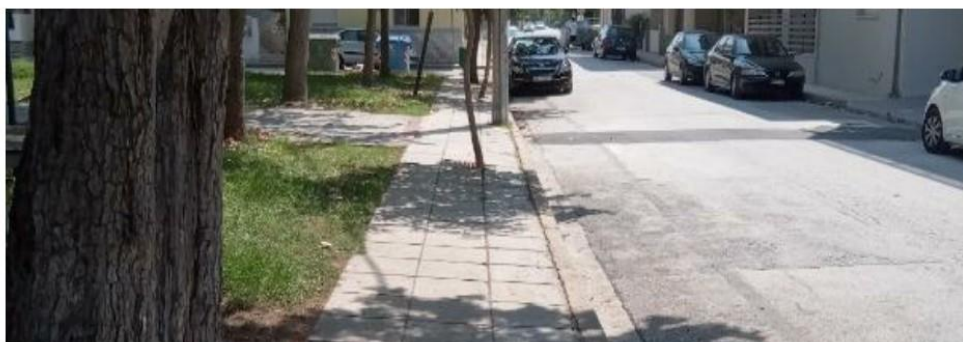
**Εικόνα 599: Οδός Κατσίγρα από Δαβάκη έως Πανόπουλου (βόρειο τμήμα)**

Η οδός Κατσίγρα από την οδό Δαβάκη έως την οδό Πανόπουλου είναι διπλής κατεύθυνσης με το πλάτος της να είναι από 9 έως 12 μέτρα. Το βορειοανατολικό πεζοδρόμιο έχει πλάτος μεγαλύτερο από 1,50 μέτρο και το πλάτος ελεύθερης όδευσης είναι μεγαλύτερο από 1,50 μέτρο. Η κατάσταση του πεζοδρομίου είναι μέτρια και η φύτευση δημιουργεί προβλήματα στην ελεύθερη όδευση πεζών. Το ελεύθερο ύψος όδευσης είναι μεγαλύτερο από 2,20 μέτρα. Στο νότιο τμήμα, το πλάτος του πεζοδρομίου είναι μικρότερο από 1,50 μέτρο, όπως και το πλάτος ελεύθερης όδευσης πεζών. Η κατάσταση του είναι κακή και δεν διαθέτει οδηγό όδευσης τυφλών.

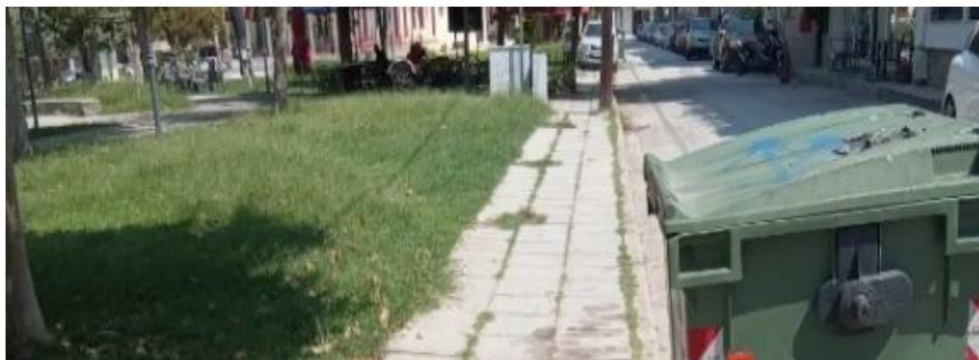
**Εικόνα 600: Οδός Πανόπουλου από Κατσίγρα έως Β' Σώματος Στρατού (βόρειο τμήμα)**

Η οδός Πανόπουλου από την οδό Κατσίγρα έως την οδό Β' Σώματος Στρατού είναι μονής κατεύθυνσης με το πλάτος της να είναι από 6 έως 9 μέτρα. Το βόρειο πεζοδρόμιο έχει πλάτος μεγαλύτερο από 1,50 μέτρο, ωστόσο το πλάτος ελεύθερης όδευσης είναι μικρότερο από 1,50 μέτρο. Κολώνες ΔΕΗ, ΚΑΦΑΟ, φύτευση σε συνδυασμό με παρκαρισμένα οχήματα πάνω στο πεζοδρόμιο, αποτελούν εμπόδια. Η κατάσταση του πεζοδρομίου είναι μέτρια. Το ελεύθερο ύψος όδευσης είναι μεγαλύτερο από 2,20 μέτρα. Στο νότιο τμήμα, το πλάτος του πεζοδρομίου είναι μικρότερο από 1,50 μέτρο, η κατάστασή του είναι κακή και δεν διαθέτει οδηγό όδευσης τυφλών.

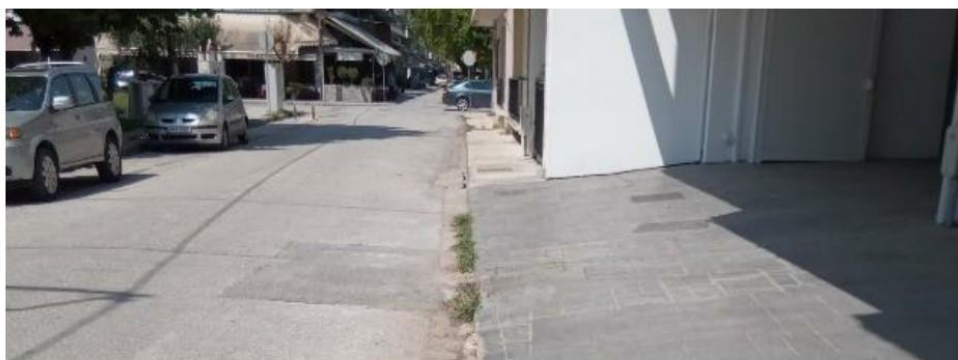
#### **Εικόνα 601: Οδός Β' Σώματος Στρατού από Πανόπουλου έως Δαβάκη (βορειοανατολικό τμήμα)**

Η οδός Β' Σώματος Στρατού από την οδό Πανόπουλου έως την οδό Δαβάκη είναι διπλής κατεύθυνσης και έχει πλάτος από 6,00-9,00 μέτρα. Το βορειοανατολικό πεζοδρόμιο έχει πλάτος μικρότερο από 1,50 μέτρο, η κατάστασή του είναι κακή και δεν διαθέτει οδηγό όδευσης τυφλών. Δεν παρατηρήθηκε κάποιο εμπόδιο που να περιορίζει το ελεύθερο ύψος όδευσης. Το νοτιοδυτικό πεζοδρόμιο έχει πλάτος μεγαλύτερο από 1,50 μέτρο, όπως επίσης και το πλάτος ελεύθερης όδευσης πεζών. Η κατάσταση του κρίνεται ως μέτρια και δεν διαθέτει οδηγό όδευσης τυφλών. Το ύψος ελεύθερης όδευσης είναι μεγαλύτερο από 2,20 μέτρα.

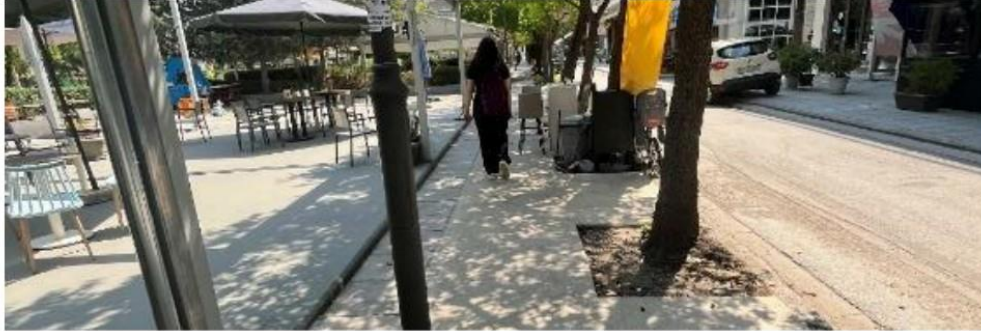
**Εικόνα 602: Οδός Β' Σώματος Στρατού από Δαβάκη έως Δημ. Καραολή (βορειοανατολικό τμήμα)**

Η οδός Β' Σώματος Στρατού από την οδό Δαβάκη έως την οδό Δημ. Καραολή έχει πλάτος από 9 έως 12 μέτρα. Το βορειοανατολικό πεζοδρόμιο της οδού έχει πλάτος μεγαλύτερο από 1,50 μέτρο αλλά εμπόδια όπως τραπεζοκαθίσματα, φύτευση και κολώνες φωτισμού καθιστούν το πλάτος της ελεύθερης όδευσης πεζών μικρότερο από 1,50 μέτρο. Το πεζοδρόμιο δεν διαθέτει οδηγό όδευσης τυφλών και η κατάστασή του είναι κακή. Σε ορισμένα σημεία το ελεύθερο ύψος όδευσης πεζών είναι μικρότερο από 2,20 μέτρα εξαιτίας της φύτευσης. Στο νοτιοδυτικό πεζοδρόμιο το πλάτος είναι μεγαλύτερο από 1,50 μέτρο όπως και το πλάτος ελεύθερης όδευσης είναι μεγαλύτερο από 1,50 μέτρο. Το ύψος ελεύθερης όδευσης είναι μεγαλύτερο από 2,20 μέτρα. Η κατάσταση του πεζοδρομίου είναι μέτρια και σε ορισμένα σημεία παρατηρήθηκαν σταθμευμένα οχήματα.

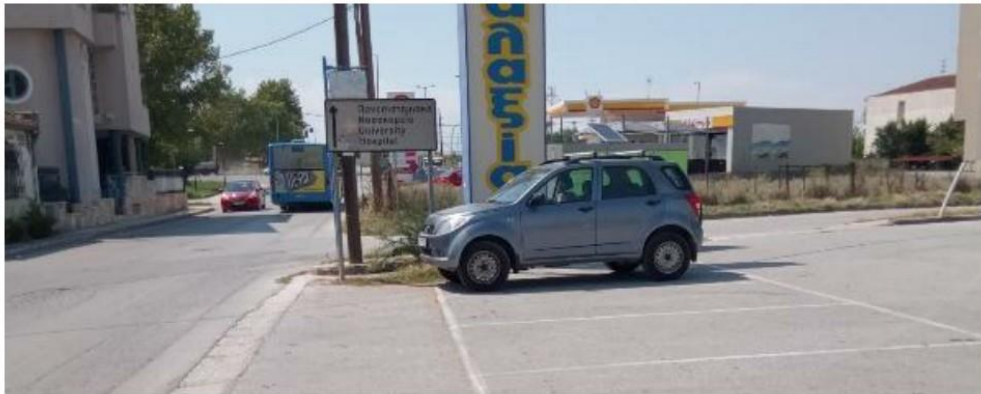
**Εικόνα 603: Οδός Δημ. Καραολή από Περιφερειακή Λάρισας έως Κωνσταντινουπόλεως (βόρειο τμήμα)**

Η οδός Δημ. Καραολή αποτελεί πρωτεύουσα συλλεκτήρια οδό και για το τμήμα από Περιφερειακή Λάρισας έως Κωνσταντινουπόλεως είναι διπλής κατεύθυνσης με το πλάτος της να είναι μεγαλύτερο από 9 έως 12 μέτρα. Στο βόρειο τμήμα της οδού δεν υπάρχει πεζοδρόμιο. Στη νότια πλευρά, το πεζοδρόμιο έχει πλάτος μικρότερο από 1,50 μέτρο. Υπάρχει πληθώρα εμποδίων όπως φύτευση και σταθμευμένα οχήματα. Το πλάτος ελεύθερης όδευσης πεζών είναι μικρότερο από 1,50 μέτρο και η κατάσταση του είναι κακή. Το μόνο τμήμα που είναι διαμορφωμένο, βρίσκεται μπροστά από το Πάρκο Δημ. Καραολή και Περ. Τρικάλων. Το πεζοδρόμιο στο συγκεκριμένο τμήμα έχει πλάτος μεγαλύτερο από 1,50 μέτρο, όπως και το πλάτος ελεύθερης όδευσης. Η κατάσταση του είναι μέτρια και σε κανένα τμήμα δεν υπάρχει οδηγός όδευσης τυφλών.

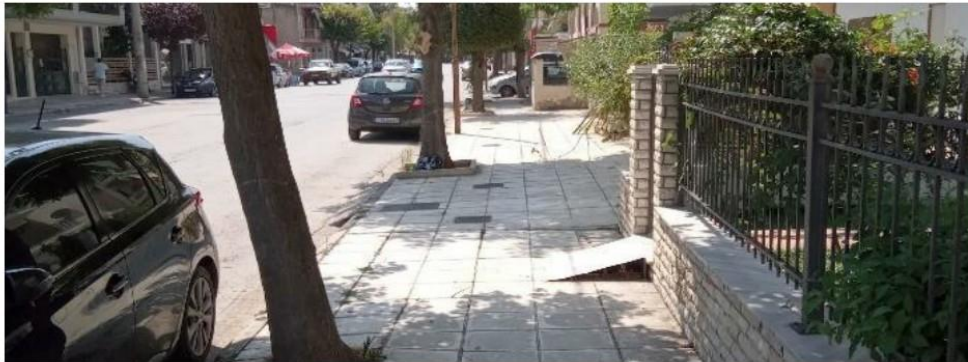
**Εικόνα 604: Οδός Δημ. Καραολή από Κωνσταντινουπόλεως έως Κατσίγρα (βορειοδυτικό τμήμα)**

Η οδός Δημ. Καραολή για το τμήμα Κωνσταντινουπόλεως έως Κατσίγρα είναι διπλής κατεύθυνσης με το πλάτος της να είναι μεγαλύτερο από 12 μέτρα. Το βορειοδυτικό πεζοδρόμιο έχει πλάτος μεγαλύτερο από 2,05 μέτρα και το πλάτος ελεύθερης όδευσης είναι μεγαλύτερο από 1,50 μέτρο. Υπάρχουν αρκετά

εμπόδια όπως φύτευση και δομικά στοιχεία κτιρίων που δυσχεραίνουν την όδευση των πεζών. Η κατάσταση του πεζοδρομίου κρίνεται κακή, ενώ σε ορισμένα τμήματα είναι αδιαμόρφωτο. Το πλάτος του νοτιοανατολικού πεζοδρομίου είναι μεγαλύτερο από 2,05 μέτρα και το πλάτος ελεύθερης όδευσης είναι επίσης μεγαλύτερο. Το ελεύθερο ύψος όδευσης είναι μεγαλύτερο από 2,20 μέτρα, όπως ορίζεται από τις προδιαγραφές. Η κατάσταση του πεζοδρομίου είναι κακή. Σε κανένα από τα δύο πεζοδρόμια δεν παρατηρείται οδηγός όδευσης τυφλών.

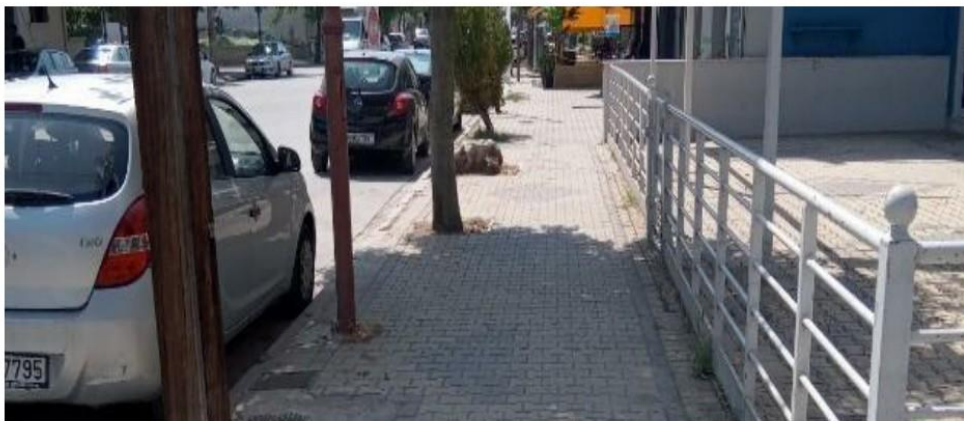
**Εικόνα 605: Οδός Δημ. Καραολή από Κατσίγρα έως Β' Σώματος Στρατού (βορειοδυτικό τμήμα)**

Για το τμήμα από την οδό Κατσίγρα έως την οδό Β' Σώματος Στρατού, η οδός Δημ. Καραολή είναι διπλής κατεύθυνσης με το πλάτος της να είναι μεγαλύτερο από 12 μέτρα. Το πλάτος και στα δύο πεζοδρόμια είναι μεγαλύτερο από 2,05 μέτρα και το πλάτος ελεύθερης όδευσης μεγαλύτερο από 1,50 μέτρο. Παρατηρήθηκαν εμπόδια και στις δύο πλευρές εξαιτίας τραπεζοκαθισμάτων καταστημάτων και κολώνων ΔΕΗ. Η κατάσταση των πεζοδρομίων και για τις δύο πλευρές είναι κακή, ενώ το ύψος ελεύθερης όδευσης είναι μεγαλύτερο από 2,20 μέτρα, όπως ορίζεται από τις προδιαγραφές.

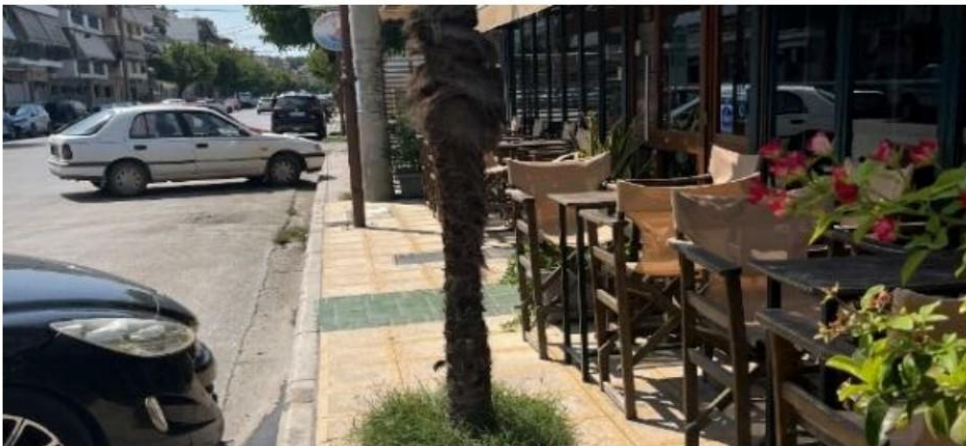
**Εικόνα 606: Οδός Δημ. Καραολή από Β' Σώματος Στρατού έως 1ης Μεραρχίας (βορειοδυτικό τμήμα)**

Η οδός Δημ. Καραολή από Β' Σώματος Στρατού έως 1ης Μεραρχίας είναι διπλής κατεύθυνσης με το πλάτος της να είναι μεγαλύτερο από 12 μέτρα. Το βορειοδυτικό πεζοδρόμιο έχει πλάτος μεγαλύτερο από 2,05 μέτρα και το πλάτος ελεύθερης όδευσης είναι μικρότερο από 1,50 μέτρο. Καταστήματα καταπατούν το πεζοδρόμιο με τραπέζια και καρέκλες τα οποία αποτελούν εμπόδιο για την ελεύθερη όδευση των πεζών. Επιπλέον, εμπόδια αποτελούν και οι κολώνες ρεύματος και φωτισμού. Η κατάσταση του πεζοδρομίου κρίνεται ως μέτρια. Το ελεύθερο ύψος όδευσης είναι μικρότερο από 2,20 μέτρα, εξαιτίας της φύτευσης. Το πλάτος του νοτιοδυτικού πεζοδρομίου είναι μεγαλύτερο από 2,05 μέτρα, ενώ το πλάτος ελεύθερης όδευσης μικρότερο από 1,50 μέτρο εξαιτίας των τραπεζοκαθισμάτων και φύτευσης στο πεζοδρόμιο. Η κατάσταση του πεζοδρομίου είναι μέτρια. Το συγκεκριμένο τμήμα διέρχεται από την βορειοδυτική πλευρά της Πλατείας Νεάπολης. Σε κανένα από τα δύο πεζοδρόμια δεν παρατηρείται οδηγός όδευσης τυφλών.

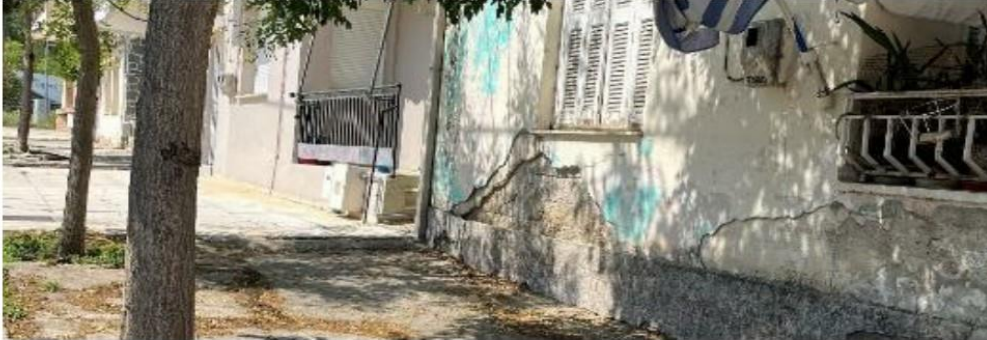
**Εικόνα 607: Οδός Πατέρα από Αγγελακοπούλου έως Καραγκούνη (βόρειο τμήμα)**

Η οδός Πατέρα αποτελεί δευτερεύουσα συλλεκτήρια οδό και για το τμήμα από την οδό Αγγελικοπούλου έως την οδό Καραγκούνη είναι διπλής κατεύθυνσης με το πλάτος της να είναι μεγαλύτερο από 12 μέτρα. Τα πεζοδρόμια της οδού έχουν πλάτος μεγαλύτερο από 2,05 μέτρα και το πλάτος ελεύθερης όδευσης είναι μεγαλύτερο από 1,50 μέτρο. Η κατάσταση του πεζοδρομίου είναι κακή, με ορισμένα τμήματα να είναι αδιαμόρφωτα. Τα υλικά του δαπέδου των πεζοδρομίων παρουσιάζουν μεγάλη ανομοιογένεια και δεν διαθέτουν οδηγό όδευσης τυφλών. Το ελεύθερο ύψος όδευσης σε αρκετά σημεία είναι μικρότερο από 2,20 μέτρα.

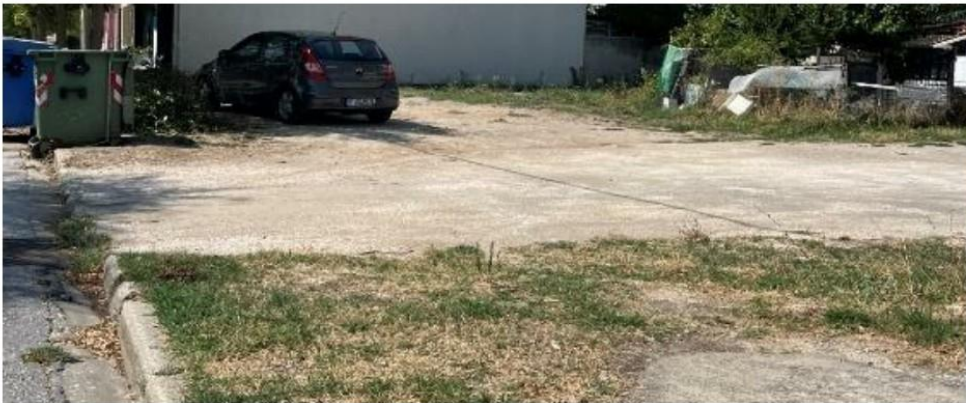
**Εικόνα 608: Οδός Πατέρα από Καραγκούνη έως Τλούπα Τάκη (βόρειο τμήμα)**

Η οδός Πατέρα από την οδό Καραγκούνη έως την οδό Τλούπα Τάκη είναι διπλής κατεύθυνσης με το πλάτος της να είναι μεγαλύτερο από 12 μέτρα. Το βόρειο πεζοδρόμιο έχει πλάτος μεγαλύτερο από 2,05 μέτρα και το πλάτος ελεύθερης όδευσης είναι μεγαλύτερο από 1,50 μέτρο. Η κατάσταση του πεζοδρομίου είναι κακή, με αρκετά αδιαμόρφωτα τμήματα και δεν διαθέτει οδηγό όδευσης τυφλών. Το ελεύθερο ύψος όδευσης είναι μικρότερο από 2,20 μέτρα. Η κατάσταση στο νότιο πεζοδρόμιο δεν διαφοροποιείται ιδιαίτερα με το πλάτος του πεζοδρομίου να είναι επίσης μεγαλύτερο από 2,05 μέτρα και το πλάτος ελεύθερης όδευσης μεγαλύτερο από 1,50 μέτρο. Το ελεύθερο ύψος όδευσης είναι κατά κύριο λόγο μικρότερο από 2,20 μέτρα, λόγω φύτευσης. Η κατάσταση του πεζοδρομίου είναι κακή και δεν διαθέτει οδηγό όδευσης τυφλών.

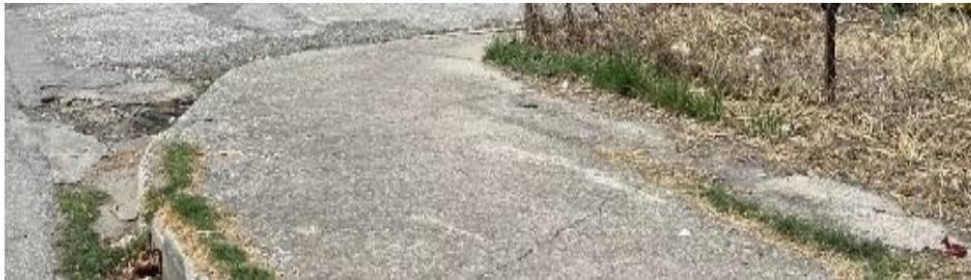
**Εικόνα 609: Οδός Πατέρα από Τλούπα Τάκη έως Γεωργ. Παπανδρέου (βόρειο τμήμα)**

Η οδός Πατέρα από την οδό Τλούπα Τάκη έως την οδό Γεωργ. Παπανδρέου είναι διπλής κατεύθυνσης με το πλάτος της να είναι μεγαλύτερο από 12 μέτρα. Το βόρειο πεζοδρόμιο έχει πλάτος μεγαλύτερο από 2,05 μέτρα και το πλάτος ελεύθερης όδευσης είναι μεγαλύτερο από 1,50 μέτρο. Η κατάσταση του

πεζοδρομίου είναι κακή, ενώ δεν διαθέτει οδηγό όδευσης τυφλών. Το ελεύθερο ύψος όδευσης είναι μεγαλύτερο από 2,20 μέτρα. Σε αρκετά σημεία συναντώνται αδιαμόρφωτα τμήματα, όπως και φύτευση η οποία περιορίζει το ελεύθερο πλάτος και ύψος όδευσης πεζών. Το πλάτος του νότιου πεζοδρομίου είναι μεγαλύτερο από 2,05 μέτρα και το πλάτος ελεύθερης όδευσης μεγαλύτερο από 1,50 μέτρο. Το συγκεκριμένο πεζοδρόμιο διέρχεται εξωτερικά της Δημοτικής Πινακοθήκης Λάρισας, από το βόρειο τμήμα της. Το ελεύθερο ύψος όδευσης είναι μεγαλύτερο από 2,20 μέτρα, όπως ορίζεται από τις προδιαγραφές. Η κατάσταση του πεζοδρομίου είναι μέτρια και διαθέτει οδηγό όδευσης τυφλών.

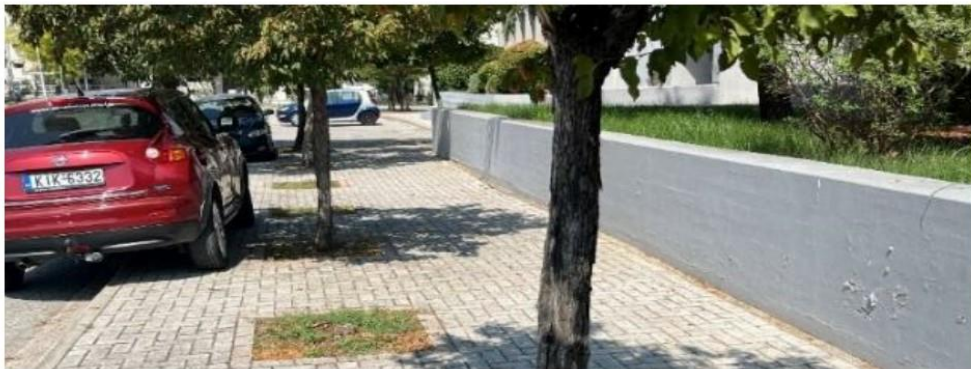
**Εικόνα 610: Οδός Τλούπα Τάκη από Πατέρα έως Καντώνια (βορειοανατολικό τμήμα)**

Η οδός Τλούπα Τάκη από την Πατέρα έως την Καντώνια είναι διπλής κατεύθυνσης με το πλάτος της να είναι από 9 έως 12 μέτρα. Το βορειοανατολικό πεζοδρόμιο έχει πλάτος μεγαλύτερο από 2,05 μέτρα και το πλάτος ελεύθερης όδευσης είναι μεγαλύτερο από 1,50 μέτρο. Η κατάσταση του πεζοδρομίου είναι μέτρια, ενώ δεν διαθέτει οδηγό όδευσης τυφλών. Το ελεύθερο ύψος όδευσης είναι μεγαλύτερο από 2,20 μέτρα. Παρατηρήθηκαν σταθμευμένα οχήματα πάνω στο πεζοδρόμιο. Το νοτιοδυτικό πεζοδρόμιο είναι διαμορφωμένο από την οδό Πατέρα έως την οδό Ι. Κράγια, με το πλάτος του να είναι μεγαλύτερο από 1,50 μέτρο και το πλάτος ελεύθερης όδευσης μικρότερο από 1,50 μέτρο. Το ελεύθερο ύψος όδευσης είναι μεγαλύτερο από 2,20 μέτρα, όπως ορίζεται από τις προδιαγραφές. Η κατάσταση του πεζοδρομίου είναι μέτρια και δε διαθέτει οδηγό όδευσης τυφλών. Για το επόμενο τμήμα, από την οδό Ι. Κράγια έως την οδό Καντώνια δεν υπάρχει διαμορφωμένο πεζοδρόμιο.

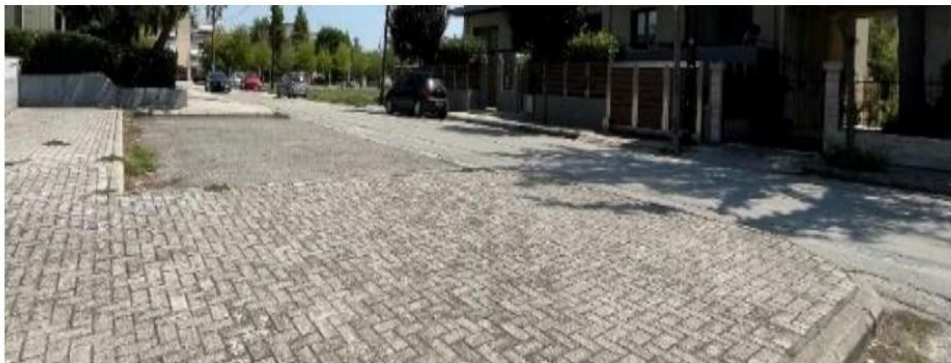
#### **Εικόνα 611: Οδός Καντώνια από Τλούπα Τάκη έως Γεωργ. Παπανδρέου (βόρειο τμήμα)**

Η οδός Καντώνια από την Τλούπα Τάκη έως την Γεωργ. Παπανδρέου είναι διπλής κατεύθυνσης με το πλάτος της να είναι μεγαλύτερο από 12 μέτρα. Το βόρειο πεζοδρόμιο έχει πλάτος μεγαλύτερο από 2,05 μέτρα και το πλάτος ελεύθερης όδευσης είναι μεγαλύτερο από 1,50 μέτρο. Η κατάσταση του πεζοδρομίου είναι μέτρια, ενώ δεν διαθέτει οδηγό όδευσης τυφλών. Το ελεύθερο ύψος όδευσης είναι μεγαλύτερο από 2,20 μέτρα. Το νότιο πεζοδρόμιο είναι διαμορφωμένο έως το μέσο της οδού και το πλάτος του είναι μεγαλύτερο από 1,50 μέτρο ωστόσο, το πλάτος ελεύθερης όδευσης είναι μικρότερο. Το ελεύθερο ύψος όδευσης είναι μικρότερο από 2,20 μέτρα. Η κατάσταση του πεζοδρομίου είναι μέτρια και δε διαθέτει οδηγό όδευσης τυφλών. Η ύπαρξη φύτευσης δημιουργεί προβλήματα στην ελεύθερη όδευση. Στο υπόλοιπο τμήμα, το πεζοδρόμιο είναι αδιαμόρφωτο.

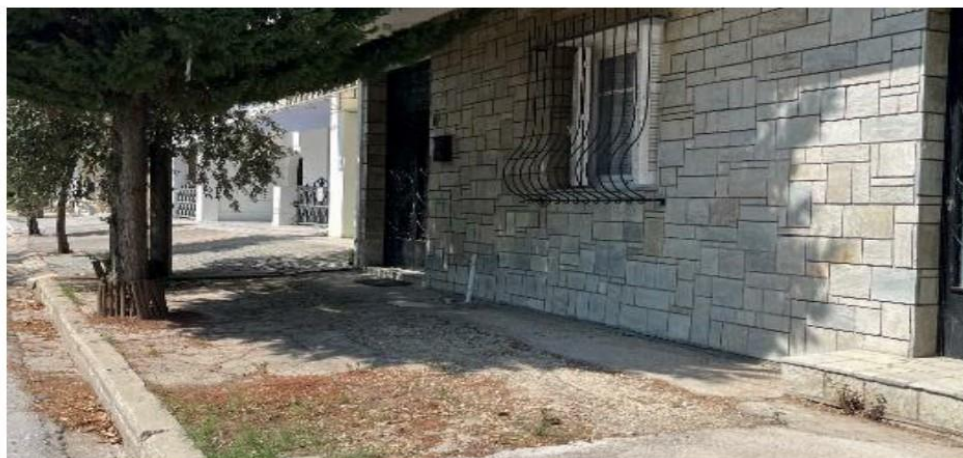
**Εικόνα 613: Οδός Πατέρα από 4<sup>ου</sup> Συντάγματος Πεζικού έως Γιάγκου (βόρειο τμήμα)**

Η οδός Πατέρα από την 4<sup>ου</sup> Συντάγματος Πεζικού έως την Γιάγκου είναι διπλής κατεύθυνσης με το πλάτος της να είναι μεγαλύτερο από 12 μέτρα. Η κατάσταση στο βόρειο τμήμα είναι ίδια με πριν, με το πεζοδρόμιο να έχει πλάτος μεγαλύτερο από 2,05 μέτρα και το πλάτος ελεύθερης όδευσης είναι μεγαλύτερο από 1,50 μέτρο. Η κατάσταση του πεζοδρομίου είναι κακή, ενώ δεν διαθέτει οδηγό όδευσης τυφλών. Το ελεύθερο ύψος όδευσης είναι μικρότερο από 2,20 μέτρα εξαιτίας φύτευσης και αρκετά τμήματα του συγκεκριμένου πεζοδρομίου είναι αδιαμόρφωτα. Το νότιο πεζοδρόμιο έχει πλάτος μεγαλύτερο από 1,50 μέτρο και το πλάτος ελεύθερης όδευσης είναι επίσης μεγαλύτερο. Το ελεύθερο ύψος όδευσης είναι μεγαλύτερο από 2,20 μέτρα, όπως ορίζεται από τις προδιαγραφές. Η κατάσταση του πεζοδρομίου είναι μέτρια και δε διαθέτει οδηγό όδευσης τυφλών. Το συγκεκριμένο πεζοδρόμιο διέρχεται εξωτερικά από το 21<sup>ο</sup> Δημοτικό Σχολείο και το 39<sup>ο</sup> Νηπιαγωγείο.

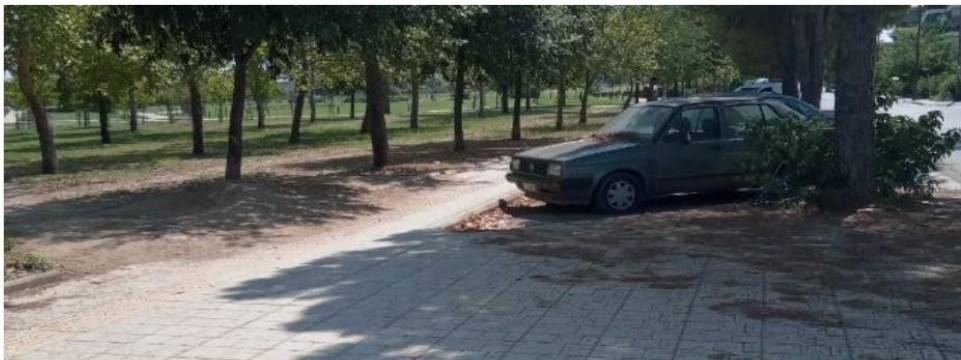
**Εικόνα 614: Οδός Γιάγκου από Πατέρα έως Βιδάλη (βορειοανατολικό τμήμα)**

Η οδός Γιάγκου από την Πατέρα έως την Βιδάλη είναι διπλής κατεύθυνσης με το πλάτος της να είναι μεγαλύτερο από 12 μέτρα. Το βορειοανατολικό πεζοδρόμιο έχει πλάτος μεγαλύτερο από 2,05 μέτρα και το πλάτος ελεύθερης όδευσης είναι μεγαλύτερο από 1,50 μέτρο. Η κατάσταση του πεζοδρομίου είναι μέτρια, ενώ διαθέτει οδηγό όδευσης τυφλών. Το ύψος ελεύθερης όδευσης είναι μεγαλύτερο από 2,20 μέτρα και στο συγκεκριμένο τμήμα της οδού υπάρχουν θέσεις στάθμευσης υπό κλίση. Το νότιο πεζοδρόμιο έχει πλάτος μεγαλύτερο από 1,50 μέτρο και το πλάτος ελεύθερης όδευσης είναι επίσης μεγαλύτερο. Το ελεύθερο ύψος όδευσης είναι μεγαλύτερο από 2,20 μέτρα, όπως ορίζεται από τις προδιαγραφές. Η κατάσταση του πεζοδρομίου είναι μέτρια και δε διαθέτει οδηγό όδευσης τυφλών. Το συγκεκριμένο πεζοδρόμιο διέρχεται εξωτερικά από το 39° Νηπιαγωγείο.

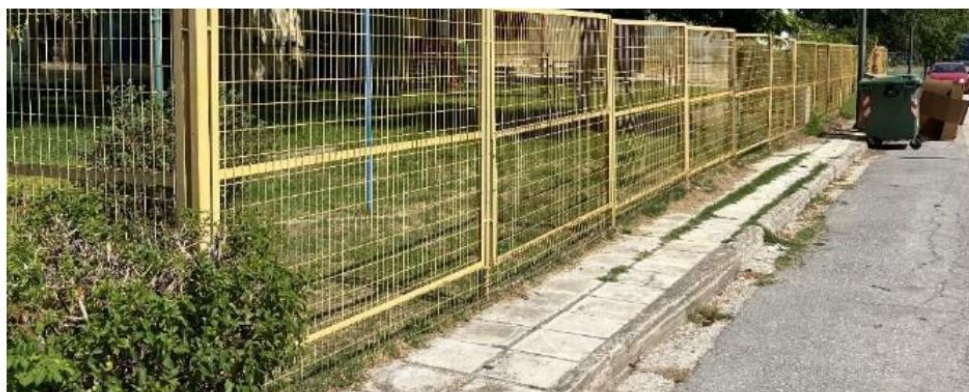
#### **Εικόνα 616: Οδός Βιδάλη από 4<sup>ου</sup> Συντάγματος Πεζικού έως Γεωργ. Παπανδρέου (βόρειο τμήμα)**

Η οδός Βιδάλη από την 4ου Συντάγματος Πεζικού έως την Γεωργ. Παπανδρέου είναι διπλής κατεύθυνσης με το πλάτος της να είναι από 9 έως 12 μέτρα. Το βόρειο πεζοδρόμιο της οδού δεν είναι διαμορφωμένο και μόνο στο τμήμα εξωτερικά του Νηπιαγωγείου υπάρχουν πλάκες πεζοδρομίου, χωρίς ωστόσο να πληρείται κάποια από τις προδιαγραφές που ορίζονται. Στο νότιο τμήμα, το πεζοδρόμιο έχει πλάτος μεγαλύτερο από 2,05 μέτρα και το πλάτος ελεύθερης όδευσης είναι μεγαλύτερο από 1,50 μέτρο, ωστόσο, είναι ως επί το πλείστον αδιαμόρφωτο. Η κατάσταση και στα δύο τμήματα είναι κακή και δεν διαθέτει οδηγό όδευσης τυφλών.

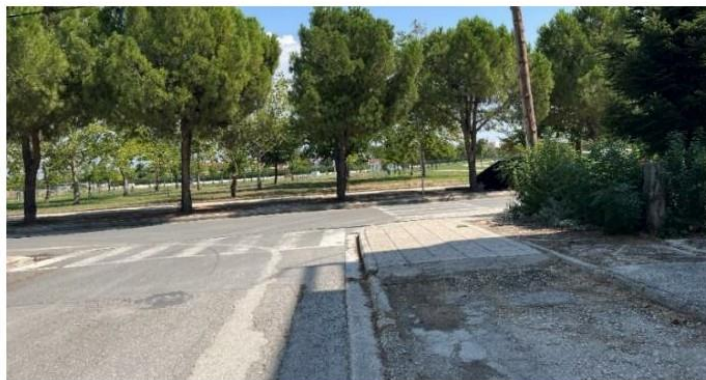
Εικόνα 617: **Διάβαση επί της οδού Γιάγκου με Βιδάλη (μέτρια κατάσταση) - υψομετρική διαφορά ραμπών και έλλειψη προσβάσιμης σήμανσης**

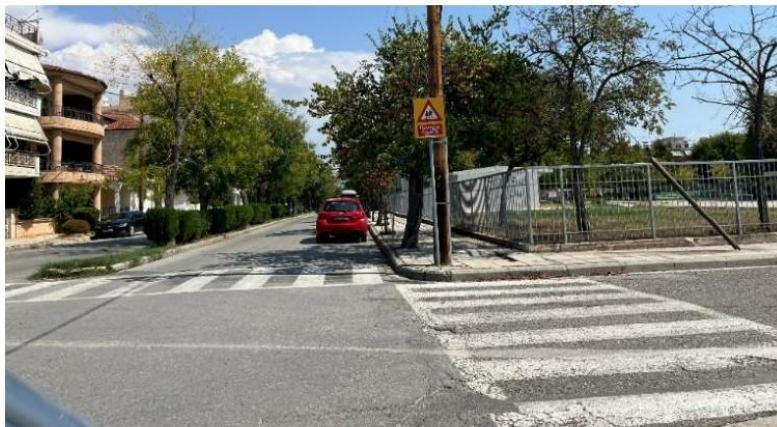
Εικόνα 618: **Διάβαση επί της οδού Πατέρα και 4<sup>ου</sup> Συντάγματος Πεζικού (κακή κατάσταση) – απουσία ραμπών και έλλειψη προσβάσιμης σήμανσης**

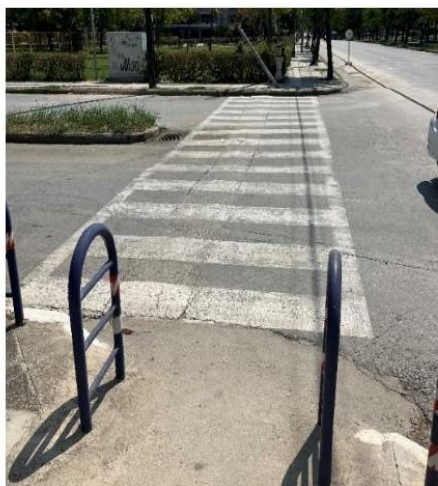
**Εικόνα 619: Διάβαση επί της οδού Πατέρα με Λεωφόρου Γεωργίου Παπανδρέου (μέτρια κατάσταση) – απουσία ράμπας εξυπηρέτησης από την μία πλευρά και έλλειψη προσβάσιμης σήμανσης**

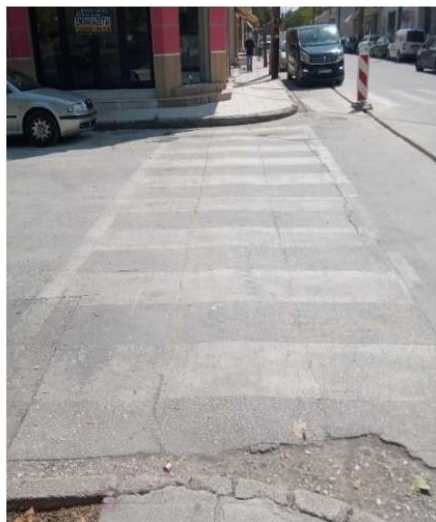
**Εικόνα 620: Διάβαση επί της οδού 1<sup>ης</sup> Μεραρχίας με Δαβάκη (κακή κατάσταση) - απουσία ραμπών και έλλειψη προσβάσιμης σήμανσης**

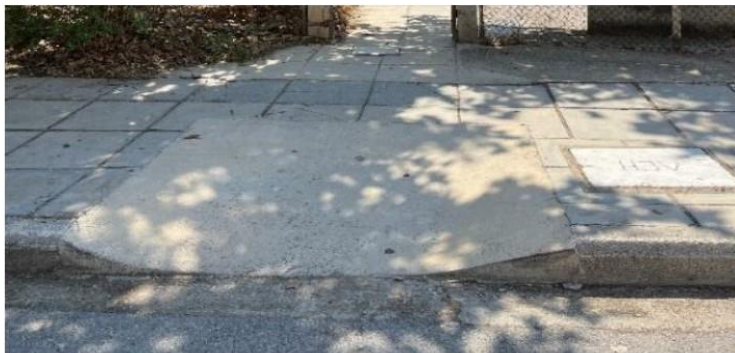
**Εικόνα 621: Ράμπα επί της Δαόχου, βόρεια πλευρά εισόδου Αθλητικού Κέντρου Νεάπολης (κακή κατάσταση) – απουσία οδηγού όδευσης τυφλών και χωρίς επίστρωση πλακών πεζοδρομίου**

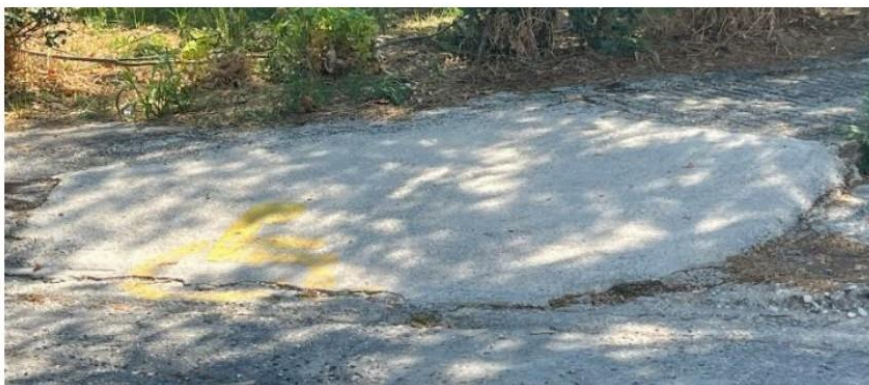
**Εικόνα 622: Ράμπα επί της Βιδάλη (κακή κατάσταση) – απουσία οδηγού όδευσης τυφλών και χωρίς επίστρωση πλακών πεζοδρομίου**

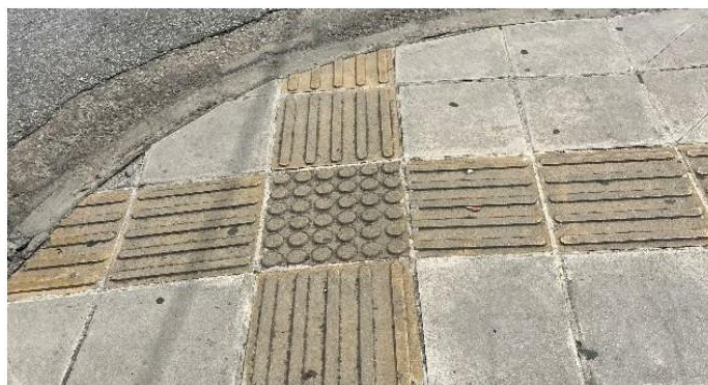
**Εικόνα 623: Ράμπα επί της Λεωφόρου Γεωργίου Παπανδρέου με Πεσόντων Αστυνομικών (καλή κατάσταση)**

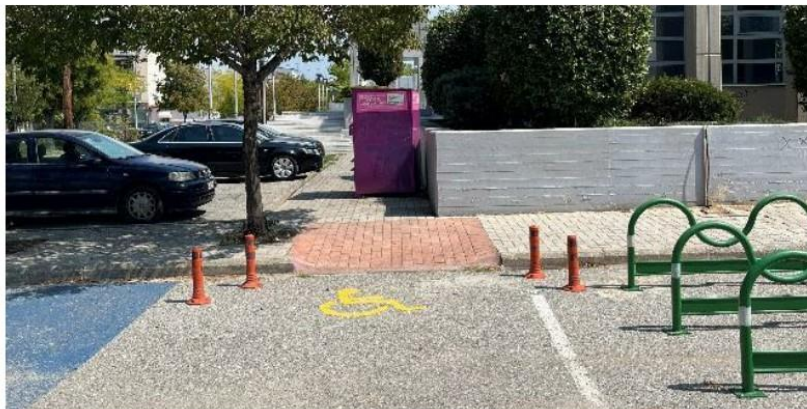
**Εικόνα 624: Ράμπα στην δυτική πλευρά της Δημοτικής Πινακοθήκης Λάρισας (μέτρια κατάσταση)  
– απουσία οδηγού όδευσης τυφλών**

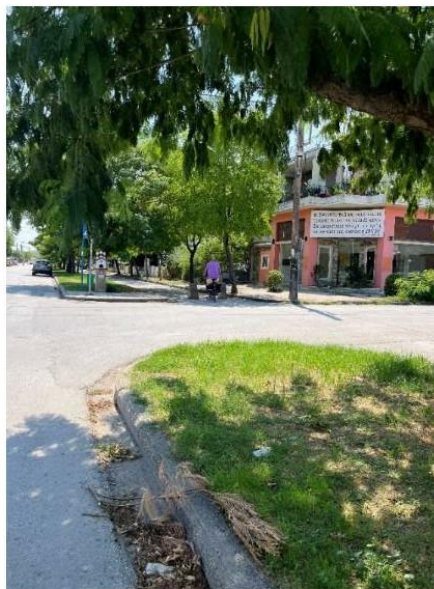
**Εικόνα 626: Νησίδα επί της Λεωφόρου  
Γεωργίου Παπανδρέου**

Νησίδα επί της Λεωφόρου Γεωργίου Παπανδρέου: Η νησίδα διαχωρίζει την Λεωφόρο Γεωργίου Παπανδρέου με τον ποδηλατόδρομο, που εκτείνεται από την οδό Κλεάρχου Πατέρα έως την οδό Καρδίτσης. Το πλάτος της κυμαίνεται από 2,0μ έως 2,5μ, δεν διαθέτει κατακόρυφη σήμανση και στα σημεία που υπάρχουν διαβάσεις δεν υπάρχουν ράμπες εξυπηρέτησης με την νησίδα.

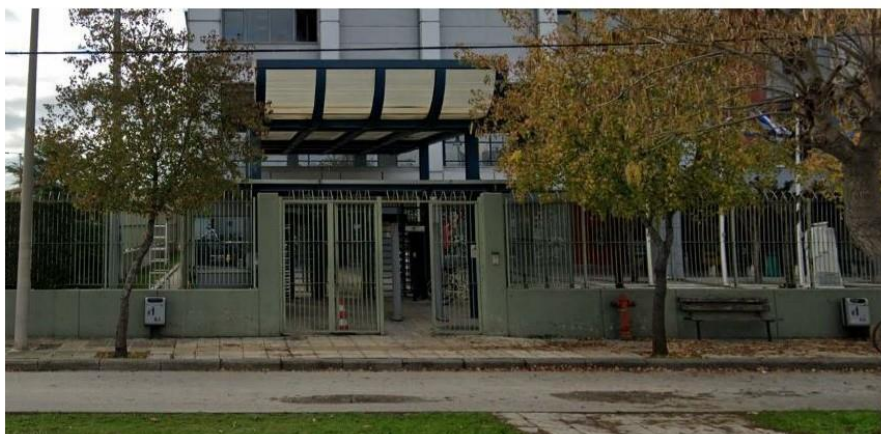
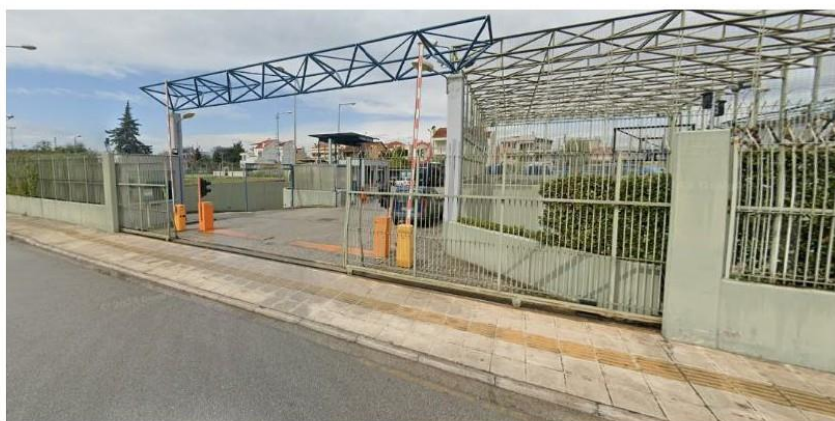
**Εικόνα 645: Γενική Αστυνομική Διεύθυνση Θεσσαλίας (είσοδος επί της Λεωφόρου Γεωργίου Παπανδρέου 1<sup>η</sup> εικόνα και είσοδος επί της οδού Πεσόντων Αστυνομικών 2<sup>η</sup> εικόνα)**

| Α/Α | Όνομα | Θέση | Σύνδεση οδοστρώματος-<br>πεζοδρομίου ίδιου<br>επιπέδου ή/και με ράμπα | Σύνδεση πεζοδρομίου-<br>κτιρίου ίδιου επιπέδου<br>ή/και με ράμπα |
|---|---|---|---|---|
| 3 | Γενική<br>Αστυνομική<br>Διεύθυνση<br>Θεσσαλίας | Λεωφόρος<br>Γεωργίου<br>Παπανδρέου 14 &<br>Μουσών | ΝΑΙ | ΝΑΙ |

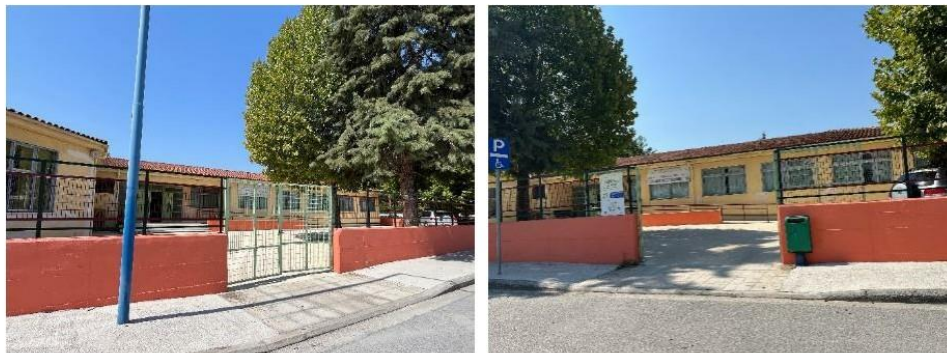
**Εικόνα 646: Ειδικό Δημοτικό Σχολείο και Νηπιαγωγείο Λάρισας (είσοδος επί της οδού Ευάγγελου Τσιρόπουλου)**

| Α/Α | Όνομα | Θέση | Σύνδεση οδοστρώματος-<br>πεζοδρομίου ίδιου<br>επιπέδου ή/και με ράμπα | Σύνδεση πεζοδρομίου-<br>κτιρίου ίδιου επιπέδου<br>ή/και με ράμπα |
|---|---|---|---|---|
| 4 | Ειδικό Δημοτικό<br>Σχολείο &<br>Νηπιαγωγείο<br>Λάρισας | Μουσών 1 | ΝΑΙ | Δεν απαιτείται |
