**4.7.19 Διαδρομή 19: Οδοί Γεωργίου Παπανδρέου, 1<sup>ης</sup> Μεραρχίας, Δημ. Καραολή, Β' Σώματος Στρατού, Δαβάκη, Κατσίγρα, Πανόπουλου, Πατέρα, Τλούπα Τάκη, Καντώνια, Βιδάλη, Γιάγκου, Δημ. Παπαγεωργίου, Καραγκούννη και Δαόχου**

Το συνολικό μήκος της Διαδρομής 19 είναι 5.887 μέτρα και βρίσκεται στο νοτιοδυτικό τμήμα της Λάρισας. Η διαδρομή ξεκινά από την Γεωργίου Παπανδρέου (πρωτεύουσα συλλεκτήρια οδός) και περιλαμβάνει τις οδούς 1<sup>ης</sup> Μεραρχίας, Δημ. Καραολή, Β' Σώματος Στρατού, Δαβάκη, Κατσίγρα, Πανόπουλου, Πατέρα (δευτερεύουσα συλλεκτήρια οδός), Τλούπα Τάκη, Καντώνια, Βιδάλη, Γιάγκου, Ανώνυμη Οδό, Δημ. Παπαγεωργίου, Καραγκούννη και Δαόχου. Η διαδρομή διέρχεται από τα ακόλουθα:

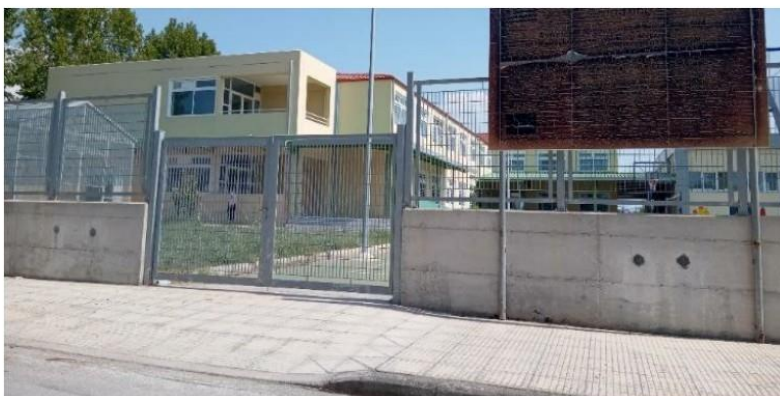
**Εικόνα 647: Ε.Ε.Ε.Ε.Κ. Λάρισας (είσοδος επί της οδού Κατσίγρα)**

| Α/Α | Όνομα | Θέση | Σύνδεση οδοστρώματος-<br>πεζοδρομίου ίδιου<br>επιπέδου ή/και με ράμπα | Σύνδεση πεζοδρομίου-<br>κτιρίου ίδιου επιπέδου<br>ή/και με ράμπα |
|---|---|---|---|---|
| 5 | Ε.Ε.Ε.Ε.Κ.<br>Λάρισας | Τσιροπούλου<br>Ευαγγέλου 3 | ΝΑΙ | Δεν απαιτείται |

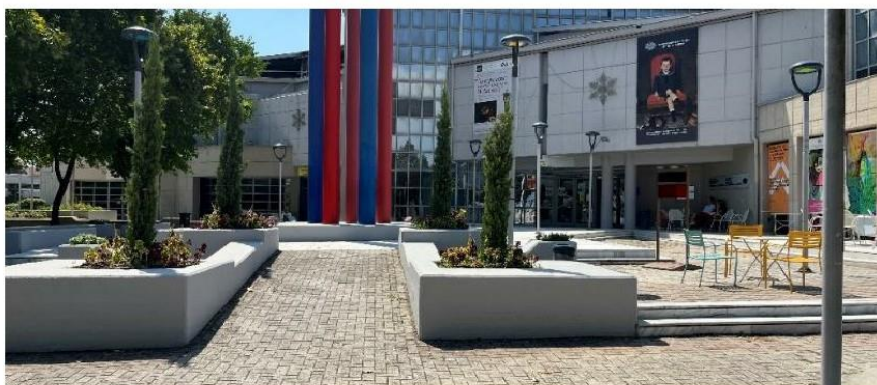
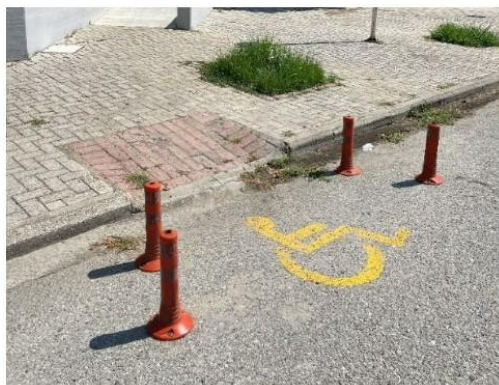
**Εικόνα 648: Δημοτική Πινακοθήκη Λάρισας – Μουσείο Γ.Ι. Κατσίγρα (είσοδος επί της Λεωφόρου Γεωργίου Παπανδρέου 1<sup>η</sup> εικόνα και είσοδος στο πίσω μέρος του κοινόχρηστου χώρου - χώρου parking 2<sup>η</sup> εικόνα)**

| Α/Α | Όνομα | Θέση | Σύνδεση οδοστρώματος-<br>πεζοδρομίου ίδιου<br>επιπέδου ή/και με ράμπα | Σύνδεση πεζοδρομίου-<br>κτιρίου ίδιου επιπέδου<br>ή/και με ράμπα |
|---|---|---|---|---|
| 6 | Δημοτική<br>Πινακοθήκη<br>Λάρισας –<br>Μουσείο Γ.Ι.<br>Κατσίγρα | Λεωφόρος<br>Γεωργίου<br>Παπανδρέου 2 | ΝΑΙ | ΝΑΙ |

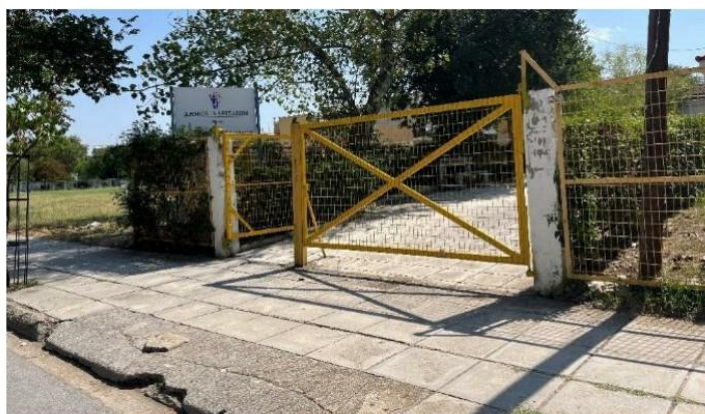
**Εικόνα 649: 2ος Παιδικό Σταθμός (είσοδος επί της οδού Κλεάρχου Πατέρα)**

| Α/Α | Όνομα | Θέση | Σύνδεση οδοστρώματος-<br>πεζοδρομίου ίδιου<br>επιπέδου ή/και με ράμπα | Σύνδεση πεζοδρομίου-<br>κτιρίου ίδιου επιπέδου<br>ή/και με ράμπα |
|---|---|---|---|---|
| 7 | 2 <sup>ος</sup> Παιδικός<br>Σταθμός | Λεωφόρος<br>Γεωργίου<br>Παπανδρέου &<br>Κλεάρχου Πατέρα | ΟΧΙ | ΟΧΙ |

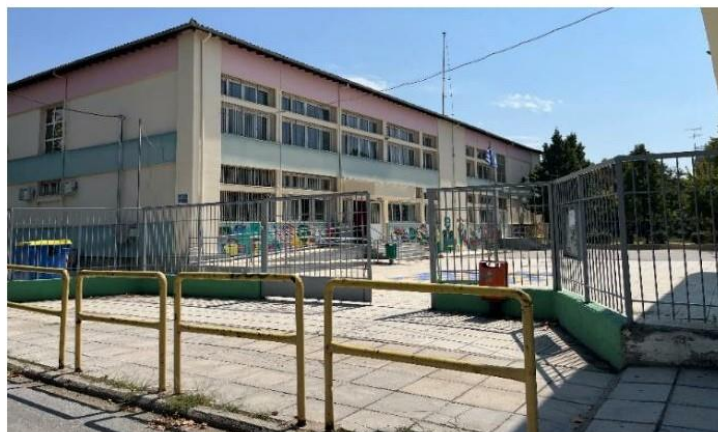
**Εικόνα 650: 21ο Δημοτικό Σχολείο Λάρισας και 39ο Νηπιαγωγείο Λάρισας (κοινή είσοδος επί της οδού Κλεάρχου Πατέρα)**

| Α/Α | Όνομα | Θέση | Σύνδεση οδοστρώματος-<br>πεζοδρομίου ίδιου<br>επιπέδου ή/και με ράμπα | Σύνδεση πεζοδρομίου-<br>κτιρίου ίδιου επιπέδου<br>ή/και με ράμπα |
|---|---|---|---|---|
| 8 | 21 <sup>ο</sup> Δημοτικό<br>Σχολείο Λάρισας | Κλεάρχου Πατέρα<br>1 | ΟΧΙ | Δεν απαιτείται |
| 9 | 39 <sup>ο</sup> Νηπιαγωγείο<br>Λάρισας | Κλεάρχου Πατέρα<br>1 | ΟΧΙ | Δεν απαιτείται |

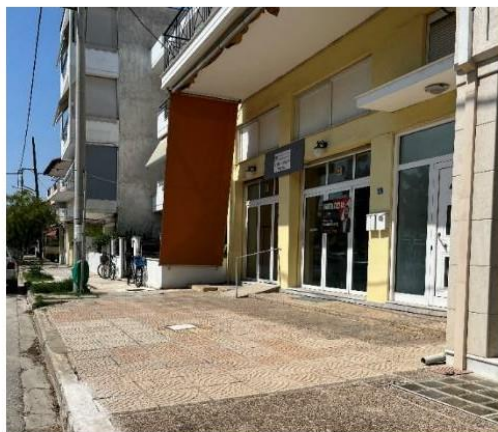
**Εικόνα 651: ΚΑΠΗ – ΣΤΕΚΙ Νεάπολης Λάρισας (είσοδος επί της οδού Κλεάρχου Πατέρα)**

| Α/Α | Όνομα | Θέση | Σύνδεση οδοστρώματος-<br>πεζοδρομίου ίδιου<br>επιπέδου ή/και με ράμπα | Σύνδεση πεζοδρομίου-<br>κτιρίου ίδιου επιπέδου<br>ή/και με ράμπα |
|---|---|---|---|---|
| 10 | ΚΑΠΗ – ΣΤΕΚΙ<br>Νεάπολης<br>Λάρισας | Κλεάρχου Πατέρα<br>74 | ΟΧΙ | ΝΑΙ |

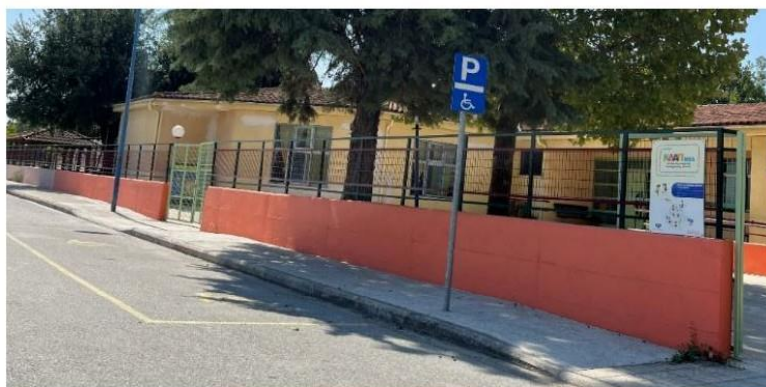
**Εικόνα 652: Χώρος Στάθμευσης ΑμεΑ επί της οδού Πεσόντων Αστυνομικών (Ειδικό Δημοτικό Σχολείο Λάρισας)**

Στην διαδρομή 19 εντοπίστηκαν οχτώ θέσεις στάθμευσης για ΑμεΑ. Μία θέση εντοπίστηκε επί της οδού Πεσόντων Αστυνομικών, η οποία πληροί όλες τις προβλεπόμενες προδιαγραφές προσβασιμότητας. Στο χώρο στάθμευσης της Δημοτικής Πινακοθήκης Λάρισας, εντοπίζονται πέντε θέσεις στάθμευσης ΑμεΑ οι οποίες πληρούν όλες τις προβλεπόμενες προδιαγραφές. Στην οδό Γιάγκου παρατηρήθηκαν διαμορφωμένες θέσεις στάθμευσης υπό γωνία. Εξωτερικά της Αστυνομικής Διεύθυνσης Λάρισας, εντοπίστηκαν δύο θέσεις στάθμευσης ΑμεΑ, οι οποίες πληρούν τις προβλεπόμενες προδιαγραφές προσβασιμότητας.

| Α/Α | Όνομα | Οδός | Θέσεις<br>παρκινγκ<br>ΑμεΑ | Σύνδεση χώρου<br>στάθμευσης με<br>πεζοδρόμιο ή/και με<br>ράμπα | Πρόβλεψη<br>σήμανσης των<br>ειδικών θέσεων<br>στάθμευσης |
|---|---|---|---|---|---|
| 1 | Ειδικός Χώρος<br>Στάθμευσης<br>ΑμεΑ | Πεσόντων<br>Αστυνομικών | ΝΑΙ | ΝΑΙ | ΝΑΙ |

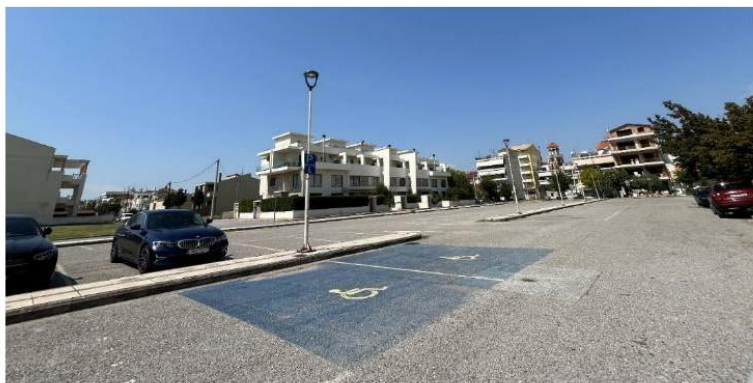
**Εικόνα 653: Χώρος Στάθμευσης ΑμεΑ στη Δημοτική Πινακοθήκη Λάρισας**

| Α/Α | Όνομα | Οδός | Θέσεις<br>παρκινγκ<br>ΑμεΑ | Σύνδεση χώρου<br>στάθμευσης με<br>πεζοδρόμιο ή/και με<br>ράμπα | Πρόβλεψη<br>σήμανσης των<br>ειδικών θέσεων<br>στάθμευσης |
|---|---|---|---|---|---|
| 2 | Ειδικός Χώρος<br>Στάθμευσης<br>ΑμεΑ | Δημοτική<br>Πινακοθήκης<br>Λάρισας | ΝΑΙ | ΝΑΙ | ΝΑΙ |

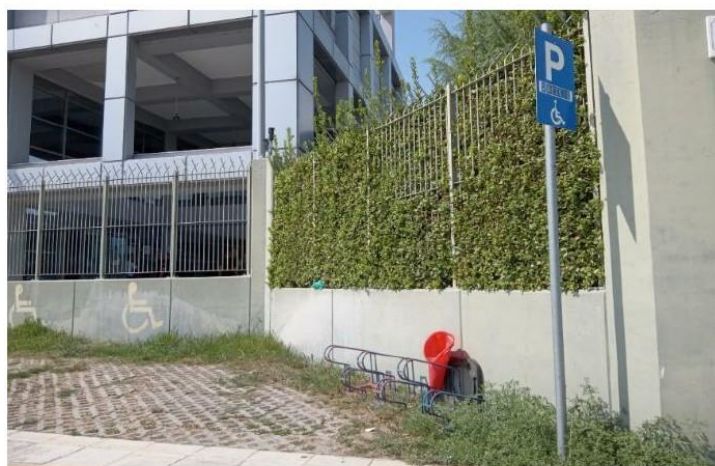
**Εικόνα 655: Χώρος Στάθμευσης ΑμεΑ εξωτερικά της Γενικής Αστυνομικής Διεύθυνσης Λάρισας**

| Α/Α | Όνομα | Οδός | Θέσεις<br>παρκινγκ<br>ΑμεΑ | Σύνδεση χώρου<br>στάθμευσης με<br>πεζοδρόμιο ή/και με<br>ράμπα | Πρόβλεψη<br>σήμανσης των<br>ειδικών θέσεων<br>στάθμευσης |
|---|---|---|---|---|---|
| 3 | Ειδικός Χώρος<br>Στάθμευσης<br>ΑμεΑ | Αστυνομικής<br>Διεύθυνσης<br>Λάρισας | ΝΑΙ | ΝΑΙ | ΝΑΙ |

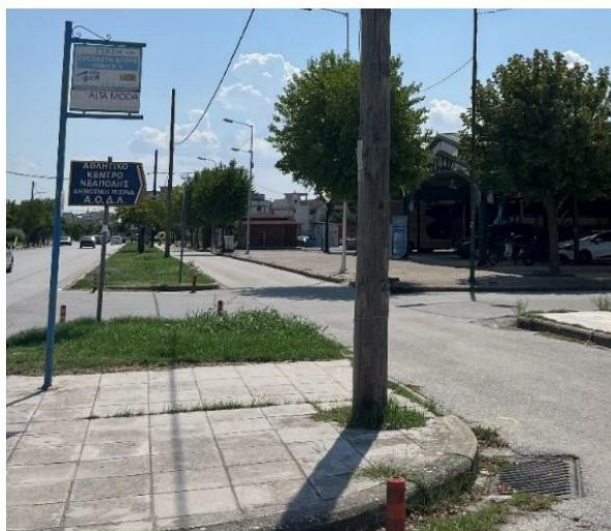
**Εικόνα 656: Στάση Σκεπαστή Αγορά στην οδό Λεωφ. Γεωργίου Παπανδρέου προς νότο**

Στην διαδρομή 19 καταγράφηκαν δώδεκα στάσεις των Μέσων Μαζικής Μεταφοράς, εκ των οποίων, οι πέντε βρίσκονται επί της οδού Λεωφ. Γεωργίου Παπανδρέου, πέντε στην οδό Δημητρίου Καραολή, μία στην 1<sup>η</sup> Μεραρχίας και μία στην Καραγκούνη. Σε καμία από τις παραπάνω στάσεις δεν πληρούνται οι προϋποθέσεις προσβασιμότητας.

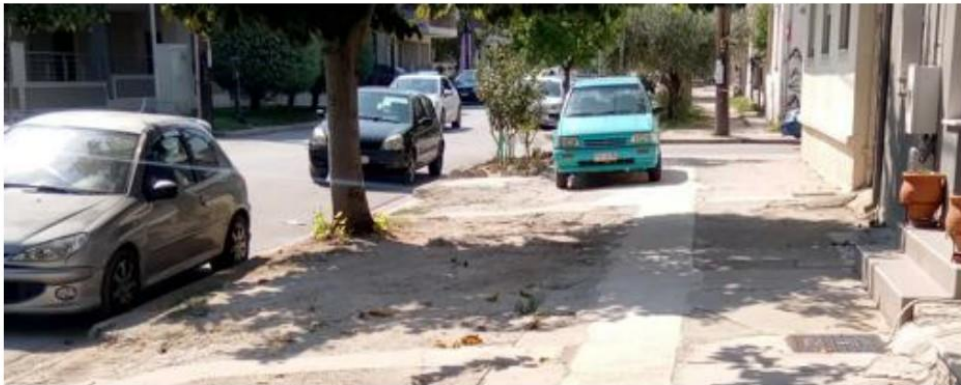
##### Εικόνα 659: Οδός Αγίας Τριάδος

Η Διαδρομή 20 περιλαμβάνει σχεδόν το σύνολο της οδού και συγκεκριμένα το τμήμα από την οδό Γιάγκου έως την οδό Ιωαννίνων μήκους 360μ. Πρόκειται για οδό η οποία ανήκει στο βασικό οδικό δίκτυο της πόλης, χαρακτηρισμένη ως δευτερεύουσα αρτηρία, με μέσο πλάτος οδού περίπου στα 17,0μ και μέσο πλάτος οδοστρώματος στα 10,0μ. Το εν λόγω οδικό τμήμα είναι μονόδρομος με κατεύθυνση προς βορρά (προς την οδό Ιωαννίνων) και κατά μήκος του τμήματος υπάρχουν αρκετά εμπορικά καταστήματα στο νότιο άκρο και το ποδοσφαιρικό Γήπεδο Φιλιππούπολης, η έδρα του Απόλλωνα Λάρισας, στην ανατολική πλευρά.

Το πλάτος των πεζοδρομίων εκατέρωθεν είναι μεγαλύτερο των 5,00μ στις περισσότερες περιπτώσεις. Στο τμήμα από την οδό Ιωαννίνων έως την οδό Αγχιάλου, ωστόσο, η κατάστασή τους και η ύπαρξη εμποδίων (κυρίως παρτέρια και σταθμευμένα ΙΧ) δυσκολεύουν πολύ τις μετακινήσεις επί αυτών σε αρκετά σημεία. Στο τμήμα από την οδό Αγχιάλου έως την οδό Γιάγκου δεν υπάρχουν διαμορφωμένα πεζοδρόμια. Τέλος, επισημαίνεται ότι τα πεζοδρόμια διαθέτουν ράμπες βάσει προδιαγραφών σε κάποια σημεία, ωστόσο δε διαθέτουν οδηγό όδευσης.

| Α/Α | Οδός και τμήμα (από - έως) | Πλευρά πεζοδρομίου | Κατεύθυνση οδού | Πλάτος οδού (μέτρα) | Πλάτος πεζοδρομίου (μέτρα) | Ελεύθερη ζώνη οδού (μέτρα) | Ελεύθερη ζώνη οδού εντός του χώρου (μέτρα) | Οδηγός οδού (μάρμαρινος) | Διατεταμένο πεζοδρόμιο (αντικαταστάσεις, ομοιογένεια, σταθερότητα, αντοχή στις καιρικές συνθήκες, συχνή συντήρηση) | Κλίση πεζοδρομίου | Υπαρξη εμπόδων εντός ελεύθερης ζώνης οδού | Είδος εμπόδων (φύτευση, δομικά στοιχεία κτιρίου, αστικός εξοπλισμός) | Σχόλια/Παρατηρήσεις |
|---|---|---|---|---|---|---|---|---|---|---|---|---|---|
| 1 | Αγίας Τριάδος (Γάγκου – Ιωαννίνων) | Δυτικά | μονής | >12,00 | >2,05 | <1,50 | >2,20 | όχι | μέτρια-καλή | επίπεδη | ναι | ΑΕ, ΣΚ, Φ | Κυριότερα προβλήματα η κακή κατάσταση των πεζοδρομίων σε αρκετά σημεία και η σταθμεύση ΙΧ. Μη διαμορφωμένο πεζοδρόμιο στο τμήμα Γάγκου – Αρχαίου. |
| 2 | Αγίας Τριάδος (Γάγκου – Ιωαννίνων) | Ανατολικά | μονής | >12,00 | >2,05 | <1,50 | >2,20 | όχι | μέτρια-καλή | επίπεδη | ναι | ΑΕ, ΣΚ, Φ | Κυριότερα προβλήματα η κακή κατάσταση των πεζοδρομίων σε αρκετά σημεία και η σταθμεύση ΙΧ. Μη διαμορφωμένο πεζοδρόμιο στο τμήμα Γάγκου – Αρχαίου. |

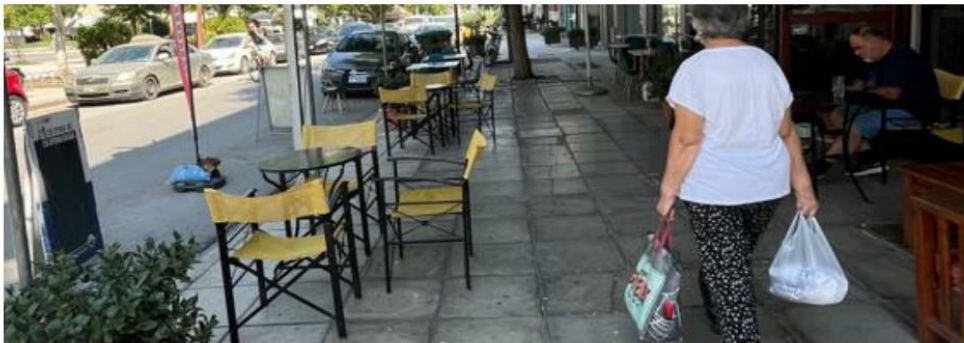
**Εικόνα 660: Οδός Χατζημιχάλη (μεταξύ Ιωαννίνων και Αγχιάλου)**

Πρόκειται για οδούς που περιλαμβάνονται στο βασικό οδικό δίκτυο της πόλης της Λάρισας, χαρακτηρισμένες ως δευτερεύουσες αρτηρίες και περιλαμβάνουν το οδικό τμήμα από την οδό Ιωαννίνων μέχρι την οδό Καραολή και Δημητρίου. Το εξεταζόμενο τμήμα, μήκους 720 περίπου, είναι μονόδρομος με κατεύθυνση προς νότο στο τμήμα από οδό Ιωαννίνων έως την οδό Αγχιάλου (οδός Χατζημιχάλη), ενώ το υπόλοιπο τμήμα (Αγχιάλου – Καραολή και Δημητρίου) είναι διπλής κυκλοφορίας και ανήκει στην οδό 1<sup>ης</sup> Μεραρχίας. Το πλάτος της οδού είναι άνω των 15,0μ στο σύνολο του υπό μελέτη οδικού τμήματος και το μέσο πλάτος του οδοστρώματος στα 9,0μ περίπου. Η οδός Χατζημιχάλη διαθέτει πολλά καταστήματα, ενώ παράλληλα διέρχεται από τη ΔΥΟ Λάρισας και την Πλατεία Φιλιππούπολης, ενώ η οδός 1<sup>ης</sup> Μεραρχίας περνάει περίξ του 13<sup>ου</sup> Νηπιαγωγείου και του 25<sup>ου</sup> Δημοτικού Σχολείου Λάρισας.

Τα πεζοδρόμια εκατέρωθεν βρίσκονται σε σχετικά καλή κατάσταση με κάποιες σημειακές φθορές και έχουν πλάτος μεγαλύτερο των 3,00μ σχεδόν στο σύνολο τους, ωστόσο, σε λίγες περιπτώσεις η παρουσία εμποδίων (δέντρα, στύλοι, τραπεζοκαθίσματα κτλ.) καθιστούν το ελεύθερο πλάτος κάτω του απαιτούμενου 1,50μ. Επίσης, επισημαίνεται ότι οι ράμπες που εντοπίζονται δεν είναι κατασκευασμένες βάσει προδιαγραφών κυρίως λόγω μικρού πλάτους, αλλά και φθορών, ενώ δεν εντοπίζονται καθόλου οδηγοί όδευσης τυφλών επί των πεζοδρομίων. Τέλος, επί των εν λόγω οδών υπάρχουν τρεις (3) στάσεις αστικού λεωφορείου: δύο επί της Χατζημιχάλη και μία επί της 1<sup>ης</sup> Μεραρχίας.

| Α/Α | Οδός και τμήμα (από - έως) | Πλευρά πεζοδρομίου | Κατεύθυνση οδού | Πλάτος οδού (μέτρα) | Πλάτος πεζοδρομίου (μέτρα) | Ελεύθερη ζώνη οδού (μέτρα) | Ελεύθερη ζώνη οδού εντός του χώρου (μέτρα) | Οδηγός οδού (μάρμαρινος) | Διατεταμένο πεζοδρόμιο (αντικαταστάσεις, ομοιογένεια, σταθερότητα, αντοχή στις καιρικές συνθήκες, συχνή συντήρηση) | Κλίση πεζοδρομίου | Υπαρξη εμπόδων εντός ελεύθερης ζώνης οδού | Είδος εμπόδων (φύτευση, δομικά στοιχεία κτιρίου, αστικός εξοπλισμός) | Σχόλια/Παρατηρήσεις |
|---|---|---|---|---|---|---|---|---|---|---|---|---|---|
| 3 | Χατζημυχαήλ (Ιωαννίνων – Αρχαίου) | Δυτικά | μονής | >12,00 | >2,05 | <1,50 | >2,20 | όχι | καλή | επίπεδη | ναι | ΑΕ | Προβλήματα με εμπόδια και φθορές σε λίγα σημεία. |
| 4 | Χατζημυχαήλ (Ιωαννίνων – Αρχαίου) | Ανατολικά | μονής | >12,00 | >2,05 | <1,50 | >2,20 | όχι | καλή | επίπεδη | ναι | ΑΕ | Προβλήματα με εμπόδια και φθορές σε λίγα σημεία. |

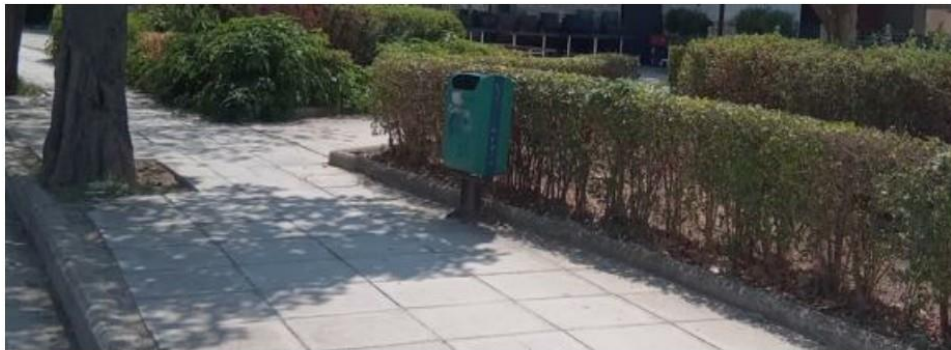
**Εικόνα 661: Οδός 1<sup>ης</sup> Μεραρχίας (μεταξύ Αγχιάλου και Καραολή και Δημητρίου)**

| Α/Α | Οδός και τμήμα (από - έως) | Πλευρά πεζοδρομίου | Κατεύθυνση οδού | Πλάτος οδού (μέτρα) | Πλάτος πεζοδρομίου (μέτρα) | Ελεύθερη ζώνη οδού (μέτρα) | Ελεύθερη ζώνη οδού εντός του χώρου (μέτρα) | Οδηγός οδού (μάρμαρινος) | Διατεταμένο πεζοδρόμιο (αντικαταστάσεις, ομοιογένεια, σταθερότητα, αντοχή στις καιρικές συνθήκες, συχνή συντήρηση) | Κλίση πεζοδρομίου | Υπαρξη εμπόδων εντός ελεύθερης ζώνης οδού | Είδος εμπόδων (φύτευση, δομικά στοιχεία κτιρίου, αστικός εξοπλισμός) | Σχόλια/Παρατηρήσεις |
|---|---|---|---|---|---|---|---|---|---|---|---|---|---|
| 5 | 1 <sup>η</sup> Μπαργιές (Αρχαίου – Καραολή και Δεληγιάννη) | Δυτικά | μονής | >12,00 | >2,05 | <1,50 | >2,20 | όχι | καλή | επίπεδη | ναι | ΑΕ, Φ | Προβλήματα με εμπόδια και φθορές σε λίγα σημεία. |
| 6 | 1 <sup>η</sup> Μπαργιές (Αρχαίου – Καραολή και Δεληγιάννη) | Ανατολικά | μονής | >12,00 | >2,05 | <1,50 | >2,20 | όχι | μέτρια | επίπεδη | όχι | - | Προβλήματα με φθορές κυρίως στο τμήμα Αρχαίου - Γάγκου. |

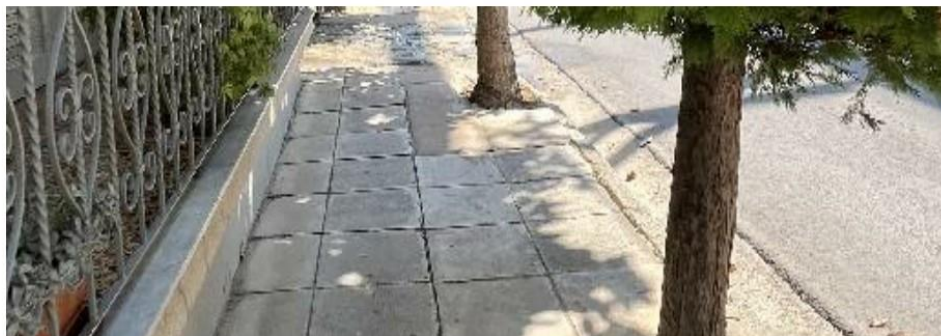
**Εικόνα 662: Οδός Καναβατζόγλου**

Πρόκειται για μικρό τμήμα της τοπικής οδού Καναβατζόγλου μεταξύ των βασικών οδών Χατζημιχάλη και Αγίας Τριάδας, μήκους 120μ περίπου. Είναι διπλής κατεύθυνσης με πλάτος οδού περίπου στα 10μ και πλάτος οδοστρώματος στα 5,5μ περίπου. Το πεζοδρόμιο στη βόρεια πλευρά είναι λίγο μεγαλύτερο των 2,0μ με μικρές φθορές και τα εμπόδια που υπάρχουν δεν περιορίζουν το ελεύθερο πλάτος όδευσης κάτω του 1,50μ, αλλά το ελεύθερο ύψος παρατηρείται κάτω των 2,20μ λόγω κλαδιών σημειακά. Το πεζοδρόμιο στη νότια πλευρά έχει πλάτος λίγο μεγαλύτερο των 2,50μ και παρά την ύπαρξη των εμποδίων (κυρίως δέντρα) δεν επηρεάζεται η ελεύθερη όδευση. Τέλος, επισημαίνεται ότι τα πεζοδρόμια δε διαθέτουν ράμπες βάσει προδιαγραφών ούτε οδηγό όδευσης για τυφλούς.

| Α/Α | Οδός και τμήμα (από - έως) | Πλευρά πεζοδρομίου | Κατεύθυνση οδού | Πλάτος οδού (μέτρα) | Πλάτος πεζοδρομίου (μέτρα) | Ελεύθερη ζώνη οδού (μέτρα) | Ελεύθερη ζώνη οδού εντός του χώρου (μέτρα) | Οδηγός οδού (μάρμαρινος) | Διατεταμένο πεζοδρόμιο (αντικαταστάσεις, ομοιογένεια, σταθερότητα, αντοχή στις καιρικές συνθήκες, συχνή συντήρηση) | Κλίση πεζοδρομίου | Υπαρξη εμπόδων εντός ελεύθερης ζώνης οδού | Είδος εμπόδων (φύτευση, δομικά στοιχεία κτιρίου, αστικός εξοπλισμός) | Σχόλια/Παρατηρήσεις |
|---|---|---|---|---|---|---|---|---|---|---|---|---|---|
| 7 | Καναβατζήλου (Χατζημυχαήλ – Αγίας Τριάδος) | Βόρεια | διπλής | 8,00-12,00 | >2,05 | >1,50 | <2,20 | όχι | μέτρια | επίπεδη | όχι | Φ | Πρόβλημα οι φθορές σε κάποια σημεία και τα κλαδιά των δέντρων που περιορίζουν το ύψος. |
| 8 | Καναβατζήλου (Χατζημυχαήλ – Αγίας Τριάδος) | Νότια | διπλής | 8,00-12,00 | >2,05 | >1,50 | <2,20 | όχι | καλή | επίπεδη | όχι | - | Μικρές φθορές σε λίγα σημεία. |

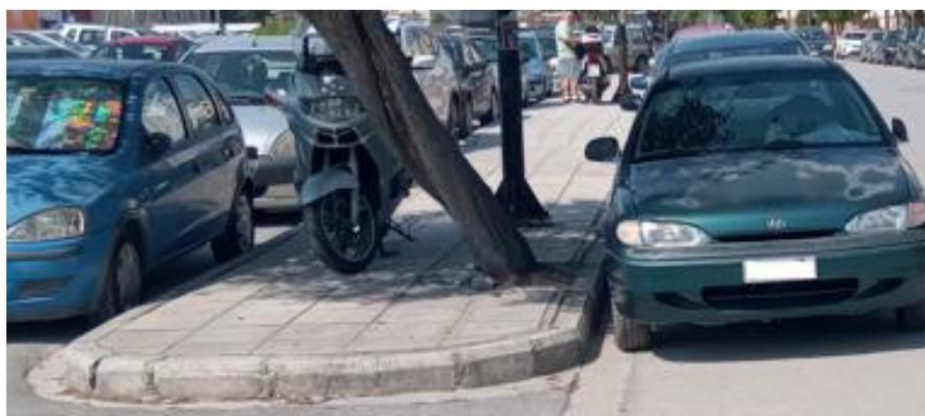
**Εικόνα 663: Οδός Αγχιάλου**

Ένα στενό νοτιότερα από την οδό Καναβατζόγλου βρίσκεται το τμήμα της οδού Αγχιάλου μεταξύ των οδών Χατζημιχάλη και Αγίας Τριάδος και μαζί με τις υπόλοιπες αυτές οδούς περικλείουν οικοδομικό τετράγωνο στο οποίο στεγάζονται πολλά καταστήματα (όπως Σούπερ Μάρκετ, Γυμναστήριο), αλλά και υπηρεσίες (ΔΟΥ Λάρισας, ΚΕΠ και υποκατάστημα τράπεζας). Στην απέναντι πλευρά (νότια) υπάρχει μεγάλος χώρος ο οποίος χρησιμοποιείται ως χώρος στάθμευσης. Οδικό τμήμα, το οποίο ανήκει στο βασικό οδικό δίκτυο της πόλης, μονής κυκλοφορίας με κατεύθυνση προς ανατολή (προς οδό Αγίας Τριάδος), πλάτος οδού περίπου 13,0μ και πλάτος οδοστρώματος λίγο λιγότερο των 9,0μ. Τα πεζοδρόμια εκατέρωθεν έχουν μεταβαλλόμενο πλάτος, αλλά στην πλειοψηφία τους είναι άνω των 2,05μ και ελάχιστο πλάτος στα 1,70μ με την κατάστασή τους να είναι σχετικά καλή. Τα εμπόδια που υπάρχουν περιορίζουν σε λίγα μόνο σημεία, στα άκρα των πεζοδρομίων, το ελεύθερο πλάτος και ύψος όδευσης κάτω των ορίων που προβλέπουν οι προδιαγραφές. Τέλος, επισημαίνεται ότι οι ράμπες των πεζοδρομίων που εντοπίζονται στο εν λόγω τμήμα δεν πληρούν εντελώς τις προδιαγραφές προσβασιμότητας, ενώ παράλληλα δεν υπάρχουν οδηγοί όδευσης.

| Α/Α | Οδός και τμήμα (από - έως) | Πλευρά πεζοδρομίου | Κατεύθυνση οδού | Πλάτος οδού (μέτρα) | Πλάτος πεζοδρομίου (μέτρα) | Ελεύθερη ζώνη οδού (μέτρα) | Ελεύθερη ζώνη οδού εντός του χώρου (μέτρα) | Οδηγός οδού (μάρμαρινος) | Διατεταμένο πεζοδρόμιο (αντικαταστάσεις, ομοιογένεια, σταθερότητα, αντοχή στις καιρικές συνθήκες, συχνή συντήρηση) | Κλίση πεζοδρομίου | Υπαρξη εμπόδων εντός ελεύθερης ζώνης οδού | Είδος εμπόδων (φύτευση, δομικά στοιχεία κτιρίου, αστικός εξοπλισμός) | Σχόλια/Παρατηρήσεις |
|---|---|---|---|---|---|---|---|---|---|---|---|---|---|
| 9 | Αρχαίου (Χατζημυχαήλ – Αγίας Τριάδος) | Βόρεια | μονής | >12,00 | >2,05 | <1,50 | >2,20 | όχι | καλή | επίπεδη | ναι | ΑΕ | Προβλήματα με εμπόδια μόνο στη γωνία της διασταύρωσης με την οδό Χατζημυχαήλ. |
| 10 | Αρχαίου (Χατζημυχαήλ – Αγίας Τριάδος) | Νότια | μονής | >12,00 | >2,05 | <1,50 | <2,20 | όχι | μέτρια-καλή | επίπεδη | ναι | ΑΕ, Φ | Προβλήματα με τα εμπόδια και φθορές στα άκρα του πεζοδρομίου. Παρατηρήθηκε στάση οχήματος. |

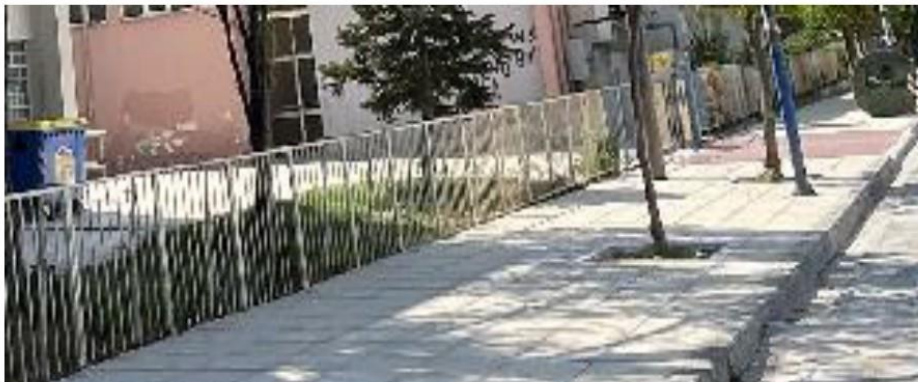
#### Εικόνα 664: Οδός Γιάγκου

Το τμήμα που εξετάζεται στο πλαίσιο της Διαδρομής 20 βρίσκεται και αυτό μεταξύ των οδών Χατζημιχάλη και Αγίας Τριάδος, νότια και παράλληλα της οδού Αγχιάλου. Το εν λόγω τμήμα είναι μονόδρομος με κατεύθυνση προς δύση (προς οδό Χατζημιχάλη), έχει μήκος μόλις 100μ και διέρχεται από τη βασική είσοδο του 6<sup>ου</sup> Γυμνασίου και Λυκείου Λάρισας, αλλά και από τον μεγάλο χώρο στάθμευσης που αναφέρεται ανωτέρω. Το πλάτος της οδού είναι λίγο κάτω των 12,0μ, ενώ το πλάτος του οδοστρώματος στα 6,50μ περίπου. Το πεζοδρόμιο της νότιας πλευράς, όπου βρίσκονται και τα σχολεία, είναι σε σχετικά καλή κατάσταση και έχει πλάτος 3,0μ περίπου, ενώ τα εμπόδια που υπάρχουν δεν περιορίζουν το ελεύθερο πλάτος και ύψος όδευσης. Ωστόσο, το πεζοδρόμιο της βόρειας πλευράς, όπου βρίσκεται ο υπαίθριος χώρος στάθμευσης, έχει πλάτος μόλις 1,0μ περίπου και σε κακή κατάσταση στο μεγαλύτερο τμήμα της οδού. Τέλος, οι ράμπες που υπάρχουν στα πεζοδρόμια δεν πληρούν επακριβώς τις προδιαγραφές, ενώ επί των πεζοδρομίων δεν υπάρχουν οδηγοί όδευσης για τυφλούς.

| Α/Α | Οδός και τμήμα (από - έως) | Πλευρά πεζοδρομίου | Κατεύθυνση οδού | Πλάτος οδού (μέτρα) | Πλάτος πεζοδρομίου (μέτρα) | Ελεύθερη ζώνη οδού (μέτρα) | Ελεύθερη ζώνη οδού εντός του χώρου (μέτρα) | Οδηγός οδού (μάρμαρινος) | Διατεταμένο πεζοδρόμιο (αντικαταστάσεις, ομοιογένεια, σταθερότητα, αντοχή στις καιρικές συνθήκες, συχνή συντήρηση) | Κλίση πεζοδρομίου | Υπαρξη εμπόδων εντός ελεύθερης ζώνης οδού | Είδος εμπόδων (φύτευση, δομικά στοιχεία κτιρίου, αστικός εξοπλισμός) | Σχόλια/Παρατηρήσεις |
|---|---|---|---|---|---|---|---|---|---|---|---|---|---|
| 11 | Γάγκου (Αγίας Τριάδος – Χατζημυχαήλ) | Βόρεια | μονής | 8,00-12,00 | <1,50 | <1,50 | >2,20 | όχι | κακή | επίπεδη | ναι | ΑΕ | Επαρκές πλάτος πεζοδρομίου μόνο στη γωνία της διασταύρωσης με την οδό Χατζημυχαήλ. |
| 12 | Γάγκου (Αγίας Τριάδος – Χατζημυχαήλ) | Νότια | μονής | 8,00-12,00 | >2,05 | >1,50 | >2,20 | όχι | καλή | επίπεδη | όχι | - | Παρατηρήθηκαν λίγες μικρές σημειακές φθορές. |

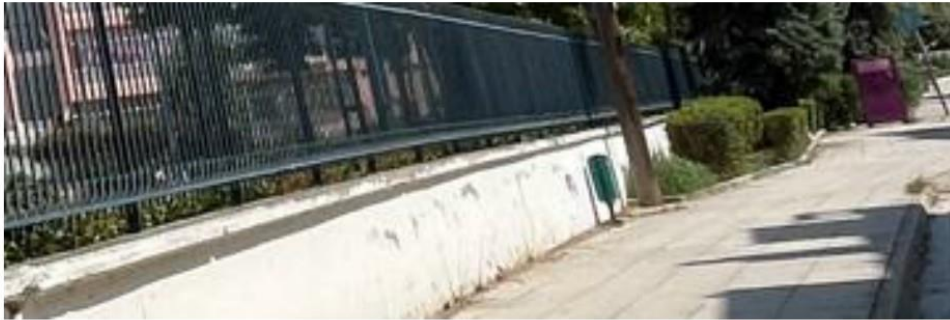
**Εικόνα 665: Οδός Βασιλείου Λάππα**

Συνδέεται με το νότιο τμήμα της οδού Χατζημιχάλη και διέρχεται από την είσοδο του 25<sup>ου</sup> Δημοτικού Σχολείου. Η οδός είναι μονόδρομος και ξεκινάει από την οδό Αρχέλαου με κατεύθυνση προς στην οδό Χατζημιχάλη με το τελευταίο τμήμα να είναι πεζοδρομημένο (μεταξύ των οδών Τοπάζη και Χατζημιχάλη). Το πλάτος της οδού είναι στα 6,00-9,00μ, ενώ το πλάτος του οδοστρώματος στα 5,00μ περίπου. Όσον αφορά τα πεζοδρόμια, στη βόρεια πλευρά, όπου στεγάζονται τα σχολεία, το πλάτος κυμαίνεται από 1,50μ έως 10,00μ με το στενό τμήμα να είναι πολύ μικρό (μήκους λίγων μέτρων) και τα εμπόδια να μην περιορίζουν το ελεύθερο πλάτος κάτω του 1,50μ και το ελεύθερο ύψος κάτω των 2,20μ. Στην απέναντι (νότια) πλευρά, το πλάτος κυμαίνεται από 0,0 (ανύπαρκτο) έως 1,50μ και σε συνδυασμό με την παρουσία εμποδίων οι μετακινήσεις επί του πεζοδρομίου είναι πρακτικά αδύνατες. Επί των πεζοδρομίων δεν υπάρχουν ράμπες παρά μόνο μία στην είσοδο του Δημοτικού Σχολείου η οποία δεν πληροί τις προδιαγραφές, ενώ δεν υπάρχουν και οδηγοί όδευσης. Αναφορικά με το μικρό πεζοδρομημένο τμήμα αξίζει να αναφερθεί ότι το δάπεδο είναι στρωμένο με τσιμέντα και εντοπίζονται αρκετές φθορές.

| Α/Α | Οδός και τμήμα (από - έως) | Πλευρά πεζοδρομίου | Κατεύθυνση οδού | Πλάτος οδού (μέτρα) | Πλάτος πεζοδρομίου (μέτρα) | Ελεύθερη ζώνη οδού (μέτρα) | Ελεύθερη ζώνη οδού εντός του χώρου (μέτρα) | Οδηγός οδού (μάρμαρινος) | Διατεταμένο πεζοδρόμιο (αντικαταστάσεις, ομοιογένεια, σταθερότητα, αντοχή στις καιρικές συνθήκες, συχνή συντήρηση) | Κλίση πεζοδρομίου | Υπαρξη εμπόδων εντός ελεύθερης ζώνης οδού | Είδος εμπόδων (φύτευση, δομικά στοιχεία κτιρίου, αστικός εξοπλισμός) | Σχόλια/Παρατηρήσεις |
|---|---|---|---|---|---|---|---|---|---|---|---|---|---|
| 13 | Β. Λάτση (Αρχαίου – Τεπάλη) | Βόρεια | μονής | 6,00-9,00 | >2,05 | >1,50 | >2,20 | όχι | καλή | επίπεδη | ναι | ΑΕ | Πρόβλημα με εμπόδια μόνο σε ένα σημείο που το πεζοδρόμιο στενώνει και υπάρχει ένας σπύλος. |
| 14 | Β. Λάτση (Αρχαίου – Τεπάλη) | Νότια | μονής | 6,00-9,00 | κατανεμημένο από 0,00-1,50 | <1,50 | <2,20 | όχι | κακή | επίπεδη | ναι | Φ | Πολύ στενό πεζοδρόμιο και σε κάποια τμήματα ανάπτυγμα. |
| 15 | Β. Λάτση (Τεπάλη – 1 <sup>η</sup> Μπαργιές) | Πεζοδρόμος | - | 6,00-9,00 | >2,05 | >1,50 | >2,20 | όχι | κακή | επίπεδη | όχι | - | Πολλές και έντονες φθορές στο δάπεδο. |

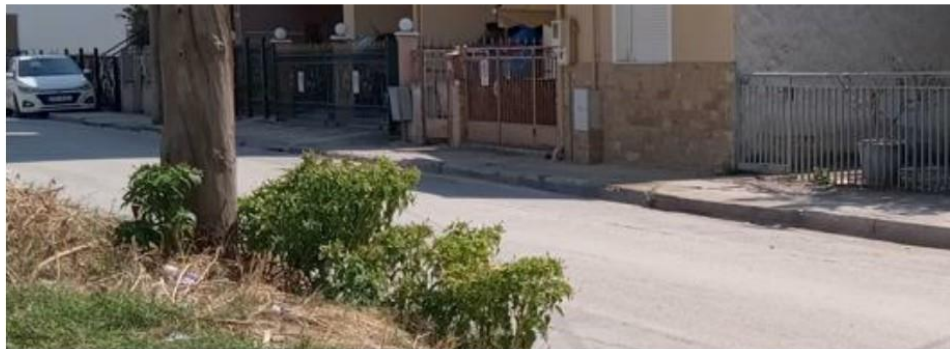
**Εικόνα 666: Οδός Νικολούλη**

Βρίσκεται στη νότια πλευρά της Διαδρομής 20 και συνδέει την οδό Χατζημιχάλη με τις οδούς Μπουμπουλίνας και Μαυρογένους. Είναι οδός διπλής κατεύθυνσης με μήκος 150μ περίπου, πλάτος περίπου 9,00μ και πλάτος οδοστρώματος περίπου στα 8,00μ. Το πλάτος του πεζοδρομίου στη βόρεια πλευρά κυμαίνεται από 0,50 έως 2,00 μέτρα περίπου με το στενό τμήμα να είναι κυρίαρχο, ενώ στο τμήμα μεταξύ των οδών Τοπάζη και Λάσκαρη το πεζοδρόμιο είναι αδιαμόρφωτο. Στη νότια πλευρά, το πλάτος κυμαίνεται από 0,50 έως περίπου 2,00μ, ενώ σε ένα σημείο (έξω από τον Σύλλογο Λιβαδακίου) φτάνει τα 4,00μ περίπου και στο τμήμα μεταξύ των οδών Χατζημιχάλη και Κατσαντώνη είναι αδιαμόρφωτο. Επιπλέον, επισημαίνεται ότι σε όλα τα πεζοδρόμια της οδού δεν υπάρχουν ράμπες ούτε οδηγός όδευσης. Τέλος, επί της οδού υπάρχει μία (1) στάση αστικού λεωφορείου πλησίον της διασταύρωσης με την οδό Χατζημιχάλη.

| Α/Α | Οδός και τμήμα (από - έως) | Πλευρά πεζοδρομίου | Κατεύθυνση οδού | Πλάτος οδού (μέτρα) | Πλάτος πεζοδρομίου (μέτρα) | Ελεύθερη ζώνη οδού (μέτρα) | Ελεύθερη ζώνη οδού εντός του χώρου (μέτρα) | Οδηγός οδού (μάρμαρινος) | Διατεταμένο πεζοδρόμιο (αντικαταστάσεις, ομοιογένεια, σταθερότητα, αντοχή στις καιρικές συνθήκες, συχνή συντήρηση) | Κλίση πεζοδρομίου | Υπαρξη εμπόδων εντός ελεύθερης ζώνης οδού | Είδος εμπόδων (φύτευση, δομικά στοιχεία κτιρίου, αστικός εξοπλισμός) | Σχόλια/Παρατηρήσεις |
|---|---|---|---|---|---|---|---|---|---|---|---|---|---|
| 16 | Νικολαΐδη (1 <sup>η</sup> Μπαργιές – Μπουμπουλινάς) | Βόρεια | διπλής | 6,00-9,00 | κατανεμημένο από 0,00-2,00 | <1,50 | >2,20 | όχι | κακή | επίπεδη | ναι | ΑΕ | Κυρίως στενό πεζοδρόμιο, ενώ υπάρχουν και αδιαμόρφωτα τμήματα. |
| 17 | Νικολαΐδη (1 <sup>η</sup> Μπαργιές – Μπουμπουλινάς) | Νότια | διπλής | 6,00-9,00 | κατανεμημένο από 0,00-4,50 | <1,50 | >2,20 | όχι | μέτρια | επίπεδη | ναι | ΑΕ | Αδιαμόρφωτο πεζοδρόμιο στο τμήμα Χατζημυχαήλ – Κατσωνίου. |

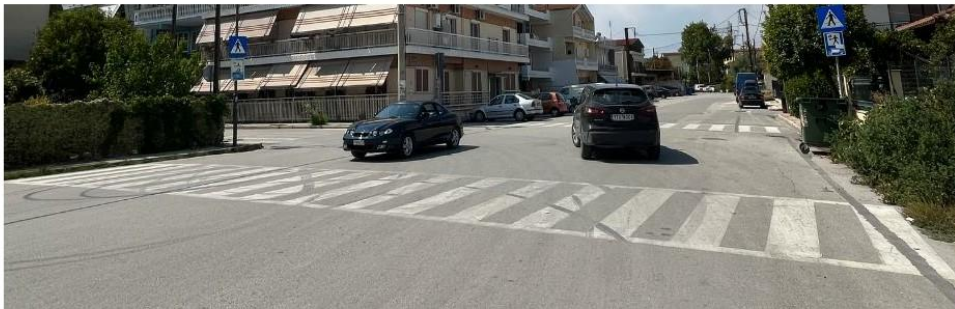
**Εικόνα 667: Οδός Μπουμπουλίνας**

Το εξεταζόμενο τμήμα της οδού είναι ένα πολύ μικρό τμήμα, μήκους μόλις 40μ, το οποίο συνδέει τις οδούς Νικολούλη και Μαυρογένους. Πρόκειται για διπλής κυκλοφορίας και το πλάτος της οδού είναι στα 20,0μ περίπου, ενώ το πλάτος οδοστρώματος στα 17,5μ. Το πλάτος των πεζοδρομίων εκατέρωθεν δεν ξεπερνάει το 1,0μ, ενώ το δάπεδο τους δεν είναι σε καλή κατάσταση. Τέλος, τα πεζοδρόμια δε διαθέτουν ράμπες ούτε οδηγό όδευσης.

| Α/Α | Οδός και τμήμα (από - έως) | Πλευρά πεζοδρομίου | Κατεύθυνση οδού | Πλάτος οδού (μέτρα) | Πλάτος πεζοδρομίου (μέτρα) | Ελεύθερη ζώνη οδού (μέτρα) | Ελεύθερη ζώνη οδού εντός του χώρου (μέτρα) | Οδηγός οδού (μάρμαρινος) | Διατεταμένο πεζοδρόμιο (αντικαταστάσεις, ομοιογένεια, σταθερότητα, αντοχή στις καιρικές συνθήκες, συχνή συντήρηση) | Κλίση πεζοδρομίου | Υπαρξη εμπόδων εντός ελεύθερης ζώνης οδού | Είδος εμπόδων (φύτευση, δομικά στοιχεία κτιρίου, αστικός εξοπλισμός) | Σχόλια/Παρατηρήσεις |
|---|---|---|---|---|---|---|---|---|---|---|---|---|---|
| 18 | Μπουμπουλινάς (Νικολαΐδη – Μαυρογιάννη) | Βόρεια και νότια | διπλής | >12,00 | <1,50 | <1,50 | >2,20 | όχι | κακή | επίπεδη | ναι | ΑΕ | Πολύ στενό πεζοδρόμιο και ανώμαλο δάπεδο. |

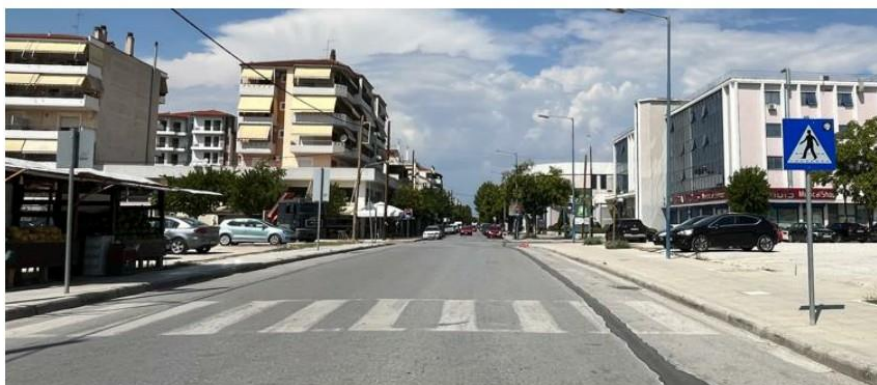
**Εικόνα 669: Διάβαση επί της οδού Χατζημιχάλη στη διασταύρωση με την οδό Πεντελικού (μέτρια κατάσταση) – έλλειψη ραμπών και διαγράμμισης STOP**

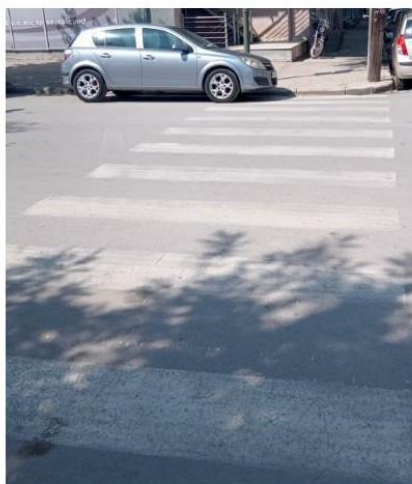
**Εικόνα 671: Διαβάσεις επί της οδού Αγίας Τριάδος στη διασταύρωση με την οδό Καναβατζόγλου (μέτρια κατάσταση) – έλλειψη ραμπών**

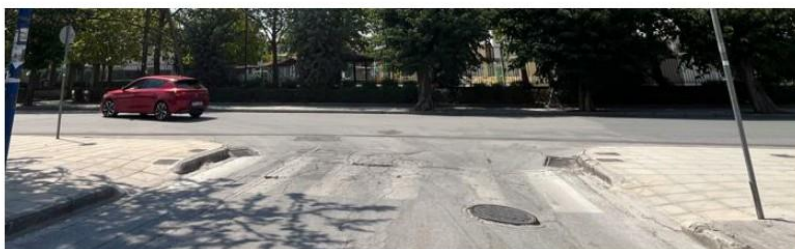
**Εικόνα 672: Διάβαση επί της οδού Γιάγκου στη διασταύρωσή της με την οδό Χατζημιχάλη (κακή κατάσταση) – ξεθωριασμένη διαγράμμιση και φθαρμένο οδόστρωμα**

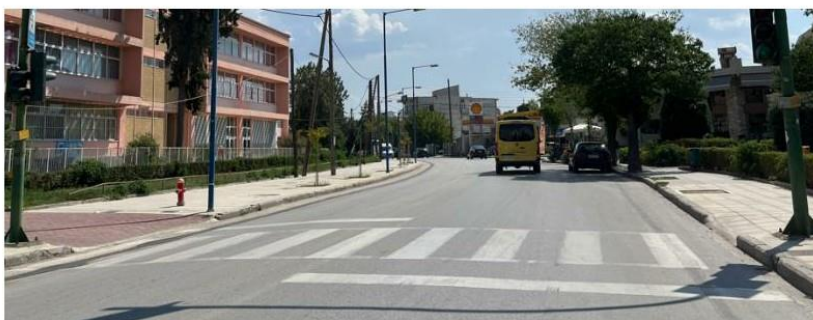
**Εικόνα 673: Διάβαση επί της οδού Χατζημιχάλη στην είσοδο του 6ου Γυμνασίου (καλή κατάσταση) – ράμπες που πληρούν τις προδιαγραφές**

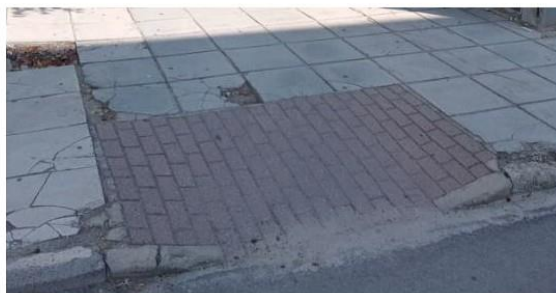
**Εικόνα 674: Ράμπα στην οδό Αγίας Τριάδος στη διασταύρωση με την οδό Ρίζου (μέτρια κατάσταση) – φθαρμένο δάπεδο και χωρίς οδηγό όδευσης**

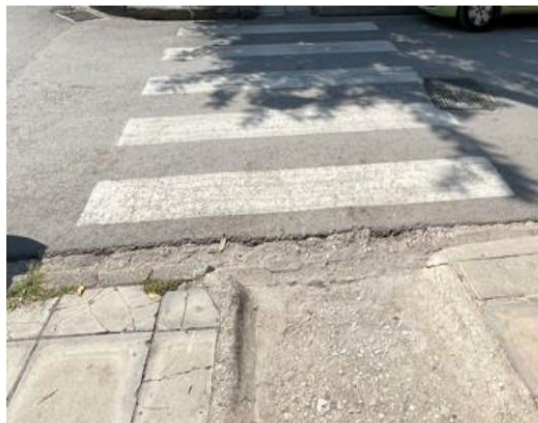
**Εικόνα 675: Ράμπες στην οδό Χατζημιχάλη στη διασταύρωσή της με την οδό Νικολόπουλου (μέτρια κατάσταση) – χωρίς οδηγό όδευσης, μικρό πλάτος και φθαρμένο δάπεδο**

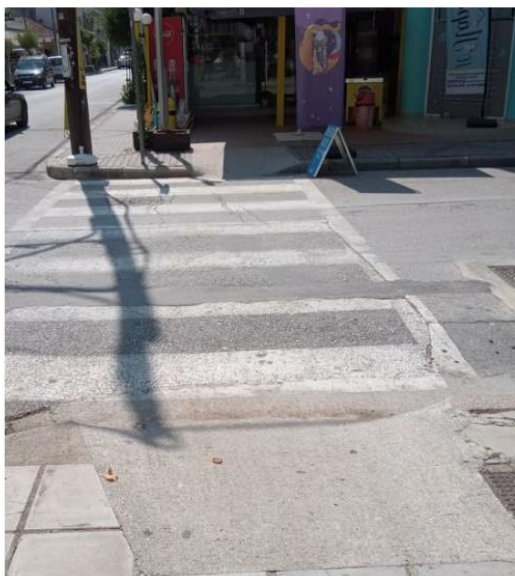
**Εικόνα 676: Ράμπες στην οδό Μαυρογένους στη διασταύρωσή της με την οδό Μακρυγιάννη (σχετικά καλή κατάσταση κατάστασης) – χωρίς οδηγό όδευσης**

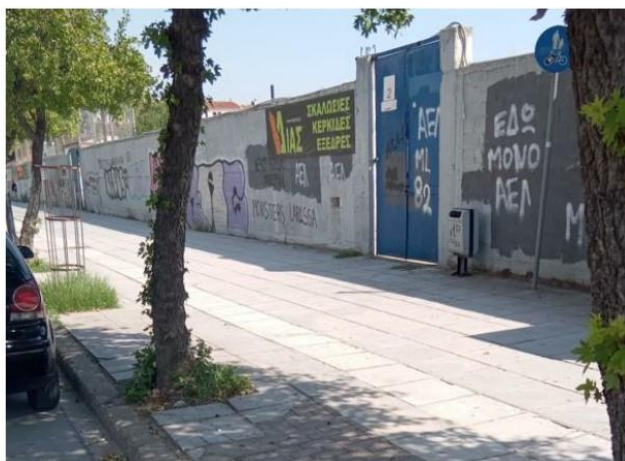
**Εικόνα 677: Γήπεδο Φιλιππούπολης**

Επί της Διαδρομής 20 εντοπίζονται τρεις (3) μεγάλοι κοινόχρηστοι χώροι: το Γήπεδο Φιλιππούπολης, η Πλατεία Ανατολικής Ρωμυλίας και η Πλατεία Ειρήνης. Το Γήπεδο Φιλιππούπολης βρίσκεται επί της Αγίας Τριάδος και αποτελεί αθλητικό κέντρο της περιοχής, αλλά και ποδοσφαιρική έδρα του Απόλλωνα Λάρισας. Οι βασικές εισοδοι (Θύρες) βρίσκονται στην ανατολική πλευρά της οδού όπου υπάρχει πεζοδρόμιο, σε σχετικά καλή κατάσταση, μεγάλου πλάτους ( $\approx 5,50\text{m}$ ) και ράμπες, χωρίς, ωστόσο, οδηγό όδευση τυφλών. Η Πλατεία Ανατολικής Ρωμυλίας (αλλιώς και Πλατεία Φιλιππούπολης), βρίσκεται στη δυτική πλευρά της οδού Χατζημιχάλη, ενώ περικλείεται και από τις οδούς Ρίζου, Λάππα και Αργυρακούλη. Τα πεζοδρόμια παρουσιάζουν σημειακές φθορές σε ορισμένα σημεία (κυρίως στις οδούς

| Α/Α | Όνομα | Θέση | Ελεύθερη<br>ζώνη<br>όδευσης<br>πεζών | Οδηγός<br>όδευσης<br>τυφλών | Προσβάσιμοι<br>Χώροι υγιεινής<br>εφόσον<br>υπάρχουν | Πρόβλεψη<br>προσβάσιμης<br>σήμανσης |
|---|---|---|---|---|---|---|
| 1 | Γήπεδο<br>Φιλιππούπολης | Αγίας Τριάδος,<br>Αργυρακούλη | ΝΑΙ | ΟΧΙ | ΟΧΙ | ΟΧΙ |

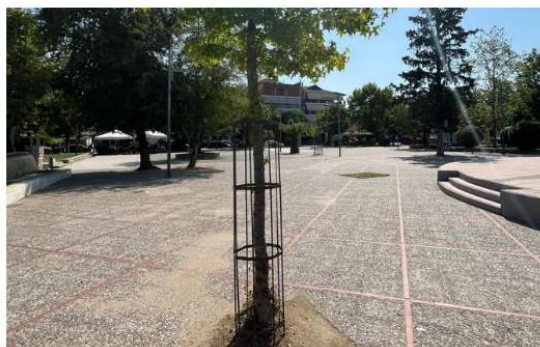
**Εικόνα 678: Πλατεία Ανατολικής Ρωμυλίας**

Λάππα και Ρίζου), ωστόσο διαθέτουν επαρκές πλάτος χωρίς ιδιαίτερα εμπόδια. Εντός του χώρου της Πλατείας το δάπεδο είναι σε καλή κατάσταση, ενώ υπάρχει και Παιδική Χαρά (Ρίζου & Κάρφη) με είσοδο με πεζούλι και δάπεδο από άμμο. Εντός και πέριξ του χώρου δεν υπάρχει οδηγός όδευσης. Η Πλατεία Ειρήνης, ή αλλιώς Πλατεία Λιβαδακίου, βρίσκεται στο νότιο άκρο της Διαδρομής επί της οδού Μαυρογένους, ενώ περικλείεται και από τους οδούς Δαγκλή, Κουντουριώτου και Μακρυγιάννη. Τα πεζοδρόμια που περιβάλλουν την Πλατεία βρίσκονται σε μέτρια κατάσταση, καθώς παρουσιάζουν φθορές, ενώ δε διαθέτουν οδηγό όδευσης. Επίσης, εντός της Πλατείας το δάπεδο κρίνεται ικανοποιητικό χωρίς οδηγό όδευσης, ενώ υπάρχει και παιδική χαρά με ράμπα στην είσοδο και δάπεδο από άμμο. Τονίζεται ότι η Πλατεία Ειρήνης πέρα από κοινόχρηστο χώρο και χώρο αναψυχής για τους περιοίκους αποτελεί και χώρο καταφυγής σε περίπτωση έκτακτης ανάγκης. Τέλος, επισημαίνεται ότι σε όλους τους κοινόχρηστους χώρους η ελεύθερη ζώνη όδευσης κρίνεται ικανοποιητική καθώς έχει πλάτος άνω του 1,50μ και ύψος άνω των 2,20μ, ενώ σημειώνεται ότι εντός των χώρων δεν εντοπίζονται προσβάσιμοι χώροι υγιεινής και προσβάσιμη σήμανση.

| Α/Α | Όνομα | Θέση | Ελεύθερη<br>ζώνη<br>όδευσης<br>πεζών | Οδηγός<br>όδευσης<br>τυφλών | Προσβάσιμοι<br>Χώροι υγιεινής<br>εφόσον<br>υπάρχουν | Πρόβλεψη<br>προσβάσιμης<br>σήμανσης |
|---|---|---|---|---|---|---|
| 2 | Πλατεία<br>Ανατολικής<br>Ρωμυλίας | Χατζημιχάλη,<br>Αργυρακούλη,<br>Λάππα, Ρίζου | ΝΑΙ | ΟΧΙ | - | ΟΧΙ |

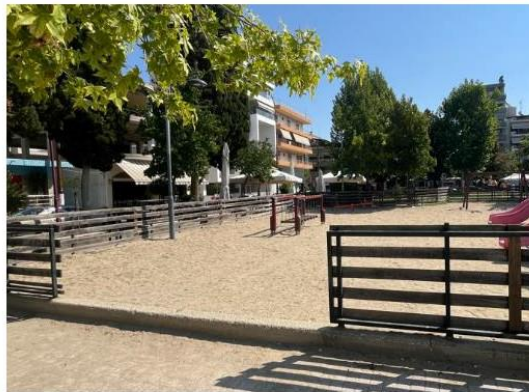
**Εικόνα 679: Παιδική Χαρά Ρίζου & Καρφή (εντός της Πλατείας Ανατολικής Ρωμυλίας)**

| Α/Α | Όνομα | Θέση | Ελεύθερη<br>ζώνη<br>όδευσης<br>πεζών | Οδηγός<br>όδευσης<br>τυφλών | Προσβάσιμοι<br>Χώροι υγιεινής<br>εφόσον<br>υπάρχουν | Πρόβλεψη<br>προσβάσιμης<br>σήμανσης |
|---|---|---|---|---|---|---|
| 3 | Παιδική Χαρά<br>Ρίζου & Καρφή | Εντός Πλ.<br>Ανατολικής<br>Ρωμυλίας | ΝΑΙ | ΟΧΙ | - | ΟΧΙ |

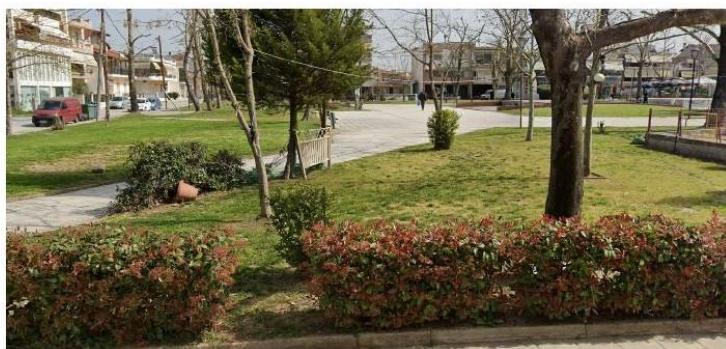
**Εικόνα 680: Πλατεία Ειρήνης**

| Α/Α | Όνομα | Θέση | Ελεύθερη<br>ζώνη<br>όδευσης<br>πεζών | Οδηγός<br>όδευσης<br>τυφλών | Προσβάσιμοι<br>Χώροι υγιεινής<br>εφόσον<br>υπάρχουν | Πρόβλεψη<br>προσβάσιμης<br>σήμανσης |
|---|---|---|---|---|---|---|
| 4 | Πλατεία Ειρήνης | Μαυρογένους,<br>Μακρυγιάννη,<br>Κουντουριώτη,<br>Δαγκλή | ΝΑΙ | ΟΧΙ | - | ΟΧΙ |

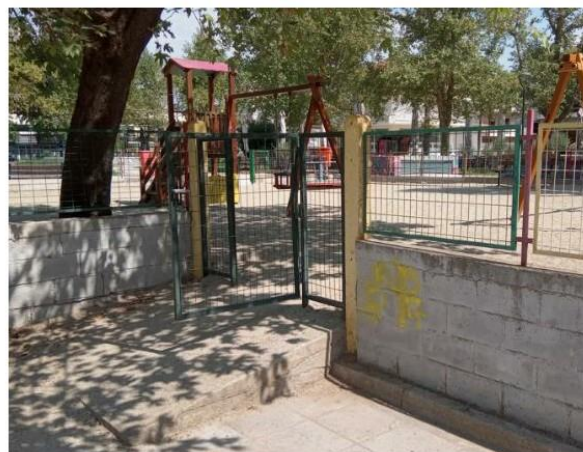
**Εικόνα 681: Παιδική Χαρά οδός Μακρυγιάννη εντός Πλατείας Ειρήνης**

| Α/Α | Όνομα | Θέση | Ελεύθερη<br>ζώνη<br>όδευσης<br>πεζών | Οδηγός<br>όδευσης<br>τυφλών | Προσβάσιμοι<br>Χώροι υγιεινής<br>εφόσον<br>υπάρχουν | Πρόβλεψη<br>προσβάσιμης<br>σήμανσης |
|---|---|---|---|---|---|---|
| 5 | Παιδική Χαρά<br>(Μακρυγιάννη) | Εντός Πλ.<br>Ειρήνης | ΝΑΙ | ΟΧΙ | - | ΟΧΙ |

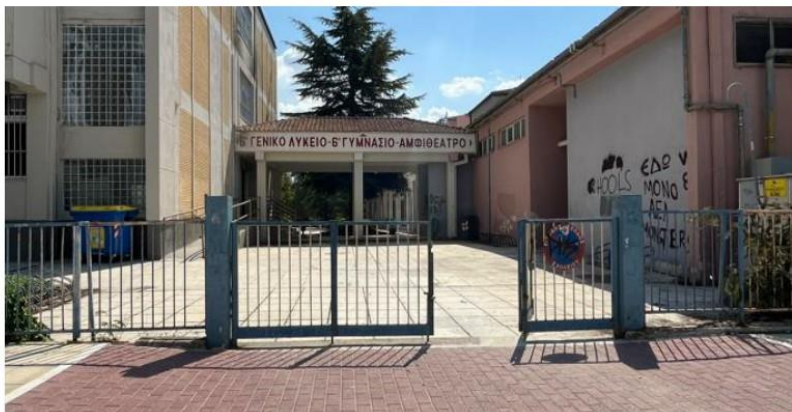
**Εικόνα 682: Είσοδος 6<sup>ου</sup> Γυμνασίου και Λυκείου επί της οδού Γιάγκου**

Επί και πλησίον της Διαδρομής 20, καταγράφηκαν πέντε (5) εκπαιδευτικές μονάδες, το 6<sup>ο</sup> Γυμνάσιο και Λύκειο, το 25<sup>ο</sup> Δημοτικό Σχολείο και το 13<sup>ο</sup> Νηπιαγωγείο Λάρισας, καθώς επίσης δημόσιες υπηρεσίες και πιο συγκεκριμένα η ΔΟΥ Λάρισας και το ΚΕΠ Φιλιππούπολης, αλλά και υπηρεσίες πρόνοιας όπως ο 7<sup>ος</sup> Παιδικός Σταθμός. Όλα τα δημόσια κτίρια της Διαδρομής βρίσκονται επί ή πλησίον των οδών Χατζημιχάλη και 1<sup>ης</sup> Μερραρχίας. Το 6<sup>ο</sup> Γυμνάσιο και Λύκειο Λάρισας συστεγάζονται στο οικοδομικό τετράγωνο που περικλείεται από τις οδούς 1<sup>ης</sup> Μερραρχίας, Δημ. Καραολή και Γιάγκου, με την κύρια είσοδο να βρίσκεται επί της 1<sup>ης</sup> Μερραρχίας, ενώ υπάρχουν εισοδοί και στις άλλες δύο οδούς. Τα πεζοδρόμια που περιβάλλουν τα δύο σχολεία διαθέτουν επαρκές πλάτος, άνω των 3,0μ, με τα εμπόδια (δέντρα και στύλοι κυρίως) να περιορίζουν το ελεύθερο διαθέσιμο πλάτος κάτω του 1,50μ σε ελάχιστες περιπτώσεις. Τα πεζοδρόμια είναι σε σχετικά καλή κατάσταση, χωρίς ωστόσο να απουσιάζουν οι σημειακές φθορές. Η κύρια είσοδος επί της οδού Γιάγκου είναι στο ίδιο επίπεδο με το πεζοδρόμιο, ενώ υπάρχει ράμπα εντός του χώρου που οδηγεί στις αίθουσες. Επί των πεζοδρομίων υπάρχουν ράμπες προς διευκόλυνση των αμαξιδίων. Η είσοδος επί της οδού 1<sup>ης</sup> Μερραρχίας είναι και αυτή στο ίδιο επίπεδο, ενώ η είσοδος επί της Δημ. Καραολή δεν είναι προσβάσιμη στα αμαξίδια. Τέλος, σημειώνεται ότι τα πεζοδρόμια δε διαθέτουν οδηγό όδευσης.

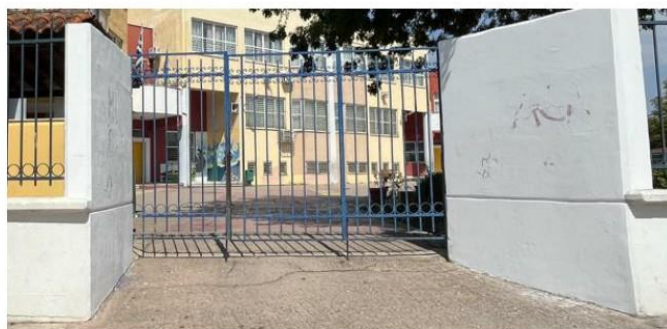
**Εικόνα 684: Είσοδος 25<sup>ου</sup> Δημοτικού Σχολείου Λάρισας επί της οδού Βασιλείου Λάππα**

Το 13<sup>ο</sup> Νηπιαγωγείο και το 25<sup>ο</sup> Δημοτικό Σχολείο στεγάζονται στο απέναντι οικοδομικό τετράγωνο από αυτό που βρίσκονται το 6<sup>ο</sup> Γυμνάσιο και Λύκειο, στη δυτική πλευρά της οδού 1<sup>ης</sup> Μεραρχίας. Πέρα από την οδό 1<sup>ης</sup> Μεραρχίας, περικλείονται από τις οδούς Πεντελικού, Αρχελάου και Λάππα, τα πεζοδρόμια των οποίων είναι σε σχετικά καλή κατάσταση με πλάτος λίγο μεγαλύτερο των 2,00μ στην πλειοψηφία τους. Τα εμπόδια που υπάρχουν στα πεζοδρόμια δεν περιορίζουν το ελεύθερο πλάτος και ύψος κάτω των επιτρεπόμενων 1,50 και 2,20μ αντίστοιχα, ωστόσο, τα πεζοδρόμια δε διαθέτουν ράμπες και οδηγούς όδευσης. Το Δημοτικό Σχολείο έχει εισόδους από όλες τις οδούς που περικλείεται και όλες είναι ισοεπίπεδες με το πεζοδρόμιο, πλην αυτής που βρίσκεται στην οδό Πεντελικού. Η είσοδος του Νηπιαγωγείου βρίσκεται επί της οδού Πεντελικού και είναι στο ίδιο επίπεδο με το πεζοδρόμιο.

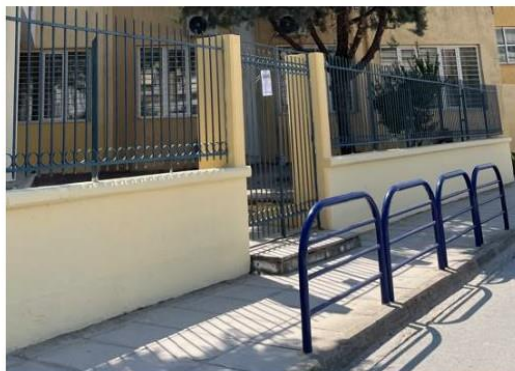
**Εικόνα 685: Είσοδος 25<sup>ου</sup> Δημοτικού Σχολείου Λάρισας επί της οδού Πεντελικού**

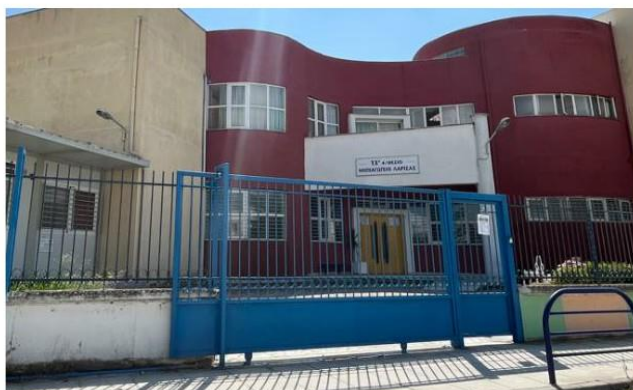
**Εικόνα 686: 13<sup>ο</sup> Νηπιαγωγείο Λάρισας**

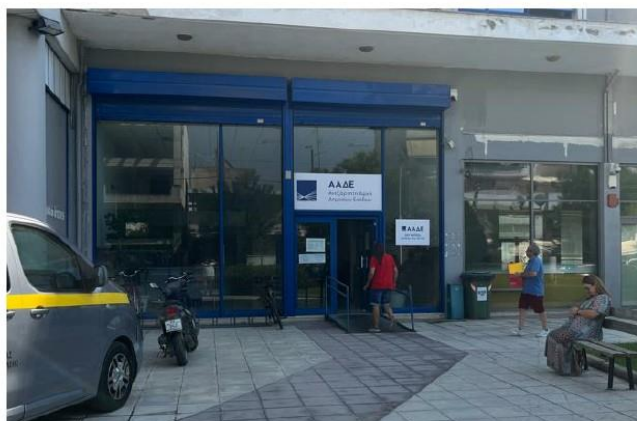
**Εικόνα 687: Είσοδος ΔΟΥ Λάρισας**

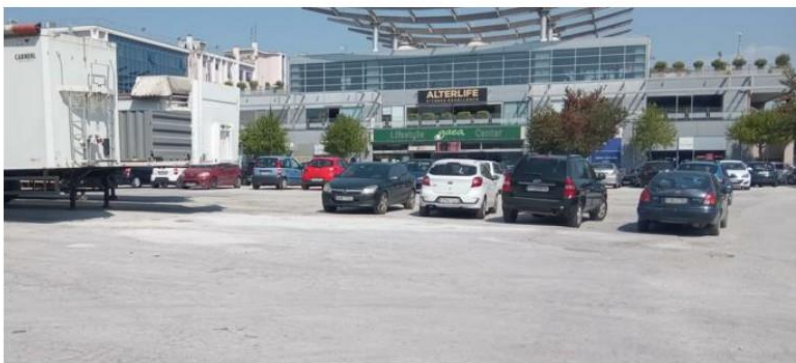
Στη Διαδρομή 20 υπάρχει μεγάλος δημόσιος υπαίθριος χώρος στάθμευσης ο οποίος βρίσκεται μεταξύ του ο.τ. όπου στεγάζονται δημόσιες υπηρεσίες και εμπορικά καταστήματα και του 6<sup>ου</sup> Γυμνασίου-Λυκείου Λάρισας και περικλείεται από τις οδούς 1<sup>η</sup>ς Μεραρχίας, Γιάγκου, Αγίας Τριάδος και Αγχιάλου. Πρόκειται για μη οργανωμένο χώρο στάθμευσης καθώς δεν υπάρχουν οριοθετημένες θέσεις και έχει αρκετές φθορές. Ως εκ τούτου υποδομές (πεζοδρόμια, διαγραμμίσεις, ειδικές θέσεις στάθμευσης) για ΑμεΑ δεν υπάρχουν.

**Εικόνα 690: Δημόσιος χώρος στάθμευσης μεταξύ των οδών 1<sup>η</sup>ς Μεραρχίας, Γιάγκου, Αγ. Τριάδος και Αγχιάλου**

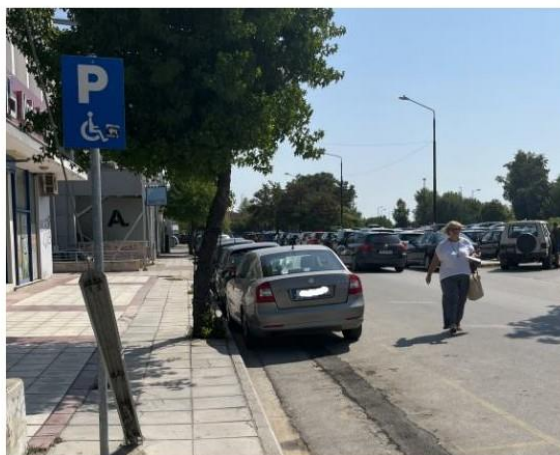
Παιδικού Σταθμού, δύο θέσεις έξω από τη ΔΟΥ Λάρισας, ενώ μία θέση υπάρχει επί της οδού Αγχιάλου κοντά στην είσοδο του ΚΕΠ. Όλες οι θέσεις οριοθετούνται με πινακίδα και οριζόντια διαγράμμιση, ωστόσο πρέπει να επισημανθεί ότι η διαγράμμιση έχει αρχίσει να ξεθωριάζει, ενώ οι διαστάσεις όσον αφορά το πλάτος των θέσεων είναι μικρότερο του προβλεπόμενου (2,00μ αντί 2,80μ με εσοχή στο πεζοδρόμιο που προβλέπεται σε περιπτώσεις θέσεων στάθμευσης ΑμεΑ παράλληλα στο κράσπεδο).

**Εικόνα 691: Θέση στάθμευσης ΑμεΑ επί της οδού Αγχιάλου**

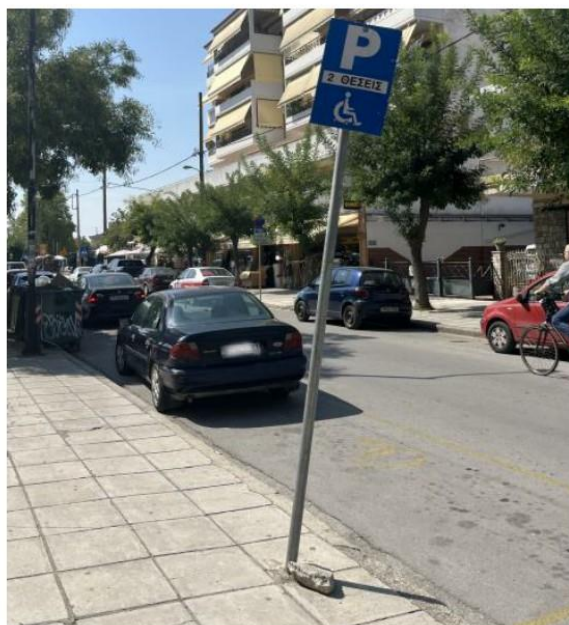
**Εικόνα 692: Δύο θέσεις στάθμευσης ΑμεΑ έξω από τη ΔΟΥ Λάρισας (οδός Χατζημιχάλη)**

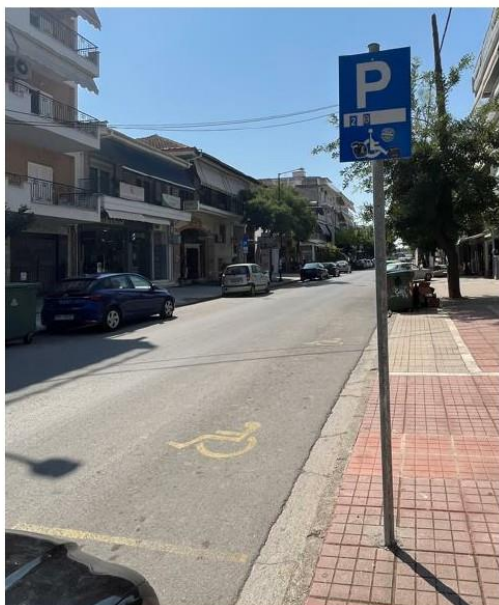
**Εικόνα 693: Δύο θέσεις στάθμευσης ΑμεΑ έξω από το Πολιτιστικό Κέντρο – 7ο Παιδικό Σταθμό (οδός Χατζημιχάλη)**

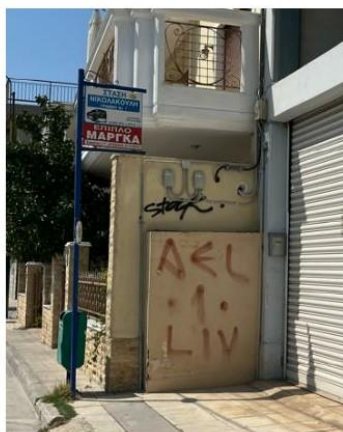
Στη Διαδρομή 22 υπάρχουν πέντε (5) στάσεις αστικών λεωφορείων. Οι δύο βρίσκονται επί της οδού Χατζημιχάλη (Πλατεία Φιλιππούπολης και ΔΟΥ), μία επί της οδού 1<sup>ης</sup> Μεραρχίας (6<sup>ο</sup> Λύκειο), μία επί της οδού Νικολούλη και μία επί της οδού Μαυρογένους (Πλατεία Λιβαδάκι). Σε όλες τις στάσεις, δεν υπάρχει οδηγός όδευσης τυφλών στο πεζοδρόμιο ενώ δεν υπάρχουν ράμπες βάσει προδιαγραφών στα άκρα των πεζοδρομίων. Επίσης, καμία στάση δε διαθέτει σύστημα τηλεματικής και μόνο δύο διαθέτουν σκέπαστρο και παγκάκι (οι στάσεις στις οδούς 1<sup>ης</sup> Μεραρχίας και Μαυρογένους). Ωστόσο, σε όλες τις στάσεις η ελεύθερη όδευση των πεζοδρομίων διαθέτει το απαραίτητο ύψος (>2,20μ) και πλάτος (>1,50μ), πλην των στάσεων στην Πλατεία Ανατολικής Ρωμυλίας (Πλατεία Φιλιππούπολης) και στην οδό Νικολούλη, όπου το πλάτος είναι περίπου 1,00μ.

**Εικόνα 694: Στάση στην οδό Νικολούλη**

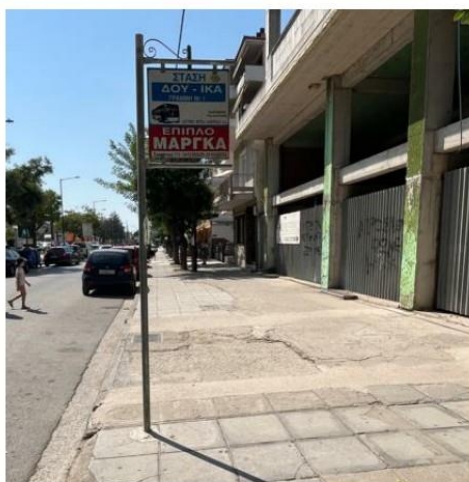
**Εικόνα 695: Στάση στην οδό Χατζημιχάλη (ΔΟΥ-ΙΚΑ)**

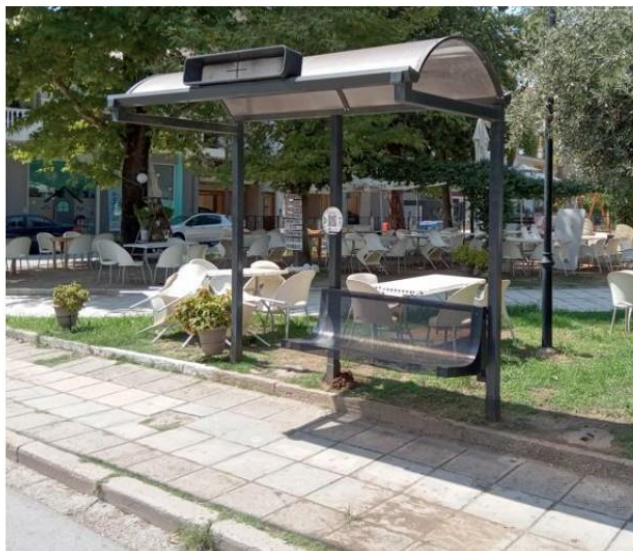
**Εικόνα 696: Στάση στην οδό Μαυρογένους**

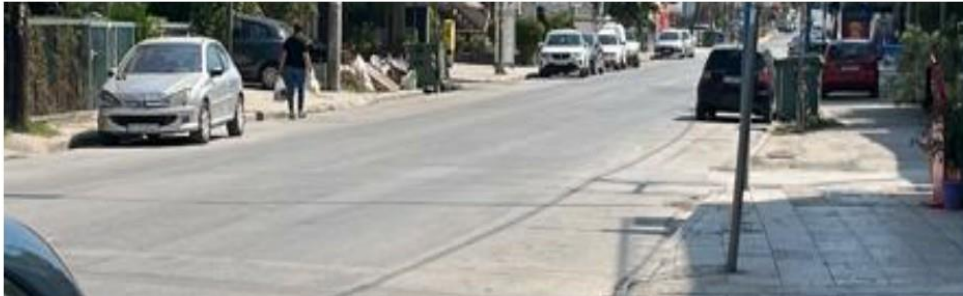
Το πλάτος των πεζοδρομίων εκατέρωθεν κυμαίνεται από 1,00 έως άνω των 2,05μ με τα πεζοδρόμια της νότιας πλευράς να είναι άνω των 2,05μ στις περισσότερες περιπτώσεις, ενώ στη βόρεια πλευρά υπάρχουν περισσότερα τμήματα με στενό πεζοδρόμιο πλάτους περίπου 1,00-1,50μ. Η κατάσταση των πεζοδρομίων χαρακτηρίζεται εν γένει μέτρια, ενώ υπάρχουν κάποια τμήματα που η κατάσταση είναι κακή ή πολύ καλή όπως για παράδειγμα στη νότια πλευρά στο τμήμα όπου βρίσκεται το Στρατόπεδο «1η Στρατιά», το οποίο έχει ανακατασκευαστεί πρόσφατα και διαθέτει ποδηλατόδρομο. Επίσης, επί των πεζοδρομίων υπάρχουν εμπόδια τα οποία σε ορισμένες περιπτώσεις περιορίζουν το ελεύθερο πλάτος όδευσης κάτω του 1,50μ, ενώ παράλληλα παρατηρήθηκε και στάθμευση επί των πεζοδρομίων. Επιπλέον, επισημαίνεται ότι τα πεζοδρόμια δε διαθέτουν ράμπες βάσει προδιαγραφών ούτε οδηγό όδευσης για τυφλούς. Τέλος, στο εξεταζόμενο τμήμα της οδού Ιωαννίνων υπάρχουν δώδεκα (12) στάσεις αστικού λεωφορείου.

##### Εικόνα 698: Οδός Ιωαννίνων

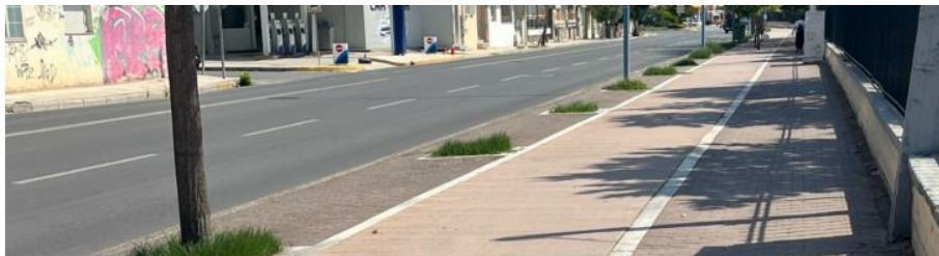
##### Εικόνα 699: Οδός Ιωαννίνων έξω από το Στρατόπεδο 1<sup>η</sup> Στρατιά
