**4.7.19 Διαδρομή 19: Οδοί Γεωργίου Παπανδρέου, 1<sup>ης</sup> Μεραρχίας, Δημ. Καραολή, Β' Σώματος Στρατού, Δαβάκη, Κατσίγρα, Πανόπουλου, Πατέρα, Τλούπα Τάκη, Καντώνια, Βιδάλη, Γιάγκου, Δημ. Παπαγεωργίου, Καραγκούννη και Δαόχου**

Το συνολικό μήκος της Διαδρομής 19 είναι 5.887 μέτρα και βρίσκεται στο νοτιοδυτικό τμήμα της Λάρισας. Η διαδρομή ξεκινά από την Γεωργίου Παπανδρέου (πρωτεύουσα συλλεκτήρια οδός) και περιλαμβάνει τις οδούς 1<sup>ης</sup> Μεραρχίας, Δημ. Καραολή, Β' Σώματος Στρατού, Δαβάκη, Κατσίγρα, Πανόπουλου, Πατέρα (δευτερεύουσα συλλεκτήρια οδός), Τλούπα Τάκη, Καντώνια, Βιδάλη, Γιάγκου, Ανώνυμη Οδό, Δημ. Παπαγεωργίου, Καραγκούννη και Δαόχου. Η διαδρομή διέρχεται από τα ακόλουθα:

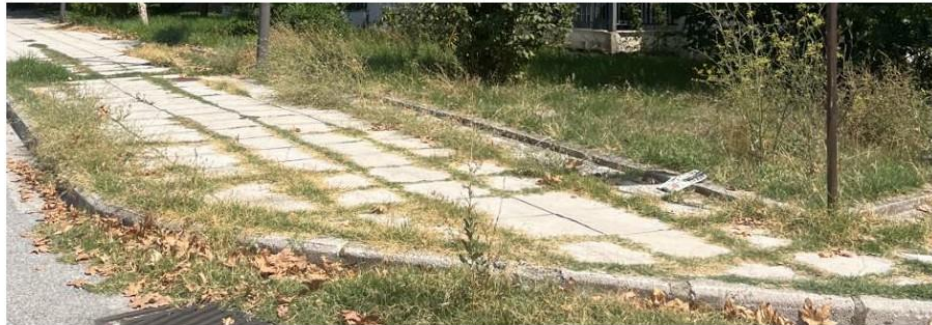
Πρόκειται για τοπική οδό στο δυτικό άκρο της Διαδρομής το οποίο διέρχεται από το Κλειστό Γυμναστήριο Αγίου Θωμά – ΕΑΚ Λάρισας και από τον μεγάλο χώρο πρασίνου – Πάρκο στη δυτική πλευρά. Το μέσο πλάτος της οδού είναι άνω των 12,0μ και μέσο πλάτος οδοστρώματος περίπου στα 9,0μ. Αξίζει να επισημανθεί ότι πεζοδρόμιο υπάρχει μόνο στην ανατολική πλευρά, ενώ στην απέναντι πλευρά, παρά το γεγονός ότι βρίσκονται το Γυμναστήριο και το Πάρκο, δεν υπάρχει. Το πλάτος των πεζοδρομίων στην ανατολική πλευρά κυμαίνεται από 1,75 έως 3,00μ περίπου. Το δάπεδο των πεζοδρομίων είναι σε μέτρια κατάσταση καθώς παρατηρούνται σε αρκετά σημεία φθορές, ωστόσο αξίζει να σημειωθεί ότι δεν υπάρχουν εμπόδια που να περιορίζουν το ελεύθερο πλάτος κάτω του 1,50μ παρά μόνο σε ελάχιστες περιπτώσεις (στύλοι και φύτευση επί του πεζοδρομίου). Τέλος, επισημαίνεται ότι τα πεζοδρόμια δε διαθέτουν ράμπες βάσει προδιαγραφών ούτε οδηγό όδευσης για τυφλούς.

#### **Εικόνα 700: Οδός Ωρολογιοπούλου**

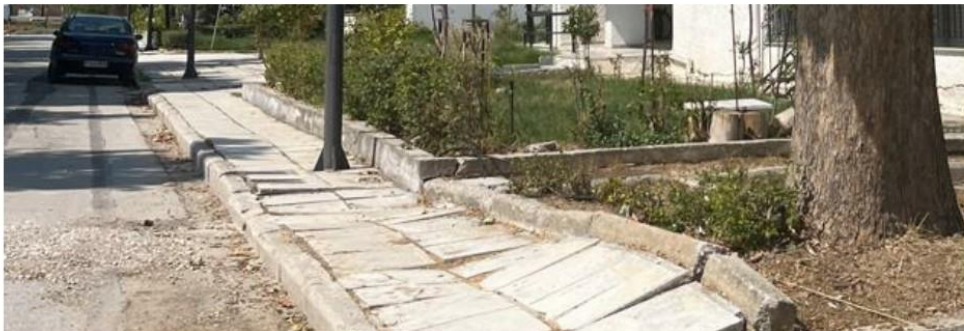
Το τμήμα που βρίσκεται στην εξεταζόμενη Διαδρομή είναι από την Περιφερειακή Οδό Λάρισας μέχρι την οδό Αυλώνος και διέρχεται από τη νότια πλευρά της Πλατείας Αγίου Θωμά. Πρέπει να σημειωθεί ότι το τμήμα από Περιφερειακή Οδό έως την οδό Ωρολογιοπούλου είναι ένας διάδρομος για πεζούς πλάτους λίγο μικρότερου του 1,50μ, ο οποίος περνάει από χώρο πρασίνου, ενώ αξίζει να αναφερθεί ότι κατά τη διάρκεια των αυτοψιών γίνονταν εργασίες ανάπλασης στον εν λόγω χώρο. Το υπόλοιπο τμήμα είναι οδός διπλής κατεύθυνσης με πλάτος 9,0-12,0μ και πλάτος οδοστρώματος περίπου στα 8,0μ. Επιπλέον, πεζοδρόμιο υπάρχει μόνο στη βόρεια πλευρά με το πλάτος του να κυμαίνεται από 1,2μ έως 3,0μ περίπου. Το δάπεδο των πεζοδρομίων βρίσκεται σε ορισμένες περιπτώσεις σε κακή κατάσταση καθώς παρατηρούνται μικροφθορές σε αρκετά σημεία, ενώ σε ένα σημείο οι φθορές είναι πιο εκτεταμένες. Τα εμπόδια που παρατηρούνται είναι στύλοι οδοφωτισμού που δημιουργούν επιπλέον προβλήματα στα τμήματα που είναι στενά ( $\approx 1,20\mu$ ). Τέλος, τα πεζοδρόμια δε διαθέτουν ράμπες βάσει προδιαγραφών ούτε οδηγό όδευσης για τυφλούς.

**Εικόνα 701: Οδός Νικολοπούλου**

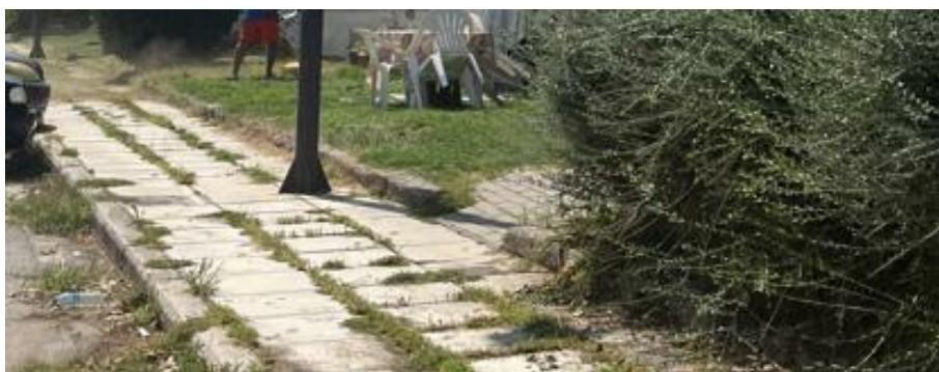
Συνδέει της οδούς Ιωαννίνων και Νικολοπούλου και έχει μήκος περίπου 375μ. Διέρχεται από τη δυτική πλευρά του 26ου Δημοτικού Σχολείου και του 29ου Νηπιαγωγείου, καθώς επίσης από την Πλατεία Αγίου Θωμά. Επιπλέον, είναι οδός διπλής κυκλοφορίας με πλάτος οδού κυμαινόμενο, αλλά σταθερά άνω των 15,0μ σε όλο το μήκος και μέσο πλάτος οδού στα 12,0μ περίπου. Όσον αφορά τα πεζοδρόμια, επισημαίνεται ότι δεν συναντάται πεζοδρόμιο στην ανατολική πλευρά από την οδό Ιωαννίνων μέχρι τα σχολεία, ενώ στο υπόλοιπο τμήμα της ίδιας πλευράς έχουν πλάτος λίγο μεγαλύτερο των 2,05μ με τα εμπόδια να μην περιορίζουν σημαντικά το ελεύθερο πλάτος. Στην απέναντι πλευρά, τα πεζοδρόμια βρίσκονται σε μέτρια και -σε ορισμένα σημεία- σε κακή κατάσταση, με το πλάτος τους να είναι στο 1,75μ, ενώ υπάρχουν και μικρά τμήματα με πλάτος 1,0μ στα οποία η παρουσία εμποδίων δυσκολεύει περαιτέρω την κατάσταση. Τέλος, όλα τα πεζοδρόμια της οδού δε διαθέτουν ράμπες βάσει προδιαγραφών ούτε οδηγό όδευσης για τυφλούς.

**Εικόνα 702: Οδός Αθ. Χατζηπούλου**

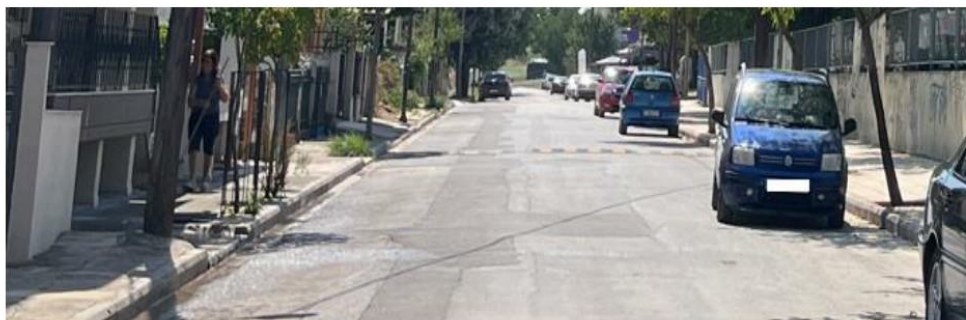
κυκλοφορίας με πλάτος οδού λίγο μικρότερο των 12,0μ στο νότιο τμήμα, 9,00μ περίπου στο βόρειο και πλάτος οδοστρώματος περίπου στα 7,0μ. Τα πεζοδρόμια της δυτικής πλευράς, όπου βρίσκονται η Πλατεία Αγίου Θωμά και τα σχολεία, έχουν κυμαινόμενο πλάτος, αλλά σταθερά άνω των 2,05μ, ενώ τα εμπόδια δεν περιορίζουν το ελεύθερο πλάτος κάτω του 1,50μ. Τα πεζοδρόμια της απέναντι πλευράς έχουν μέσο πλάτος περίπου 1,75μ, ωστόσο η ύπαρξη εμποδίων και οι έντονες φθορές σε αρκετά σημεία καθιστούν δύσκολη έως αδύνατη τη μετακίνηση. Τέλος, επισημαίνεται ότι τα πεζοδρόμια της οδού δε διαθέτουν ράμπες βάσει προδιαγραφών ούτε οδηγό όδευσης για τυφλούς.

#### **Εικόνα 703: Οδός Αυλώνας**

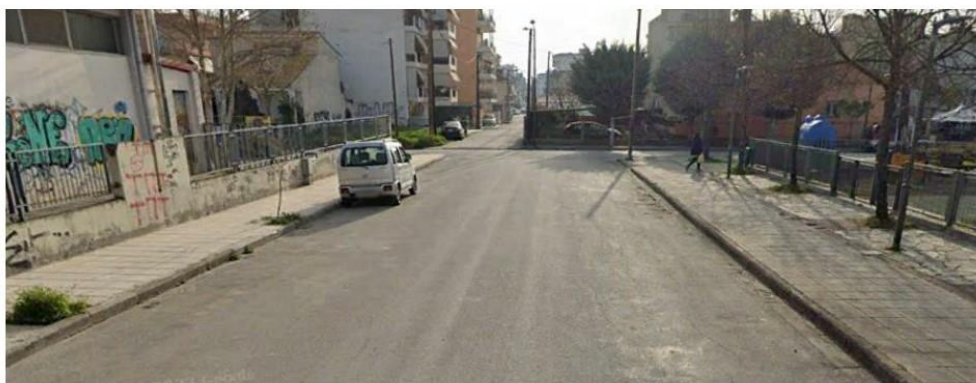
Το τμήμα που εξετάζεται είναι το τμήμα μεταξύ των οδών Αθ. Χατζηπούλιου και Αυλώνας, μήκους μόλις 50 μέτρων περίπου και είναι το οδικό τμήμα που βρίσκεται μεταξύ των σχολείων και της Πλατείας Αγίου Θωμά. Είναι διπλής κυκλοφορίας με πλάτος οδού περίπου στα 16,0μ και πλάτος οδοστρώματος στα 8,70μ. Τα πεζοδρόμια και στις δύο πλευρές βρίσκονται σε σχετικά καλή κατάσταση και το πλάτος τους είναι άνω των 2,05μ (2,30, στη βόρεια και 4,50 στη νότια), ενώ τα εμπόδια που υπάρχουν δεν περιορίζουν το ελεύθερο πλάτος κάτω του 1,50μ και το ελεύθερο ύψος κάτω των 2,20μ. Ωστόσο, πρέπει να αναφερθεί ότι τα πεζοδρόμια δε διαθέτουν ράμπες βάσει προδιαγραφών ούτε οδηγό όδευσης για τυφλούς.

#### **Εικόνα 704: Οδός Αργυρακούλη**

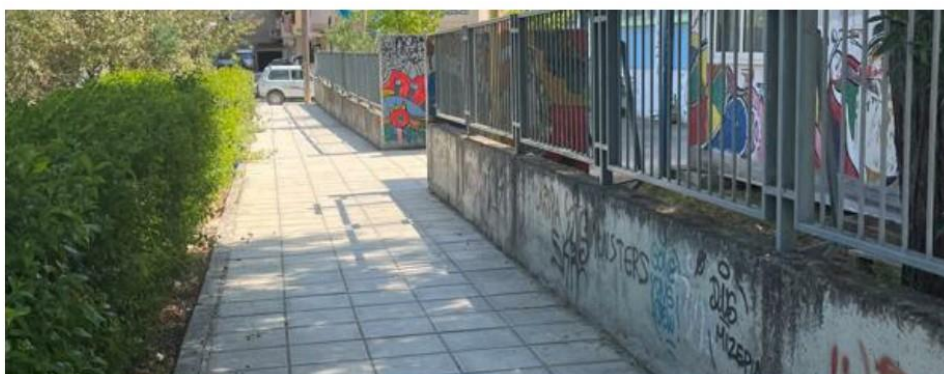
Το τμήμα που εξετάζεται είναι το τμήμα μεταξύ των οδών Αθ. Χατζηπούλιου και Αυλώνος. Πρόκειται για πεζοδρομημένο τμήμα, μήκους μόλις 50 μέτρων περίπου, το οποίο διέρχεται από την κύρια είσοδο του 26<sup>ου</sup> Δημοτικού Σχολείου Λάρισας. Ο πεζόδρομος είναι στρωμένος με πλάκες πεζοδρομίου σε καλή κατάσταση και έχει πλάτος 2,25μ, χωρίς την παρουσία εμποδίων. Ωστόσο, αξίζει να επισημανθεί ότι στα άκρα του πεζοδρομημένου τμήματος οι ράμπες δεν πληρούν τις προδιαγραφές, καθώς έχουν υψομετρική διαφορά με το οδόστρωμα, ενώ δεν υπάρχει οδηγός όδευσης τυφλών.

#### **Εικόνα 705: Οδός Νίκου Ξυλούρη**

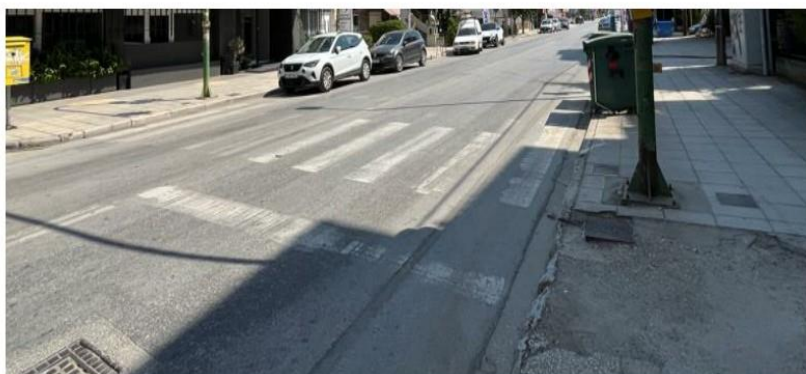
**Εικόνα 706: Διάβαση επί της οδού Ιωαννίνων στη διασταύρωση με την οδό Δορυλαίου (μέτρια κατάσταση) – έλλειψη ραμπών και φθαρμένη διαγράμμιση**

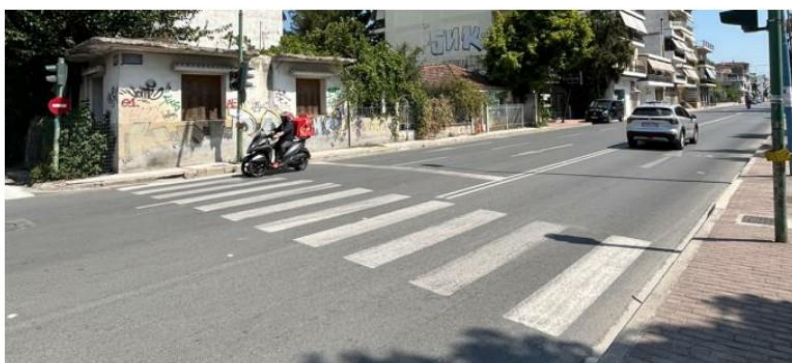
**Εικόνα 707: Διάβαση επί της οδού Ιωαννίνων στη διασταύρωση με την οδό Φουρτούνα (μέτρια κατάσταση) – έλλειψη ραμπών**

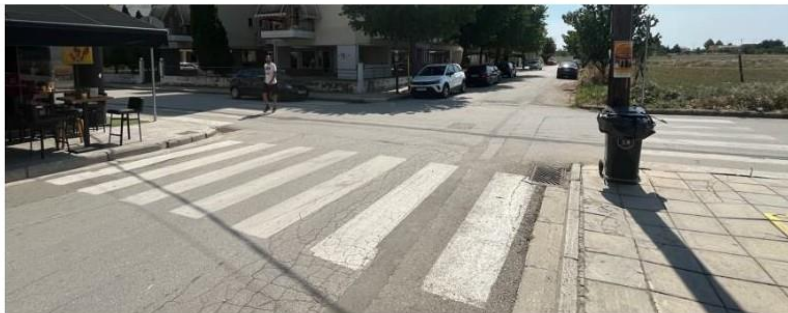
**Εικόνα 708: Διαβάσεις επί της οδού Αυλώνος στη διασταύρωση με την οδό Νικολόπουλου (μέτρια κατάσταση) – έλλειψη ραμπών και κατακόρυφης σήμανσης**

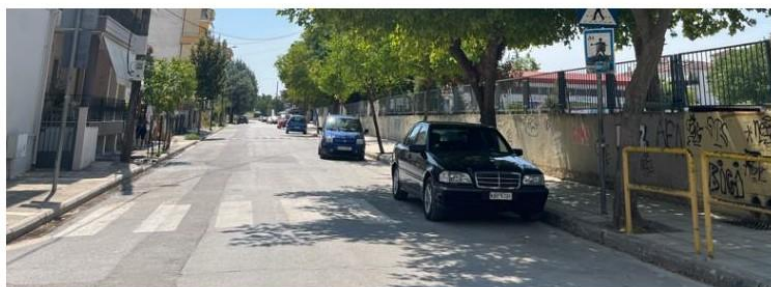
**Εικόνα 709: Διάβαση επί της οδού Αυλώνος στην είσοδο του 26<sup>ου</sup> ΔΣ (μέτρια κατάσταση) – έλλειψη ραμπών**

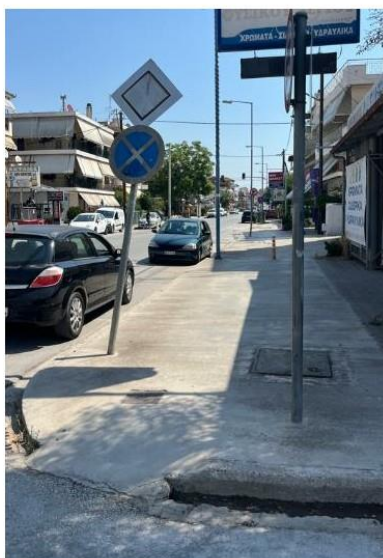
**Εικόνα 711: Ράμπα στην οδό Ιωαννίνων στη διασταύρωση με την οδό Κλεισούρας (κακή κατάσταση) – μεγάλη κλίση, φθαρμένο δάπεδο, χωρίς οδηγό όδευσης, μικρό πλάτος**

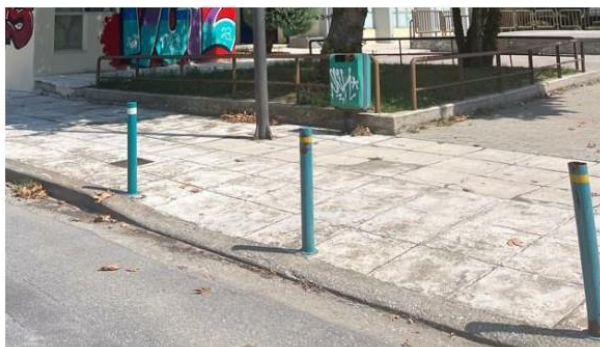
**Εικόνα 712: Ράμπα στην οδό Ωρολογιοπούλου (μέτρια κατάσταση) – υψομετρική διαφορά με το οδόστρωμα και χωρίς οδηγό όδευσης**

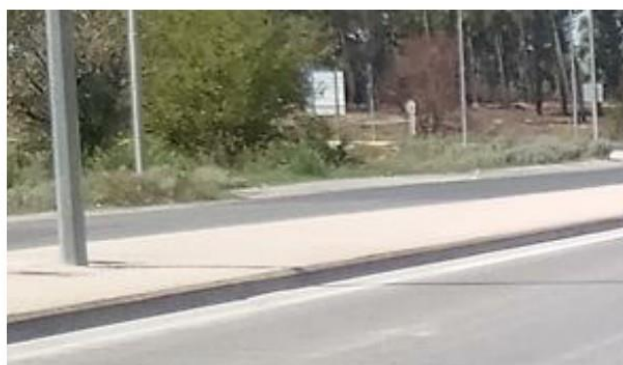
Δεν εντοπίζονται νησίδες στη Διαδρομή 21. Μόνη εξαίρεση αποτελεί το τμήμα της οδού Ιωαννίνων από Ωρολογοπούλου έως Χατζηπούλιου (μήκους  $\approx 100\mu$ ) όπου συναντάται νησίδα στο μέσο της οδού για τον διαχωρισμό των δύο κατευθύνσεων της κυκλοφορίας. Το πλάτος της νησίδας ξεκινάει από τα 3,0μ (στο ύψος της οδού Χατζηπούλιου) και σταδιακά φτάνει στα 5,0μ. Η νησίδα είναι από τσιμέντο και στο εξεταζόμενο τμήμα δε διαθέτει ράμπες. Στην Εικόνα που ακολουθεί παρουσιάζεται το τμήμα της νησίδας που βρίσκεται στη Διαδρομή 21.

**Εικόνα 714: Νησίδα επί της οδού Ιωαννίνων (πλάτος  $\approx 15,0\mu$ )**

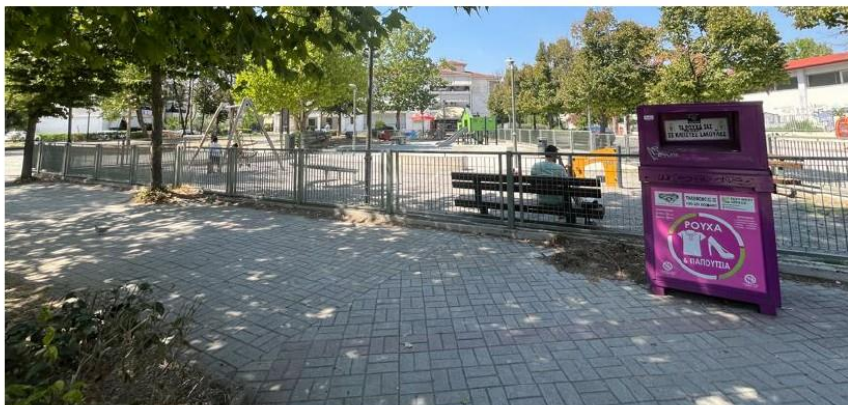
Κατά μήκος της Διαδρομής 21 καταγράφηκαν τέσσερις (4) κοινόχρηστοι χώροι: η Πλατεία Αγίου Θωμά, το μικρό Πάρκο μεταξύ των οδών Ιωαννίνων και Πολύανθου, η Πλατεία Κλεόβουλου Παπαστακούδη επί της οδού Ιωαννίνων και το πρόσφατα κατασκευασμένο μίνι γήπεδο ποδοσφαίρου και μπάσκετ επί της οδού Νικολοπούλου. Επισημαίνεται ότι στην πλευρά του μίνι γηπέδου δεν υπάρχει πεζοδρόμιο, ενώ οι υπόλοιποι χώροι περιβάλλονται από πεζοδρόμια επαρκούς πλάτους χωρίς, ωστόσο, να διαθέτουν ράμπες και οδηγό όδευσης. Επίσης, σε όλους τους κοινόχρηστους χώρους η ελεύθερη ζώνη όδευσης κρίνεται ικανοποιητική, καθώς έχει πλάτος άνω του 1,50μ και ύψος άνω των 2,20μ. Η Πλατεία Αγίου Θωμά διαθέτει προσβάσιμη παιδική χαρά, ενώ στην Πλατεία Παπαστακούδη υπάρχει γήπεδο μπάσκετ και παιδική χαρά με δάπεδο σε κακή κατάσταση. Τέλος, σημειώνεται ότι εντός των χώρων δεν εντοπίζονται προσβάσιμοι χώροι υγιεινής και προσβάσιμη σήμανση.

**Εικόνα 715: Πλατεία Αγίου Θωμά**

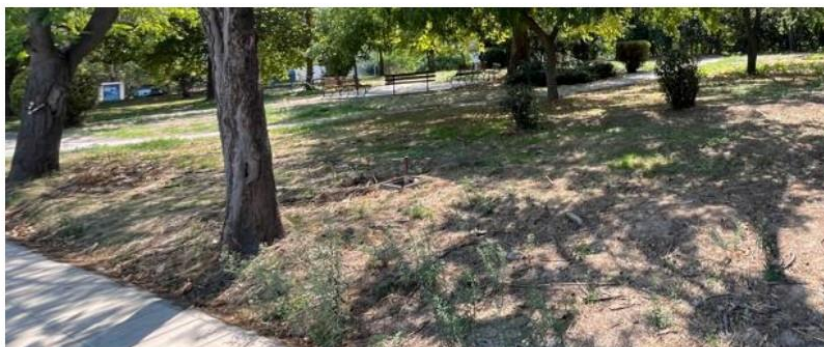
**Εικόνα 716: Πάρκο μεταξύ των οδών Ιωαννίνων και Ολύνθου**

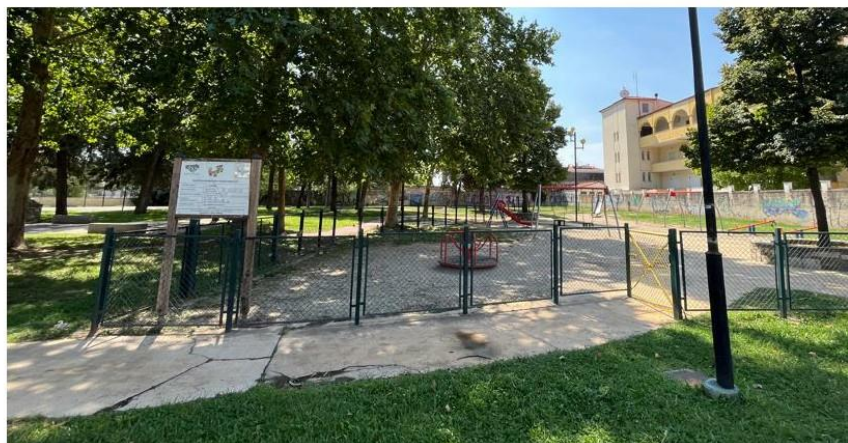
**Εικόνα 717: Πλατεία Παπαστακούδη**

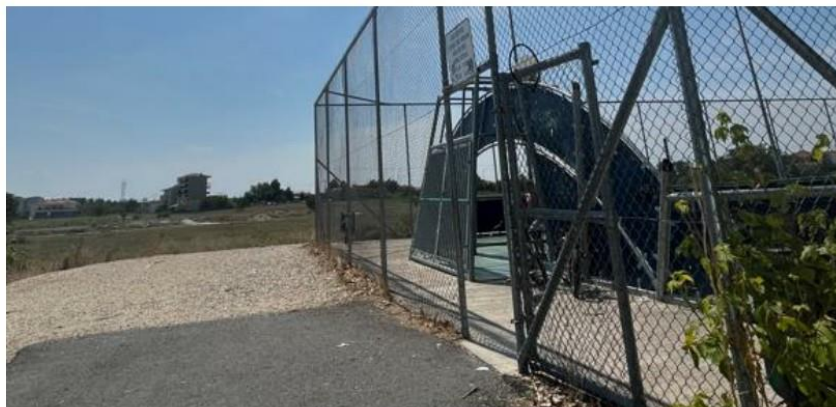
**Εικόνα 718: Είσοδος μίνι δημοτικού γηπέδου ποδοσφαίρου και μπάσκετ**

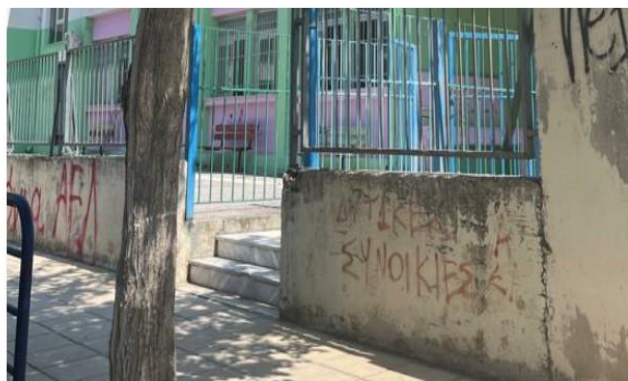
ανατολικό άκρο της Διαδρομής. Το 29<sup>ο</sup> Νηπιαγωγείο και το 26<sup>ο</sup> Δημοτικό Σχολείο βρίσκονται στο ίδιο οικοδομικό τετράγωνο, μεταξύ των οδών Αθ. Χατζηπούλιου και Αυλώνος, εντούτοις έχουν διαφορετικές εισόδους, με την είσοδο του Νηπιαγωγείου να βρίσκεται επί της Χατζηπούλιου και τις εισόδους του Δημοτικού να βρίσκονται μία επί της Αυλώνος και μία επί της πεζοδρομημένης οδού Ν. Ξυλούρη. Τονίζεται ότι η είσοδος του Νηπιαγωγείου διαθέτει σκαλοπάτια και δεν είναι προσβάσιμη σε αμαξίδια. Αναφορικά με τις εισόδους του Δημοτικού μόνο η είσοδος από την οδό Ξυλούρη είναι προσβάσιμη, καθώς είναι ισοεπίπεδη με το πεζοδρόμιο και διαθέτει ράμπα εντός για την πρόσβαση στο εσωτερικού του σχολείου, ενώ η είσοδος από την οδό Αυλώνος γίνεται μόνο με σκαλοπάτια. Όσον αφορά τα πεζοδρόμια πέριξ των σχολείων, όπως έχει αναφερθεί και παραπάνω, είναι σε σχετικά καλή κατάσταση και με επαρκές πλάτος, ωστόσο δε διαθέτουν ράμπες στα άκρα και οδηγό όδευσης. Για το Κλειστό Γυμναστήριο βρίσκεται επί της οδού Ωρολογοπούλου, αξίζει να αναφερθεί ότι δεν υπάρχει πεζοδρόμιο στην πλευρά στην οποία βρίσκεται και ο περιβάλλον χώρος είναι από χώμα-χαλίκι. Το τμήμα ΓΕΑΛ Θεσσαλίας και Στερεάς Ελλάδας βρίσκεται στη γωνία των οδών Ιωαννίνων και Αθ. Χατζηπούλιου. Πεζοδρόμιο επί της οδού Χατζηπούλιου από την πλευρά που βρίσκεται το ΓΕΑΛ δεν υπάρχει, ενώ το πεζοδρόμιο επί της οδού Ιωαννίνων διαθέτει επαρκές πλάτος, ωστόσο, το δάπεδο είναι σε μέτρια κατάσταση και δε διαθέτει ράμπες βάσει προδιαγραφών ούτε οδηγό όδευσης. Επίσης, αξίζει να αναφερθεί ότι η κεντρική είσοδος είναι στο ίδιο επίπεδο με το πεζοδρόμιο, ενώ οι εισοδοί των κτιρίων εντός γίνεται με σκαλοπατάκι. Ο 1<sup>ος</sup> Πυροσβεστικός Σταθμός Λάρισας βρίσκεται στη βόρεια πλευρά της οδού Ιωαννίνων. Το πεζοδρόμιο σε εκείνο το σημείο είναι σε μέτρια κατάσταση και ενώ διαθέτει επαρκές πλάτος χωρίς ιδιαίτερα εμπόδια, δε διαθέτει ράμπες βάσει προδιαγραφών ούτε οδηγό όδευσης. Η είσοδος εντός του κτιρίου γίνεται τόσο με σκαλοπάτια όσο και με ράμπα. Τέλος, το 404 Γενικό Στρατιωτικό Νοσοκομείο έχει την κεντρική του είσοδο επί της οδού Τρικάλων, στη συνέχεια της οδού Ιωαννίνων. Τα πεζοδρόμια που περιβάλλουν το Νοσοκομείο έχουν πλάτος μεταξύ 1,50 και 2,00 μέτρων, ωστόσο, η παρουσία εμποδίων μειώνει το ελεύθερο πλάτος κάτω του 1,50μ σε αρκετά σημεία. Επίσης, αξίζει να επισημανθεί ότι τα πεζοδρόμια δε διαθέτουν οδηγούς όδευσης για τυφλούς, ούτε ράμπες βάσει προδιαγραφών, καθώς όπου υπάρχουν παρατηρείται μικρή υψομετρική διαφορά με το οδόστρωμα. Όσον αφορά τις διαβάσεις που υπάρχει στη διασταύρωση των οδών Ιωαννίνων, Τρικάλων και Λαγού έχουν ξεθωριάσει με το πέρασμα του χρόνου και δεν υπάρχουν ράμπες στα άκρα.

**Εικόνα 719: Είσοδος 29<sup>ου</sup> Νηπιαγωγείου**

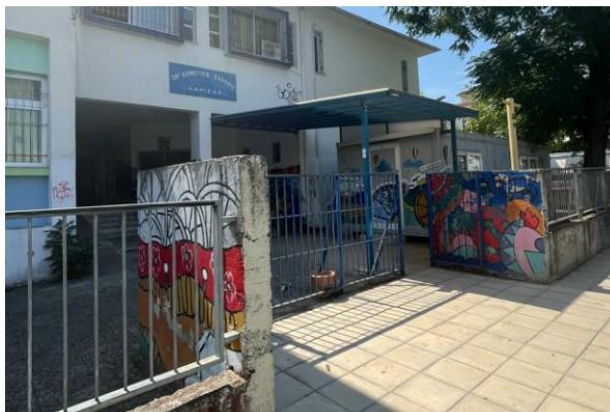
**Εικόνα 720: Είσοδος 26<sup>ου</sup> Δημοτικού Σχολείου επί της οδού Ν. Ξυλούρη**

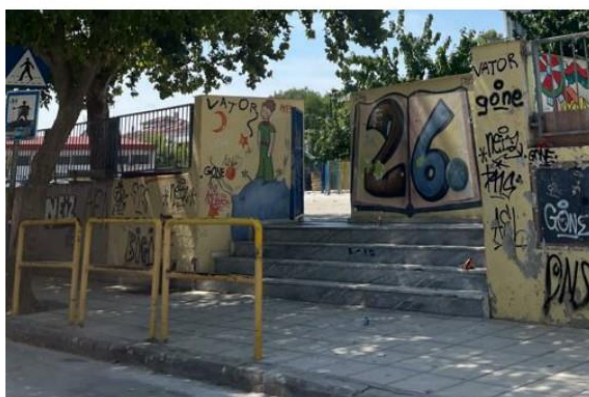
**Εικόνα 721: Είσοδος 26<sup>ου</sup> Δημοτικού Σχολείου επί της οδού Αυλώνας**

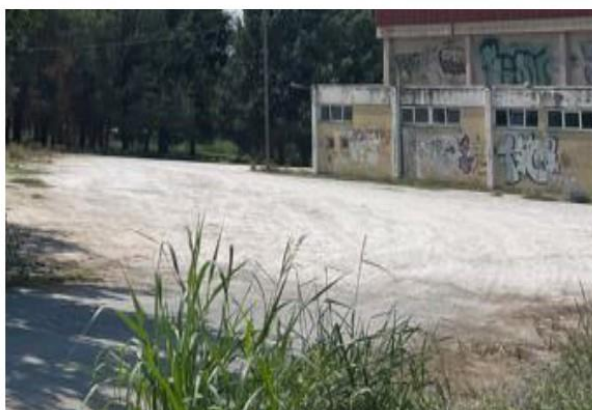
**Εικόνα 722: Είσοδος Κλειστού Γυμναστηρίου Αγίου Θωμά**

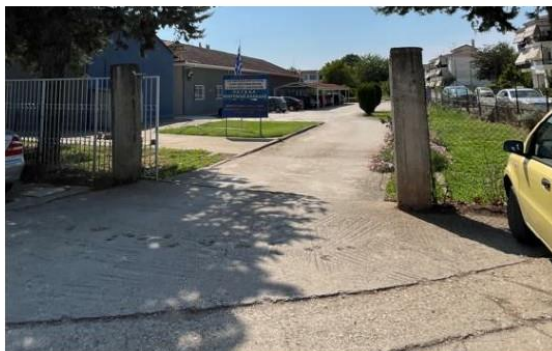
**Εικόνα 723: Είσοδος τμήματος ΓΕΑΛ Θεσσαλίας και Στερεάς Ελλάδας**

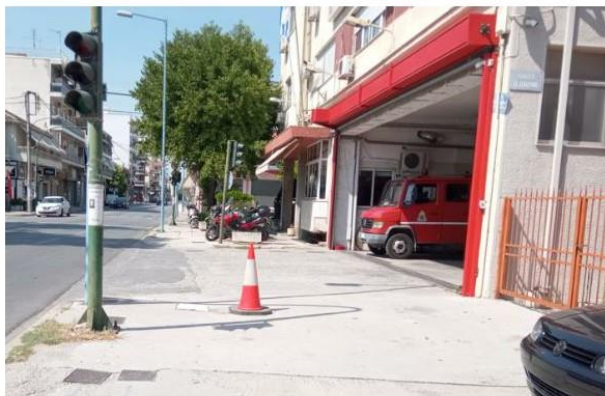
**Εικόνα 724: Είσοδος 1<sup>ου</sup> Πυροσβεστικού Σταθμού Λάρισας**

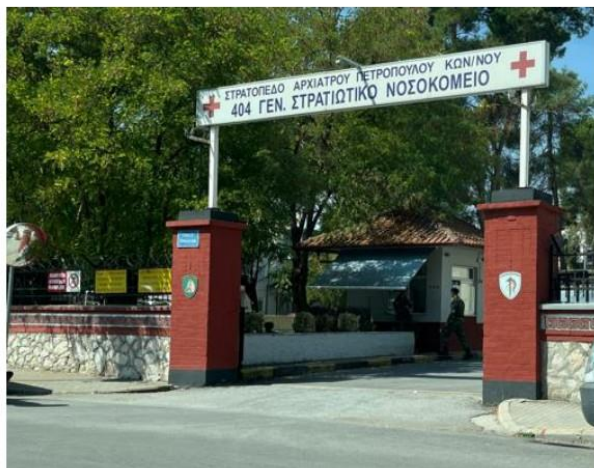
**Εικόνα 725: Είσοδος 404 Γενικού Στρατιωτικού Νοσοκομείου Λάρισας**

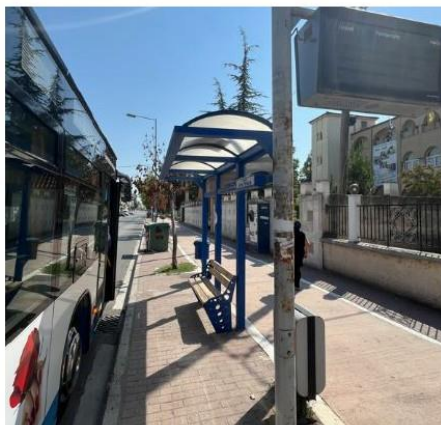
Στη Διαδρομή 21 και συγκεκριμένα επί της οδού Ιωαννίνων, υπάρχουν δώδεκα (12) στάσεις αστικών λεωφορείων. Οι πέντε στάσεις είναι στο ρεύμα προς το κέντρο και οι υπόλοιπες εφτά στο αντίθετο ρεύμα. Τέσσερις στάσεις, οι οποίες βρίσκονται στο ρεύμα προς κέντρο, διαθέτουν σκέπαστρο και παγκάκι για την προστασία και την άνεση των επιβατών. Μία μόνο στάση διαθέτει σύστημα τηλεματικής στο ρεύμα προς κέντρο, έξω από τον Ι.Ν. Αγίας Τριάδας. Επιπρόσθετα, σε καμία στάση δεν υπάρχει οδηγός όδευσης τυφλών στο πεζοδρόμιο και δεν υπάρχουν ράμπες βάσει προδιαγραφών στα άκρα των πεζοδρομίων, ενώ το δάπεδο στις περισσότερες περιπτώσεις παρουσιάζει μικροφθορές. Εντούτοις, αξίζει να επισημανθεί ότι σε όλες τις στάσεις η ελεύθερη όδευση διαθέτει το απαραίτητο ύψος (>2,20μ) και πλάτος (>1,50μ).

**Εικόνα 727: Στάση στην οδό Ιωαννίνων με τηλεματική (έξω από τον Ι.Ν. Αγίας Τριάδας – ρεύμα προς κέντρο)**

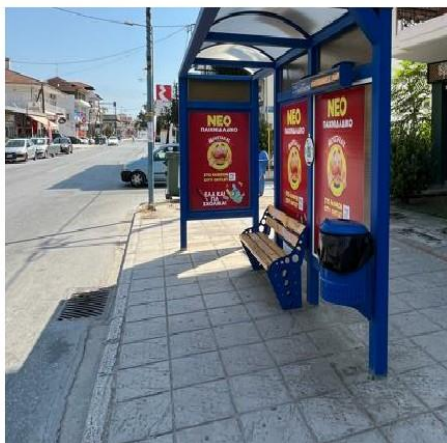
**Εικόνα 728: Στάση στην οδό Ιωαννίνων με στέγαστρο και παγκάκι (ρεύμα προς κέντρο)**

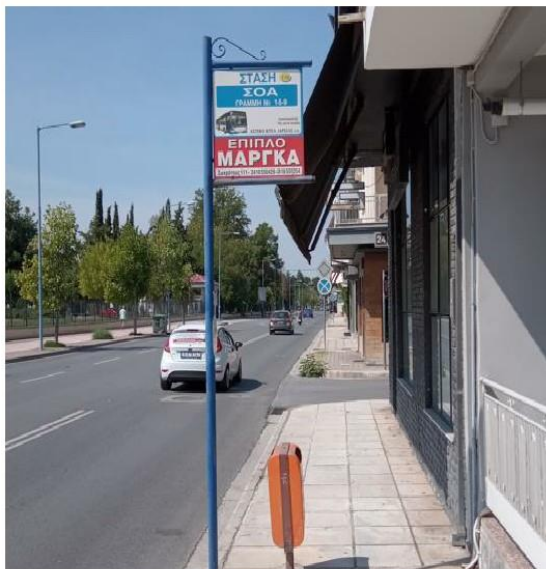
**Εικόνα 729: Στάση στην οδό Ιωαννίνων (ρεύμα από κέντρο)**

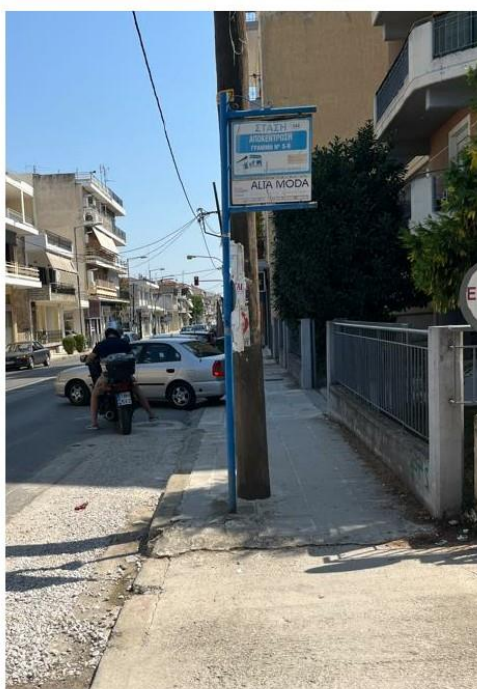
**Εικόνα 730: Στάση στην οδό Ιωαννίνων σε φθαρμένο δάπεδο (ρεύμα από κέντρο)**

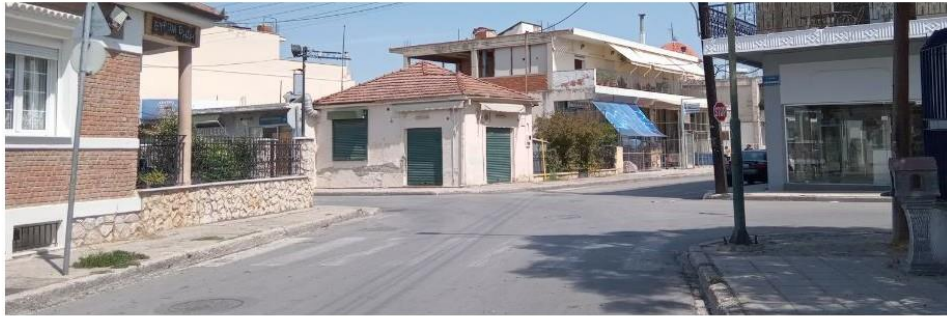
Το τμήμα που εξετάζεται είναι από την οδό Σωκράτους έως την οδό Σόλωνος, διέρχεται από το 11<sup>ο</sup> Δημοτικό Σχολείο και 2<sup>ο</sup> Νηπιαγωγείο Λάρισας και καταλήγει στην Πλατεία Στρ. Καραϊσκάκη. Πρόκειται για οδό διπλής κατεύθυνσης, με το πλάτος της οδού να είναι μεταξύ 9,0-12,0 μέτρα σχεδόν σε όλο το μήκος και πλάτος οδοστρώματος περίπου 8,0μ στο τμήμα Σωκράτους – Δημοσθένους και περίπου στα 6,0μ στο τμήμα Δημοσθένους – Σόλωνος. Τα πεζοδρόμια εκατέρωθεν έχουν κυμαινόμενο πλάτος από 1,0μ έως λίγο άνω των 2,05μ (κυρίως λίγο άνω των 2,05μ) και βρίσκονται σε μέτρια και σε ορισμένες περιπτώσεις κακή κατάσταση. Επιπλέον, επισημαίνεται ότι τα πεζοδρόμια δε διαθέτουν ράμπες βάσει προδιαγραφών ούτε οδηγό όδευσης τυφλών και ότι στην αρχή του τμήματος υπάρχει μία στάση λεωφορείου στο ρεύμα προς Λάρισα.

**Εικόνα 732: Οδός Πλάτωνος (Νέα Σμύρνη)**

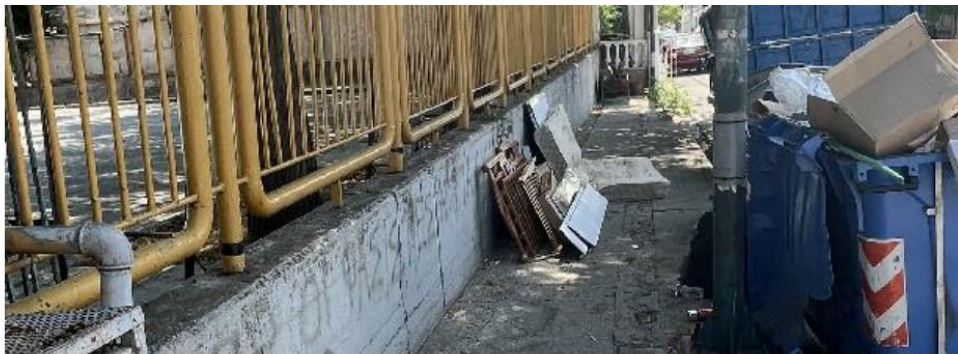
Το τμήμα που εξετάζεται είναι μήκους λιγότερο των 100 μέτρων, ωστόσο περιλαμβάνει τις εισόδους του 11<sup>ου</sup> Δημοτικού Σχολείου και του 2<sup>ου</sup> Νηπιαγωγείου Λάρισας, καθώς επίσης του 11<sup>ου</sup> Γυμνασίου, Ενιαίου Λυκείου και 2<sup>ης</sup> ΣΑΕΚ (ΙΕΚ) Λάρισας. Το πεζοδρόμιο από την πλευρά (ανατολική) των σχολείων έχει πλάτος περίπου 1,75μ με την ύπαρξη εμποδίων να περιορίζει το ελεύθερο πλάτος κάτω του 1,50μ σε κάποια σημεία, ενώ το πλάτος μετά τα σχολεία στενεύει αρκετά και γίνεται κάτω του 1,0μ. Από την απέναντι πλευρά (δυτική) κυμαίνεται από 0,0 (ανύπαρκτο) έως 2,0μ περίπου. Αξίζει να σημειωθεί ότι τα πεζοδρόμια και στις δύο πλευρές παρουσιάζουν φθορές κάτι που δυσκολεύει τις μετακινήσεις επί αυτών. Τέλος, επισημαίνεται ότι τα πεζοδρόμια δε διαθέτουν ράμπες ούτε οδηγό όδευσης τυφλών.

**Εικόνα 733: Οδός Αρχιμήδους (Νέα Σμύρνη)**

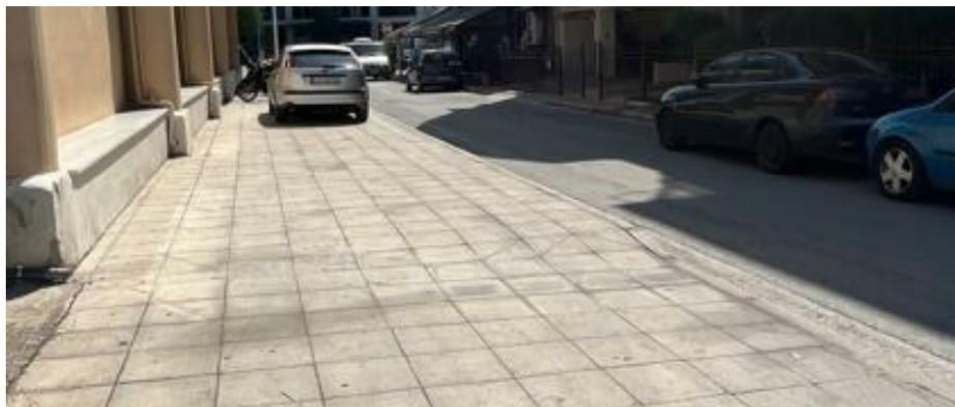
Η οδός Σκοπιάς βρίσκεται στο νότιο άκρο της Διαδρομής και συνδέει την οδό Σωκράτους με το 33<sup>ο</sup> Δημοτικό Σχολείο Λάρισας. Επιπλέον, χωρίζεται σε δύο τμήματα: το ένα από την οδό Σωκράτους έως την οδό Αποστόλου Αρβανιτοπούλου, το οποίο είναι διπλής κατεύθυνσης, και το δεύτερο τμήμα ξεκινάει από την οδό Απ. Αρβανιτοπούλου και φτάνει μέχρι την είσοδο του 33<sup>ου</sup> ΔΣ, το οποίο είναι πεζοδρόμος για τις ανάγκες των μετακινήσεων από και προς το σχολείο. Το πρώτο τμήμα έχει πλάτος οδού μικρότερο από 9,0μ και πλάτος οδοστρώματος περίπου στα 4,5μ. Επίσης, το πεζοδρόμιο στη βόρεια πλευρά είναι φαρδύ, λίγο μεγαλύτερο των 3,0μ, ωστόσο παρατηρείται το φαινόμενο της παράνομης στάθμευσης επί αυτού δυσκολεύοντας τις μετακινήσεις πεζών και ΑμεΑ. Το πεζοδρόμιο της απέναντι (νότιας) πλευράς έχει αρχικά μεγάλο πλάτος (≈3,0μ) και μετά στενεύει στο 1,0μ περίπου, ενώ αξίζει να αναφερθεί ότι στην αρχή που το πεζοδρόμιο είναι φαρδύ είναι τοποθετημένα τραπεζοκαθίσματα καταστήματος και επί της ουσίας το πεζοδρόμιο δεν μπορεί να χρησιμοποιηθεί από μετακινούμενους. Επιπρόσθετα, επισημαίνεται ότι τα πεζοδρόμια δε διαθέτουν ράμπες βάσει προδιαγραφών ούτε οδηγό όδευσης τυφλών. Όσον αφορά το δεύτερο τμήμα, το οποίο είναι πεζοδρόμος, είναι στρωμένο από τσιμέντο και έχει πλάτος 5,50μ.

**Εικόνα 735: Οδός Σκοπιάς**

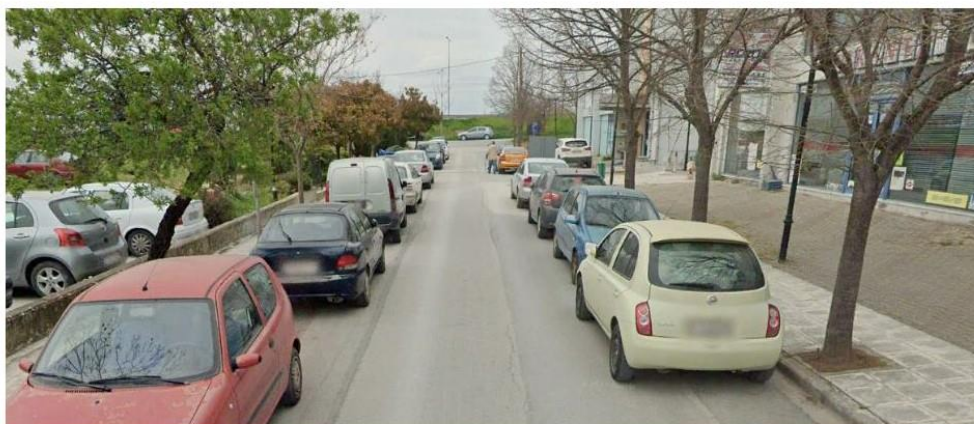
Βρίσκεται στη βόρεια πλευρά της Διαδρομής 22 και συνδέει την οδό Σωκράτους με την είσοδο του ΚΕΚ Γεωργικής Ανάπτυξης και μία από τις τρεις εισόδους του κτιρίου της Αποκεντρωμένης Διοίκησης. Το εξεταζόμενο οδικό τμήμα είναι διπλής κυκλοφορίας, παρόλο που υπάρχει σήμανση για αδιέξοδο στην αρχή, και έχει πλάτος οδού μεγαλύτερο των 12,0μ, ενώ το πλάτος οδοστρώματος είναι στα 6,50μ περίπου. Το πλάτος του πεζοδρομίου στη βόρεια πλευρά ξεπερνάει τα 5,0μ, ενώ στην απέναντι πλευρά είναι 2,0μ περίπου και σε ένα μόνο σημείο το ελεύθερο πλάτος είναι κάτω του 1,50, λόγω εμποδίων (κάδων). Τα πεζοδρόμια βρίσκονται σε καλή κατάσταση με λίγες αστοχίες, ωστόσο αξίζει να τονιστεί ότι δε διαθέτουν ράμπες βάσει προδιαγραφών ούτε οδηγό όδευσης τυφλών.

**Εικόνα 736: Οδός Αλεξάνδρας Λάτα**

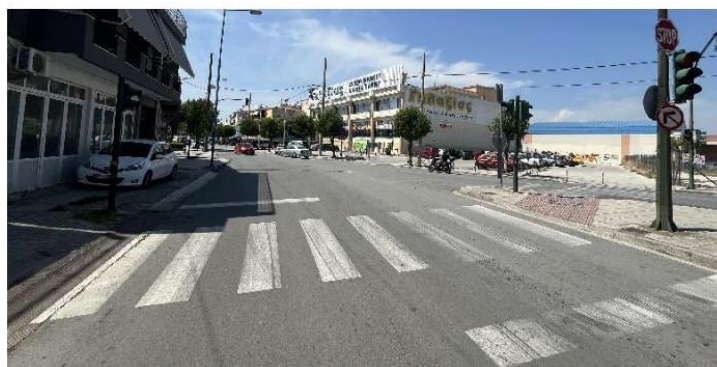
**Εικόνα 737: Διάβαση επί της οδού Πλάτωνος στη διασταύρωση με την οδό Σωκράτους (μέτρια κατάσταση) – έλλειψη ραμπών βάσει προδιαγραφών**

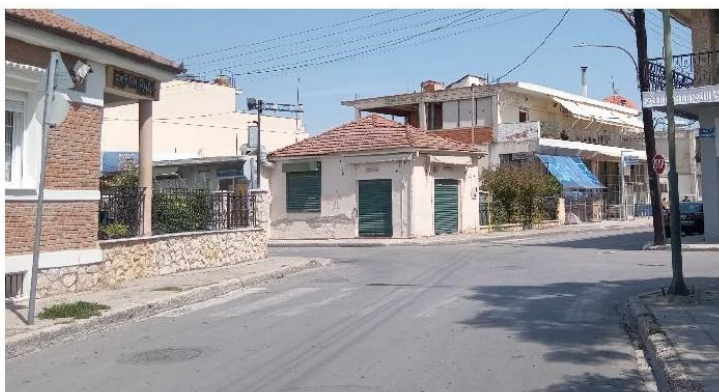
**Εικόνα 738: Διάβαση επί της οδού Πλάτωνος στη διασταύρωση με την οδό Δημοσθένους (κακή κατάσταση) – ξεθωριασμένη διαγράμμιση και έλλειψη ραμπών**

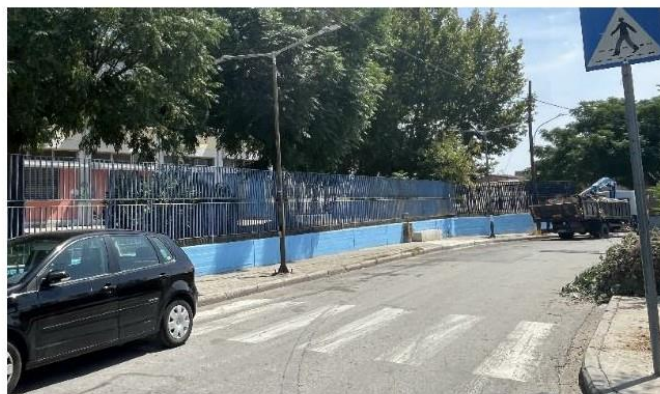
**Εικόνα 739: Διάβαση επί της οδού Αρχιμήδους έξω από το 11<sup>ο</sup> Δημοτικό Σχολείο (μέτρια κατάσταση) – ξεθωριασμένη διαγράμμιση και έλλειψη ραμπών**

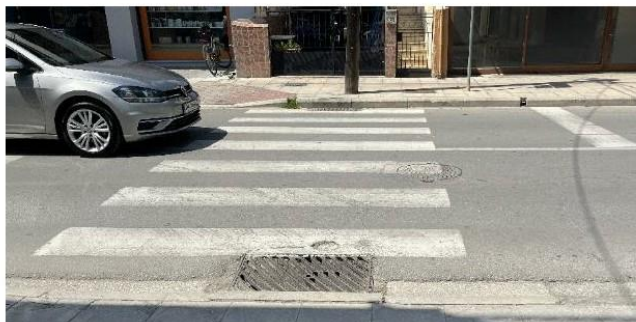
**Εικόνα 740: Διάβαση επί της οδού Σωκράτους στο ύψος της Πλατείας Καραμπατσά (μέτρια κατάσταση) – έλλειψη ραμπών**

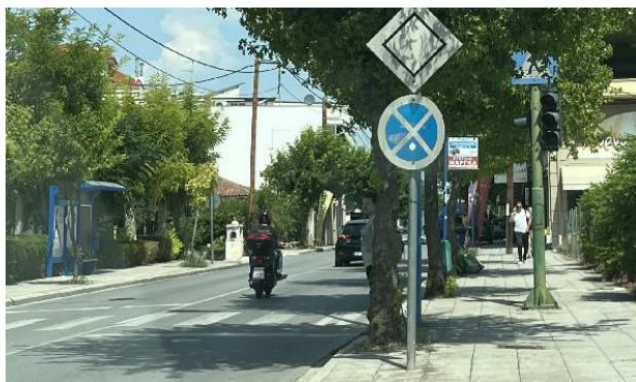
**Εικόνα 741: Διάβαση επί της οδού Σωκράτους πλησίον στη διασταύρωση με την οδό Αγαμέμνονος (μέτρια κατάσταση) – έλλειψη ραμπών**

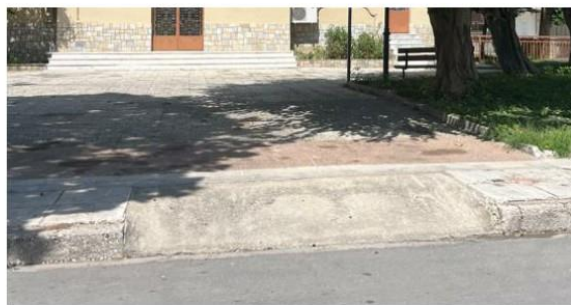
**Εικόνα 742: Ράμπα στην οδό Πλάτωνος πέριξ της Πλατείας Στρ. Καραϊσκάκη (κακή κατάσταση) – μεγάλη κλίση, φθαρμένο δάπεδο, χωρίς οδηγό όδευσης**

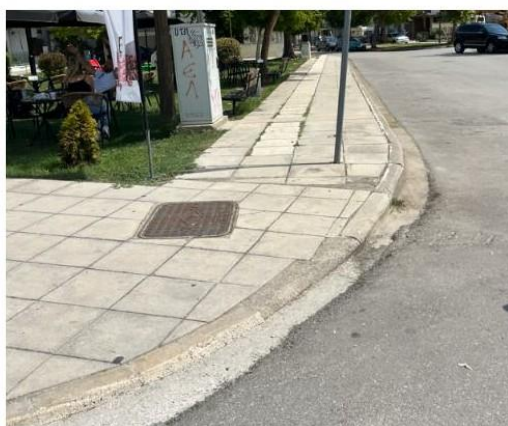
**Εικόνα 743: Ράμπα στην οδό Σωκράτους (μέτρια κατάσταση) – υψομετρική διαφορά με το οδόστρωμα και χωρίς οδηγό όδευσης**

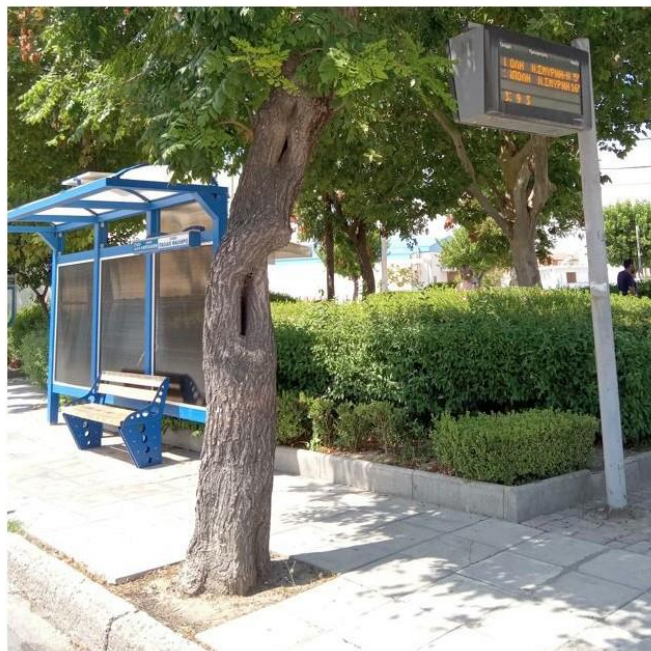
**Εικόνα 755: Στάση στην οδό Πλάτωνος (κοντά στη διασταύρωση με Σωκράτους – ρεύμα προς κέντρο)**

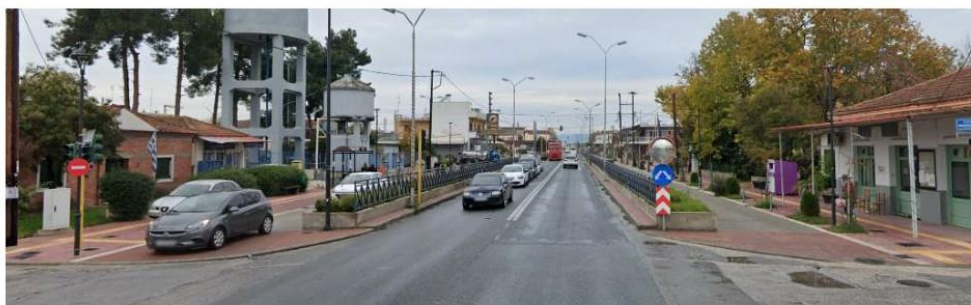
Η ΕΟ Λάρισας - Ελασσόνας, αφορά σε πρωτεύουσα αρτηρία διπλής κατεύθυνσης πλάτους μεγαλύτερου των 12 μέτρων. Η οδός διαθέτει, κατά κύριο λόγο, μεγάλα πεζοδρόμια, άνω των 2,05 μέτρων, ενώ εμφανίζονται και μικρές στενώσεις κυρίως στις διασταυρώσεις και συμβολές με άλλες οδούς υψηλού φόρτου. Η ελεύθερη ζώνη όδευσης πεζών είναι αρκετά περιορισμένης εμφάνισης, λόγω εμποδίων αστικού εξοπλισμού και φύτευσης, εξαιρουμένων των νέων τμημάτων πεζοδρομίων εκατέρωθεν της οδού, που εκτείνονται από την οδό Ιουστινιανού έως την οδό Κ. Θεριμιώτη, όπου και παρατηρείται και η εμφάνιση οδηγού όδευσης τυφλών. Ακόμα, στα τμήματα αυτά το δάπεδο των πεζοδρομίων είναι σε καλή κατάσταση και επίπεδη κλίση, ενώ στα λοιπά τμήματα της οδού μέτριας κατάστασης και επίπεδης κλίσης. Ακόμα, η οδός δίνει πρόσβαση στο Αισθητικό Άλσος και το ΚΑΠΗ, ενώ υπάρχει υψηλή εγγύτητα με την Πλατεία Θρακών, καθώς και τις ακόλουθες κοινωφελείς χρήσεις: ΤΟΜΥ και Πνευματικό Κέντρο Αγίου Γεωργίου.

##### Εικόνα 759: Οδός ΕΟ Λάρισας - Ελασσόνας

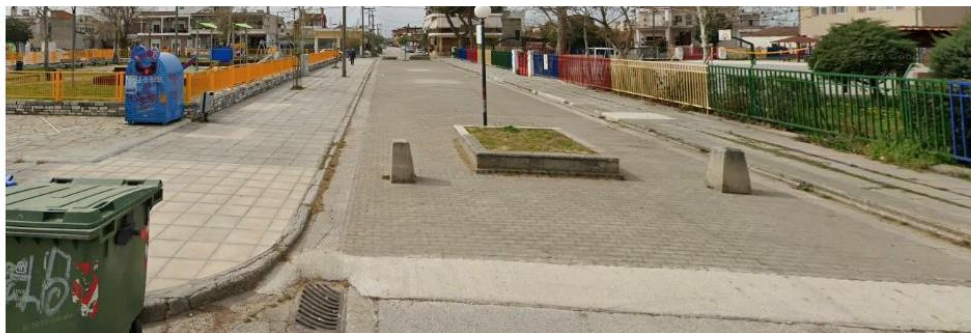
Η οδός Κουλουψούζη αποτελεί τοπική οδό διπλής κατεύθυνσης και πλάτους 12 μέτρων, από την οδό Ιωάννου Μεταξά έως την ΕΟ Λάρισας Ελασσόνας, 9 έως 12 μέτρων, από την ΕΟ Λάρισας - Ελασσόνας έως την οδό Ε. Βενιζέλου, και πεζόδρομος, από την οδό Ε. Βενιζέλου έως την οδό 25ης Μαρτίου. Τα τμήματα της οδού που αφορά σε τοπική οδό, διαθέτει μεγαλύτερα από 2,05 μέτρα πλάτους πεζοδρόμια, εκτός από την ανατολική πλευρά του τμήματος από την ΕΟ Λάρισας - Ελασσόνας έως την οδό Ε. Βενιζέλου, όπου το πλάτος πεζοδρομίου κυμαίνεται από 1,50 έως 2,05 μέτρα. Η ελεύθερη ζώνη όδευσης πεζών περιορίζεται και δεν πληροί τις προδιαγραφές, λόγω της ύπαρξης εμποδίων αστικού εξοπλισμού, δομικών στοιχείων κτιρίου και φύτευσης. Ακόμα, η οδός δε διαθέτει οδηγό όδευσης τυφλών κατά κύριο λόγο, εξαιρουμένου του τμήματος από την οδό Ιωάννου Μεταξά έως την ΕΟ Λάρισας - Ελασσόνας. Η κατάσταση των πεζοδρομίων εμφανίζεται μέτρια, ενώ δεν παρατηρείται ιδιαίτερη κλίση που να δυσχεραίνει τις προσβάσεις. Το τμήμα της οδού που αφορά σε πεζόδρομο, τηρεί τις προδιαγραφές πλάτους και ελεύθερης όδευσης, είναι σε καλή κατάσταση επιστροφής δαπέδου, ενώ εκλείπει το στοιχείο της όδευσης τυφλών. Ακόμα, η οδός δίνει πρόσβαση δυτικά του πεζόδρομου νότια του πρώτου τμήματος στην Πλατεία Θρακών, καθώς και δυτικά του τελευταίου τμήματος στο 1ο Δημοτικό Σχολείο και ανατολικά στην Πλατεία και την Παιδική Χαρά Μικρασιατών.

**Εικόνα 760: Οδός Κουλουψούζη**

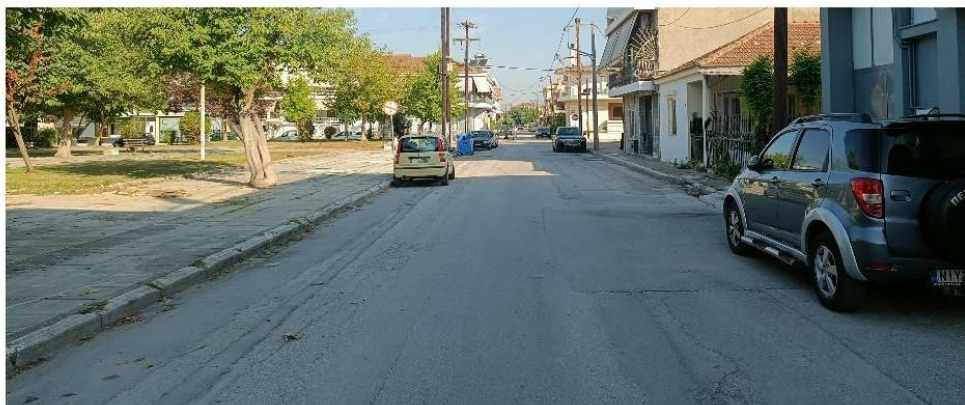
Η οδός Δημητρίου Καραολή είναι τοπική οδός, η οποία εκτείνεται από την οδό Κουλουψούζη έως την οδό Ιωάννου Μεταξά, έχει πλάτος οδού μεγαλύτερο από 12 μέτρα και είναι διπλής κατεύθυνσης. Το δυτικό πεζοδρόμιο της οδού είναι μεγαλύτερο από 2,05 μέτρα και διαθέτει ελεύθερη ζώνη όδευσης πεζών. Το ανατολικό πεζοδρόμιο είναι μικρότερο του 1,50 μέτρου, με εμπόδια να παραβιάζουν την 1,50 μέτρου ελεύθερη ζώνη για τους πεζούς. Ακόμα, η οδός δε διαθέτει οδηγό όδευσης τυφλών, ενώ τα πεζοδρόμια χρήζουν βελτίωσης επιστρώσεων. Ακόμα, η οδός παρουσιάζει το απαιτούμενο ελεύθερο ύψος. Τέλος, δίνεται πρόσβαση στην Πλατεία Θρακών από τη δυτική πλευρά της οδού.

**Εικόνα 761: Οδός Δημητρίου Καραολή**

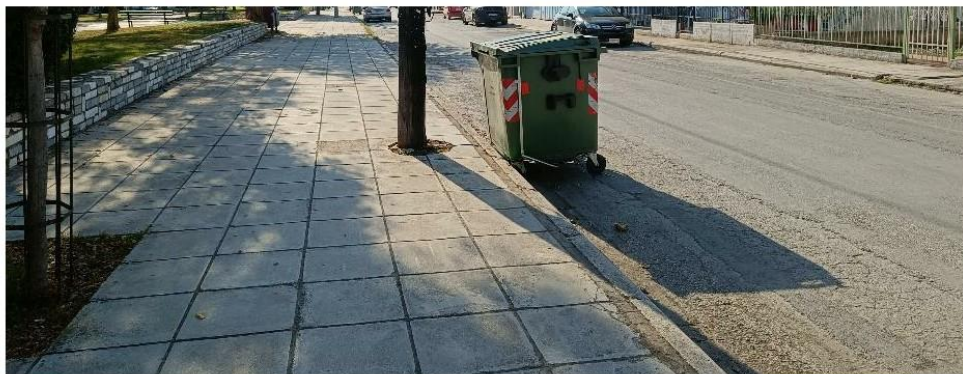
Η οδός Ιωάννου Μεταξά είναι τοπική οδός, η οποία εκτείνεται από την οδό Δημητρίου Καραολή έως την οδό Κουλουψούζη, έχει πλάτος οδού μεγαλύτερο των 12 μέτρων και είναι διπλής κατεύθυνσης. Το πλάτος του πεζοδρομίου στα βόρεια είναι μεγαλύτερο των 2,05 μέτρων με ελεύθερη όδευση, ενώ στα νότια μικρότερο του 1,50 μέτρου. Ακόμα, η οδός δεν έχει οδηγό όδευσης τυφλών. Οι επιστρώσεις του δαπέδου είναι επίπεδες και μέτριας κατάστασης στο βόρειο πεζοδρόμιο και κακής κατάστασης στο

νότιο πεζοδρόμιο. Ακόμα, τηρείται το ελεύθερο ύψος των 2,20 μέτρων. Τέλος, η οδός δίνει πρόσβαση μέσω του βόρειου τμήματός της στην Πλατεία Θρακών. Αξίζει να αναφερθεί ότι παρατηρούνται στη νότια πλευρά της οδού αδιαμόρφωτα τμήματα πεζοδρομίου.

**Εικόνα 762: Οδός Ιωάννου Μεταξά**

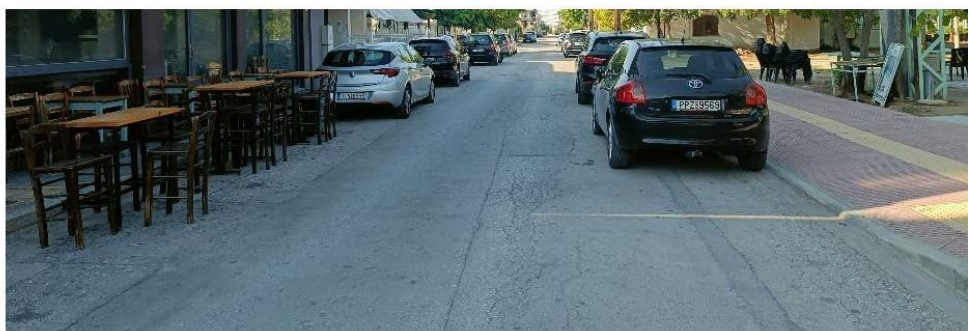
Η οδός Κωνσταντινουπόλεως είναι τοπική οδός, η οποία εκτείνεται από την οδό 25ης Μαρτίου έως την οδό Ιωάννου Μεταξά, είναι διπλής κατεύθυνσης και έχει πλάτος μεγαλύτερο των 12 μέτρων. Το πρώτο τμήμα, το οποίο εκτείνεται από την οδό 25ης Μαρτίου έως την οδό Ε. Βενιζέλου, έχει δυτικά πεζοδρόμιο μεγαλύτερο των 2,05 μέτρων με ελεύθερη ζώνη και ανατολικό πεζοδρόμιο μικρότερο του 1,50 μέτρου με εμπόδια αστικού εξοπλισμού. Το δεύτερο τμήμα διαθέτει εκατέρωθεν της οδού πεζοδρόμια, των οποίων το πλάτος κυμαίνεται μεταξύ 1,50 και 2,05 μέτρων χωρίς ελεύθερη ζώνη λόγω ύπαρξης εμποδίων ομοίως. Ακόμα, η οδός δεν παρουσιάζει οδηγό όδευσης τυφλών εκτός από το δυτικό τμήμα της οδού μεταξύ των οδών Ιωάννου Μεταξά και ΕΟ Λάρισας Ελασσόνας. Επιπροσθέτως, οι επιστρώσεις χαρακτηρίζονται κατά κύριο λόγο μέτριες, αλλά επίπεδης κλίσης. Τέλος, τηρείται το ελεύθερο ύψος όδευσης πεζών. Η οδός αυτή παρέχει πρόσβαση στην Πλατεία και την Παιδική Χαρά Μικρασιατών μέσω της δυτικής πλευράς της οδού και συγκεκριμένα του πρώτου τμήματος, καθώς και στο ΚΑΠΗ Γιάννουλης μέσω του δεύτερου τμήματος.

**Εικόνα 763: Οδός Κωνσταντινουπόλεως**

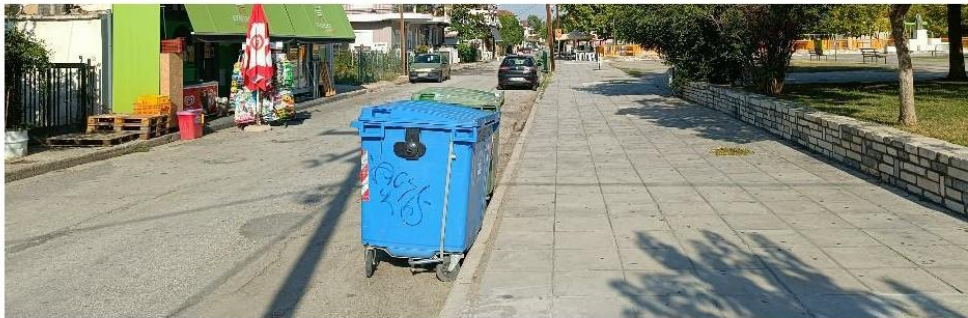
Η οδός 25ης Μαρτίου είναι τοπική οδός, η οποία εκτείνεται από την οδό Κουλουψούζη έως την οδό Κωνσταντινουπόλεως, έχει πλάτος μεγαλύτερο των 12 μέτρων και διπλή κατεύθυνση. Το πεζοδρόμιο της οδού στα βόρεια είναι μεγαλύτερο των 2,05 μέτρων με ελεύθερη ζώνη όδευσης πεζών άνω του 1,50 μέτρου και στα νότια είναι μικρότερο του 1,50 μέτρου χωρίς ελεύθερη ζώνη όδευσης πεζών λόγω της ύπαρξης των εμποδίων αστικού εξοπλισμού και φύτευσης. Ακόμα, η οδός δεν παρουσιάζει οδηγό όδευσης τυφλών. Τέλος, το ελεύθερο ύψος είναι μεγαλύτερο των 2,20 μέτρων. Η οδός παρέχει πρόσβαση στην Πλατεία και την Παιδική Χαρά Μικρασιατών.

#### **Εικόνα 764: Οδός 25ης Μαρτίου**

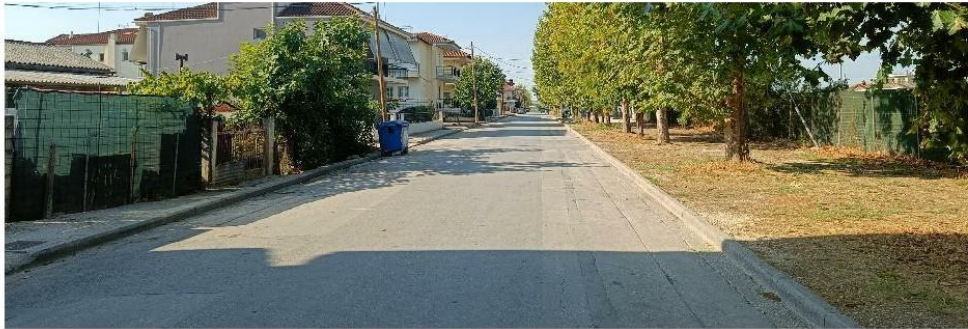
Η οδός Ολυμπίου Γεωργάκη είναι τοπική οδός διπλής κατεύθυνσης. Το πρώτο τμήμα της, από την ΕΟ Λάρισας - Ελασσόνας έως την οδό 28ης Οκτωβρίου, έχει πλάτος 9 έως 12 μέτρων και πλάτος πεζοδρομίου 2,05 μέτρων δυτικά και 1,50 έως 2,05 μέτρων ανατολικά, στα οποία δεν τηρείται η ελεύθερη ζώνη όδευσης πεζών και η επίστρωση του δαπέδου χαρακτηρίζεται μέτριας έως κακής εμφάνισης. Ακόμα, δεν παρατηρείται επί της οδού οδηγός όδευσης τυφλών. Το δεύτερο τμήμα της οδού, από την οδό 28ης Οκτωβρίου έως την οδό Παύλου Μελά, έχει πλάτος 6 έως 9 μέτρα, ενώ δε διαθέτει καθόλου πεζοδρόμια. Τα πεζοδρόμια της οδού κατά τμήματα εμφανίζονται αδιαμόρφωτα, ωστόσο, υπάρχει η προδιαγραφή οριοθέτησης μέσω της παρουσίας του κρασπέδου. Τέλος, η οδός εξασφαλίζει πρόσβαση σε 2 γήπεδο ποδοσφαίρου, στο Δημοτικό Γήπεδο Ποδοσφαίρου της Γιάννουλης, καθώς και στο 1ο Νηπιαγωγείο του οικισμού.

**Εικόνα 765: Οδός Ολυμπίου Γεωργάκη**

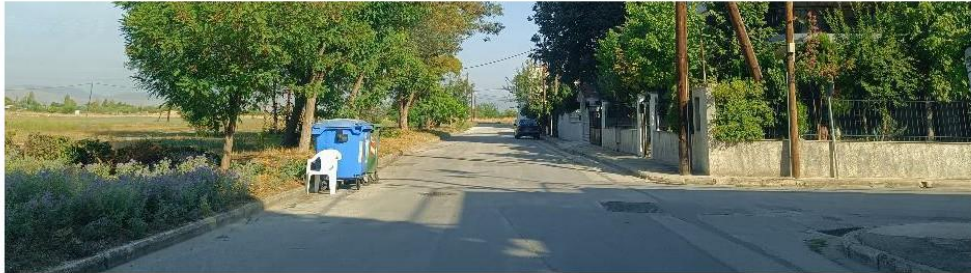
ύπαρξης εμποδίων αστικού εξοπλισμού και φύτευσης επί του στενού πεζοδρομίου αυτού, ενώ είναι κακή και η κατάσταση του δαπέδου πεζοδρομίου. Ακόμα, η οδός δε διαθέτει οδηγό όδευσης τυφλών, ενώ παρέχει πρόσβαση στη Δημοτική Κοινότητα.

**Εικόνα 767: Οδός Αθανασίου Διάκου**

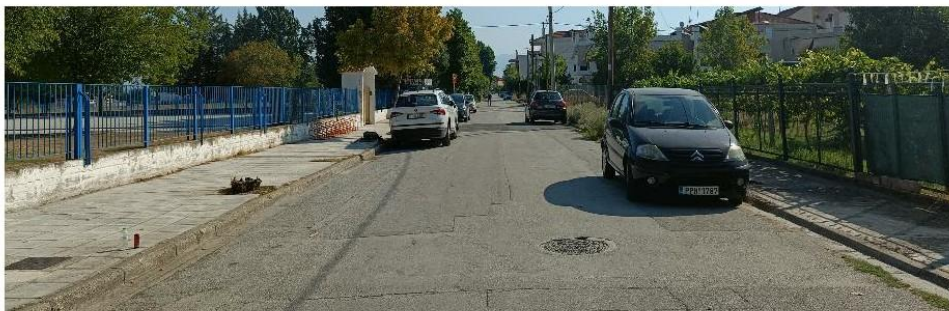
**Εικόνα 768: Οδός Σταδίου**

Η οδός Σταδίου αποτελεί τοπική οδό διπλής κατεύθυνσης και πλάτους που κυμαίνεται από 6 έως 9 μέτρα. Η οδός διακρίνεται σε τρία τμήματα. Το πρώτο τμήμα, από την οδό Αθανασίου Διάκου έως την οδό Θ. Κολοκοτρώνη, δίνει πρόσβαση στο 2ο Νηπιαγωγείο & 2ο Δημοτικό Σχολείο, καθώς και το Λύκειο του οικισμού, ενώ διαθέτει πεζοδρόμιο μόνο από τη νότια πλευρά. Το νότιο αυτό πεζοδρόμιο έχει πλάτος μεγαλύτερο των 2,05 μέτρων με ελεύθερη ζώνη άνω του 1,50 μέτρου. Το δεύτερο τμήμα της οδού, από την οδό Θ. Κολοκοτρώνη έως την οδό Καραϊσκάκη, δε διαθέτει πεζοδρόμια εκατέρωθεν της οδού. Ενώ, τέλος, στο τμήμα της οδού από την οδό Καραϊσκάκη έως την οδό Α. Παπάγου, η οδός διαθέτει πεζοδρόμια μικρότερα του 1,50 μέτρου χωρίς ελεύθερη ζώνη όδευσης πεζών, καθώς εντοπίζονται κατά μήκος του πεζοδρομίου εμπόδια που αφορούν σε αστικό εξοπλισμό και φυτεύσεις. Η οδός δε διαθέτει οδηγό όδευσης τυφλών. Ακόμα, οι επιστρώσεις χαρακτηρίζονται μέτριας κατάστασης και επίπεδης κλίσης, ενώ το ελεύθερο ύψος όδευσης πεζών τηρείται και παρουσιάζεται άνω των 2,20 μέτρων.

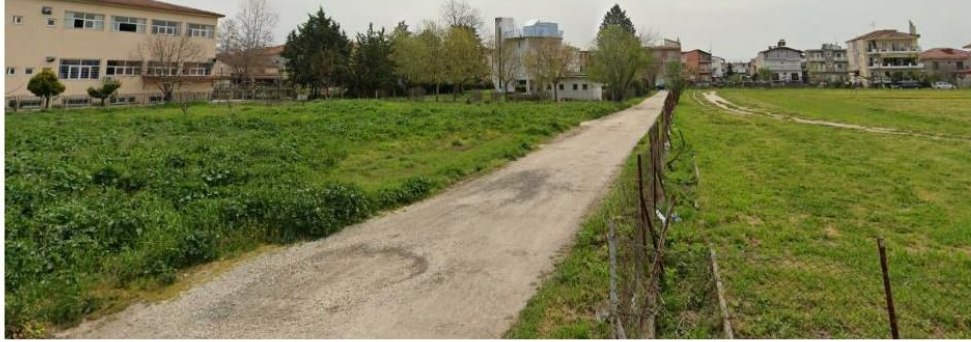
**Εικόνα 769: Πάροδος ανατολικά του Γηπέδου Γιάννουλης**

Η πάροδος που εκτείνεται ανατολικά του Γηπέδου Γιάννουλη αφορά σε τοπική οδό πλάτους μικρότερου των 6 μέτρων. Η οδός δε διαθέτει πεζοδρόμια, αλλά εμφανίζει άμεση εγγύτητα με το Γήπεδο αυτό.

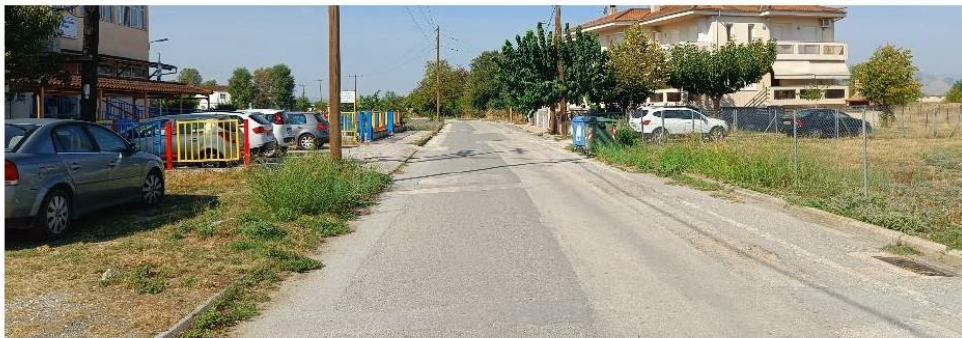
**Εικόνα 770: Οδός Εθνάρχου Μακαρίου**

Η οδός Εθνάρχου Μακαρίου είναι τοπική οδός διπλής κατεύθυνσης πλάτους 6 έως 9 μέτρων, εκτός του τμήματος νότια του Γηπέδου, στο οποίο το πλάτος οδού είναι μικρότερο των 6 μέτρων. Η οδός διακρίνεται σε τρία τμήματα. Στο πρώτο τμήμα, από την οδό Α. Παπάγου έως την πρώτη πάροδο ανατολικά του Γηπέδου, η βόρεια πλευρά των πεζοδρομίων έχει πλάτος μικρότερο του 1,50 μέτρου και, συνεπώς δεν καλύπτεται η ελεύθερη όδευση, λόγω μικρού πλάτους και ύπαρξης εμποδίων επί της ζώνης αυτής. Η νότια πλευρά αφορά σε μεγάλα, άνω των 2,05 μέτρων πλάτους, πεζοδρόμια στα οποία πληρείται η ελεύθερη όδευση. Επίσης, στο τμήμα αυτό εντοπίζονται ορισμένα τμήματα αδιαμόρφωτων πεζοδρομίων. Το δεύτερο τμήμα, που εκτείνεται νότια του Γηπέδου του οικισμού, δεν παρουσιάζει πεζοδρόμια. Τέλος, το τρίτο τμήμα, από τη δεύτερη πάροδο δυτικά του Γηπέδου, βόρεια δεν παρατηρείται πεζοδρόμιο, ενώ νότια η οδός διαθέτει πεζοδρόμιο μικρότερο του 1,50 μέτρου χωρίς ελεύθερη ζώνη όδευσης πεζών. Ακόμα, το δάπεδο εμφανίζεται μέτριας κατάστασης και επίπεδης κλίσης. Αξίζει να αναφερθεί ότι η οδός δε διαθέτει οδηγό όδευσης τυφλών. Ωστόσο, τηρεί το ελεύθερο ύψος όδευσης πεζών άνω των 2,20 μέτρων, όπως ορίζεται από τις προδιαγραφές. Τέλος, η οδός παρέχει πρόσβαση στο Ενιαίο Ειδικό Επαγγελματικό Γυμνάσιο & Λύκειο.
