**4.7.19 Διαδρομή 19: Οδοί Γεωργίου Παπανδρέου, 1<sup>ης</sup> Μεραρχίας, Δημ. Καραολή, Β' Σώματος Στρατού, Δαβάκη, Κατσίγρα, Πανόπουλου, Πατέρα, Τλούπα Τάκη, Καντώνια, Βιδάλη, Γιάγκου, Δημ. Παπαγεωργίου, Καραγκούννη και Δαόχου**

Το συνολικό μήκος της Διαδρομής 19 είναι 5.887 μέτρα και βρίσκεται στο νοτιοδυτικό τμήμα της Λάρισας. Η διαδρομή ξεκινά από την Γεωργίου Παπανδρέου (πρωτεύουσα συλλεκτήρια οδός) και περιλαμβάνει τις οδούς 1<sup>ης</sup> Μεραρχίας, Δημ. Καραολή, Β' Σώματος Στρατού, Δαβάκη, Κατσίγρα, Πανόπουλου, Πατέρα (δευτερεύουσα συλλεκτήρια οδός), Τλούπα Τάκη, Καντώνια, Βιδάλη, Γιάγκου, Ανώνυμη Οδό, Δημ. Παπαγεωργίου, Καραγκούννη και Δαόχου. Η διαδρομή διέρχεται από τα ακόλουθα:

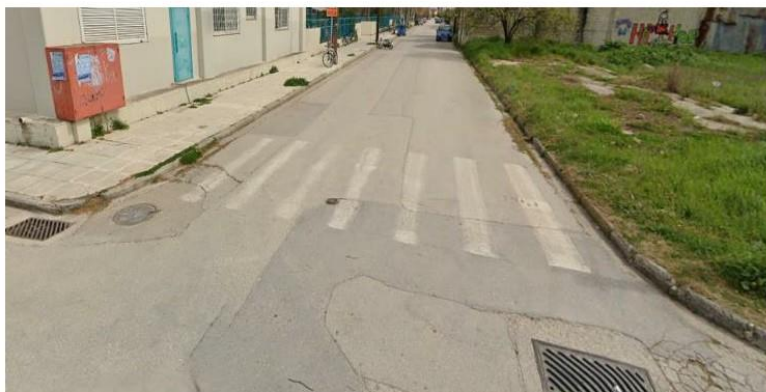
**Εικόνα 771: Διάβαση στη διασταύρωση των οδών Σταδίου με Αθανασίου Διάκου (κακή κατάσταση) – έλλειψη ραμπών & έλλειψη προσβάσιμης σήμανσης**

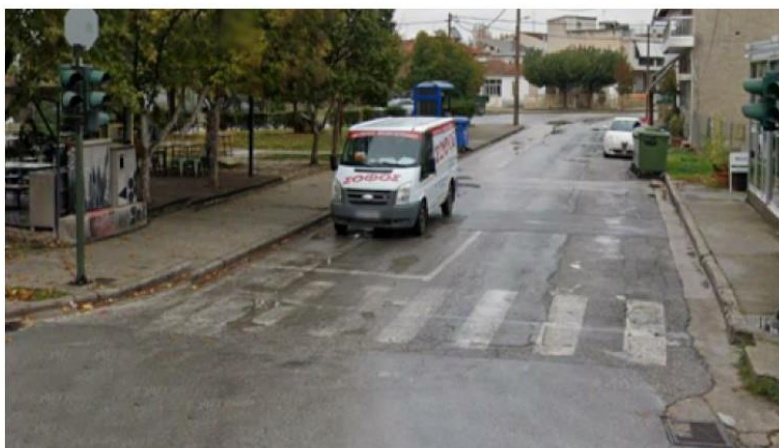
**Εικόνα 772: Διάβαση επί της οδού Κύπρου (κακή κατάσταση) – έλλειψη ραμπών & έλλειψη προσβάσιμης σήμανσης**

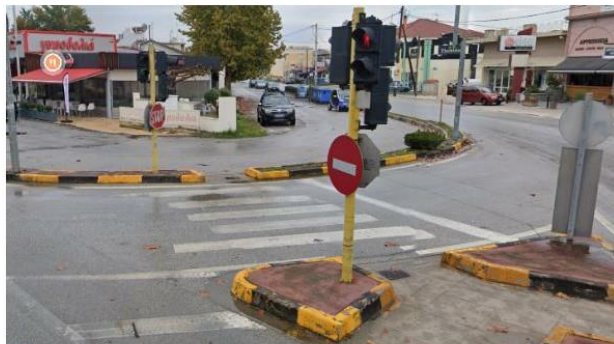
**Εικόνα 773: Διάβαση επί της οδού Αλ. Παπάγου (μέτρια κατάσταση) – έλλειψη του απαραίτητου πλάτους ραμπών και έλλειψη προσβάσιμης σήμανσης**

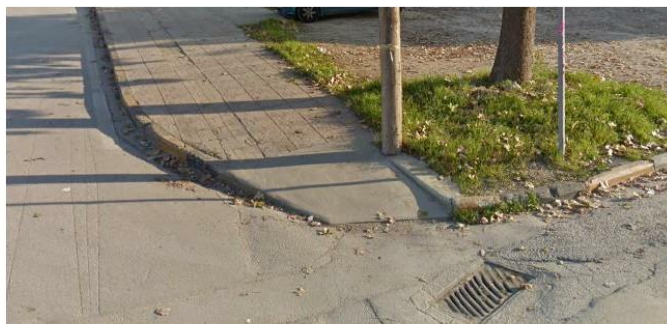
**Εικόνα 775: Ράμπα επί της οδού Χαρακόπου (μέτρια κατάσταση)**

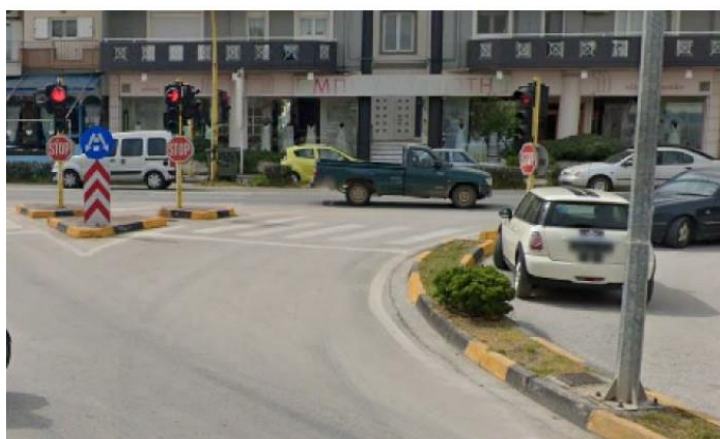
**Εικόνα 776: Νησίδα στην συμβολή των οδών Αλ. Παπάγου και ΕΟ Λάρισας – Ελασσόνας**

Στη διαδρομή 23 καταγράφηκαν είκοσι πέντε νησίδες στην Εθνική Οδό Λάρισας – Ελασσόνας. Οι συγκεκριμένες νησίδες δεν είναι προσβάσιμες, καθώς δεν διαθέτουν ισόπεδες διαβάσεις και απουσιάζει η διαγράμμιση των διαβάσεων. Εξαίρεση αποτελούν οι νησίδες στη συμβολή των οδών Αλεξάνδρου Παπάγου και Εθνικής Οδού Λάρισας – Ελασσόνας, όπου διαθέτουν ισόπεδες διαβάσεις, αλλά απουσιάζει η προσβάσιμη σήμανση.

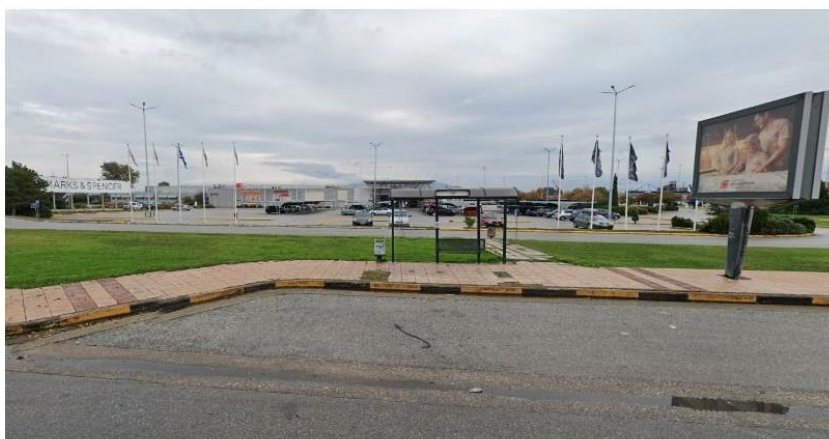
**Εικόνα 796: Στάση "S/M ΣΚΛΑΒΕΝΙΤΗΣ ΓΙΑΝΝΟΥΛΗΣ"**

Στη διαδρομή 23 καταγράφονται συνολικά 4 στάσεις Μέσων Μαζικής Μεταφοράς, στην Ε.Ο. Λάρισας - Ελασσόνας. Η στάση παρά τα "ΕΛΤΑ" πληροί τις προδιαγραφές προσβασιμότητας, διαθέτοντας οδηγό όδευσης τυφλών στο πεζοδρόμιο, ισόπεδη σύνδεση οδοστρώματος και πεζοδρομίου και δεν αποτελεί εμπόδιο στην ελεύθερη όδευση πεζών. Η στάση παρά την υπεραγορά "ΣΚΛΑΒΕΝΙΤΗΣ" δεν διαθέτει οδηγό όδευσης τυφλών στο πεζοδρόμιο και ισόπεδη σύνδεση, αλλά δεν αποτελεί εμπόδιο στην ελεύθερη όδευση πεζών. Η στάση παρά την υπεραγορά "LIDL" διαθέτει ισόπεδη σύνδεση, αλλά αποτελεί εμπόδιο στην ελεύθερη όδευση πεζών και δεν διαθέτει οδηγό όδευσης τυφλών. Τέλος, η στάση αστικού λεωφορείου "PEMETZO" δε διαθέτει οδηγό όδευσης τυφλών στο πεζοδρόμιο και ούτε ισόπεδη σύνδεση οδοστρώματος και πεζοδρομίου, αλλά δεν αποτελεί εμπόδιο στην ελεύθερη όδευση πεζών.

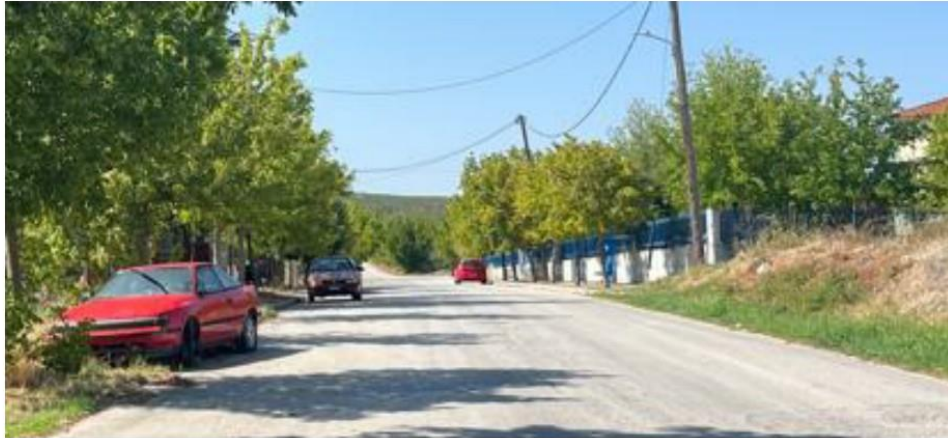
##### Εικόνα 798: Οδός Τερψιθέας

Το εξεταζόμενο τμήμα της οδού Τερψιθέας είναι τοπική οδός διπλής κατεύθυνσης με πλάτος οδού άνω των 12 μέτρων και μέσο πλάτος οδοστρώματος 8,5-9,0 μέτρα. Στην αρχή του τμήματος (βόρεια) δεν υπάρχουν διαμορφωμένα πεζοδρόμια εκατέρωθεν, ενώ στο ύψος του σχολείου υπάρχουν πεζοδρόμια και από τις δύο πλευρές με πλάτος μεγαλύτερο των 2,05μ. Ωστόσο, αξίζει να αναφερθεί ότι στο τέλος του τμήματος υπάρχει πεζοδρόμιο μόνο από την πλευρά του Δημοτικού Σχολείου (ανατολική πλευρά). Στα υφιστάμενα πεζοδρόμια δεν εξασφαλίζεται η ελεύθερη ζώνη όδευσης τόσο όσον αφορά το πλάτος (<1,50μ) όσο και το ύψος (<2.20μ) λόγω φύτευσης. Επιπλέον, επισημαίνεται ότι τα πεζοδρόμια δε διαθέτουν οδηγό όδευσης τυφλών ούτε ράμπες. Τέλος, στο εξεταζόμενο τμήμα υφίσταται μία στάση λεωφορείου η οποία εξυπηρετεί κυρίως τις μετακινήσεις από και προς το Δημοτικό Σχολείο.

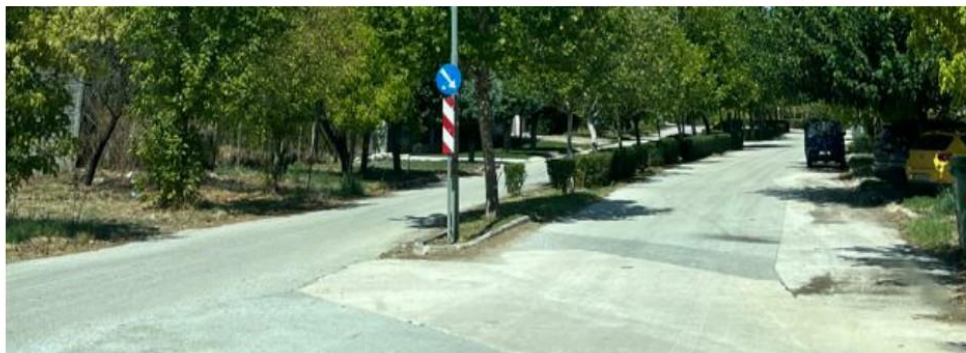
**Εικόνα 799: Οδός Μεγάλου Αλεξάνδρου (Τερψιθέα)**

Το εξεταζόμενο τμήμα της οδού Μεγ. Αλεξάνδρου είναι οδός διπλής κατεύθυνσης και διαθέτει νησίδα στο περισσότερο τμήμα, η οποία είναι καλυμμένη από βλάστηση (χορτάρι και δέντρα). Το συνολικό πλάτος της οδού είναι μεγαλύτερο των 12,0 μέτρων και το μέσο πλάτος του οδοστρώματος είναι λίγο μεγαλύτερο των 7,0μ ανά κατεύθυνση. Το πλάτος της νησίδας κυμαίνεται από 15,0μ (στην αρχή) έως 3,0μ (στο τέλος). Τονίζεται ότι επί της ουσίας δεν υπάρχουν διαμορφωμένα πεζοδρόμια εκατέρωθεν, παρά μόνο επιφάνειες καλυμμένες από χορτάρι και πλακόστρωτες ή από τσιμέντο είσοδοι των παρόδιων κατοικιών.

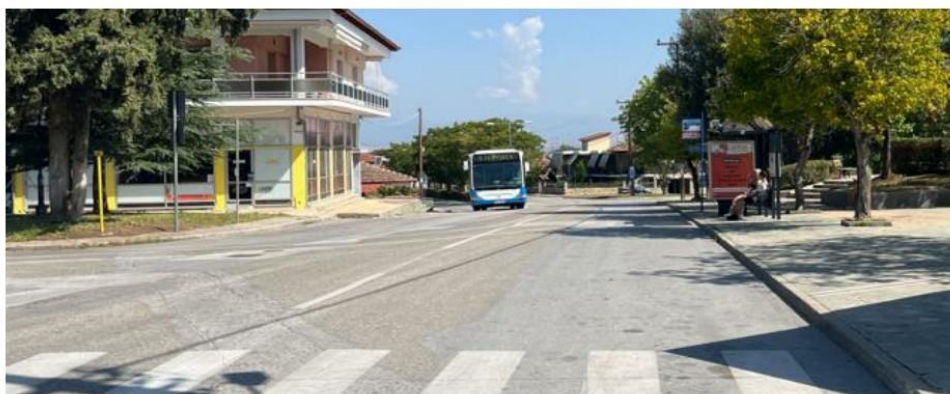
**Εικόνα 800: Οδός Κων/νου Καραμανλή**

Πρόκειται για την πιο κεντρική οδό της Τερψιθέας καθώς διατρέχει τον οικισμό από νότο προς βορρά και αποτελεί τη βασική σύνδεση με την Ε.Ο. Λάρισας – Τρικάλων και κατ' επέκταση με την πόλη της Λάρισας. Το εξεταζόμενο τμήμα ξεκινάει από την οδό Μεγάλου Αλεξάνδρου, καταλήγει στην οδό Λάμπρου Κατσώνη και βρίσκεται στο κέντρο του οικισμού. Επίσης, είναι διπλής κυκλοφορίας και το πλάτος της οδού είναι κυμαινόμενο, αλλά σταθερά μεγαλύτερο από 12 μέτρα. Το τμήμα που διατρέχει τον οικισμό από βορρά προς νότο διαθέτει νησίδα με το πλάτος να κυμαίνεται από 1,0 έως 11,5μ περίπου. Τα πεζοδρόμια της οδού έχουν πλάτος κυμαινόμενο από λιγότερο του 1,0μ έως μεγαλύτερο των 2,05μ, ενώ σε πολλές περιπτώσεις παρουσιάζονται εμπόδια που περιορίζουν την ελεύθερη ζώνη όδευσης πεζών κάτω του 1,50 μέτρου. Επίσης, επισημαίνεται ότι τα πεζοδρόμια σε πολλές περιπτώσεις παρουσιάζουν φθορές ή είναι ακόμα αδιαμόρφωτα κάτι που εμποδίζει ακόμα περισσότερο τις μετακινήσεις επί αυτών. Το ελεύθερο ύψος της όδευσης πεζών είναι μεγαλύτερο από 2,20 μέτρα, όπως ορίζεται από τις προδιαγραφές, με ελάχιστες εξαιρέσεις όπου παρατηρούνται χαμηλά κλαδιά δέντρων. Παράλληλα, επισημαίνεται ότι τα πεζοδρόμια δε διαθέτουν ράμπες ούτε οδηγούς όδευσης. Τέλος, αξίζει να αναφερθεί ότι στο εξεταζόμενο τμήμα υπάρχουν 4 στάσεις λεωφορείου.

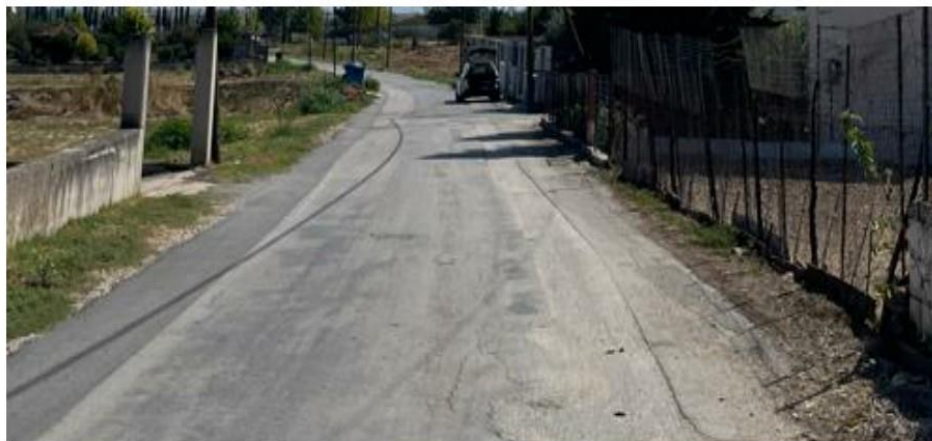
#### **Εικόνα 801: Λάμπρου Κατσώνη**

Πρόκειται για το ανατολικό τμήμα της οδού Λάμπρου Κατσώνη το οποίο οδηγεί στο Γήπεδο Τερψιθέας (που είναι ο χώρος καταφυγής του οικισμού σε περίπτωση έκτακτης κατάστασης). Το εξεταζόμενο οδικό τμήμα είναι διπλής κατεύθυνσης, πλάτους 6,00-9,00 μέτρων και το μέσο πλάτος οδοστρώματος είναι περίπου στα 5,0μ. Επί της ουσίας δεν υφίστανται πεζοδρόμια εκατέρωθεν, παρά μόνο ερείσματα στα πλαϊνά του οδικού τμήματος.

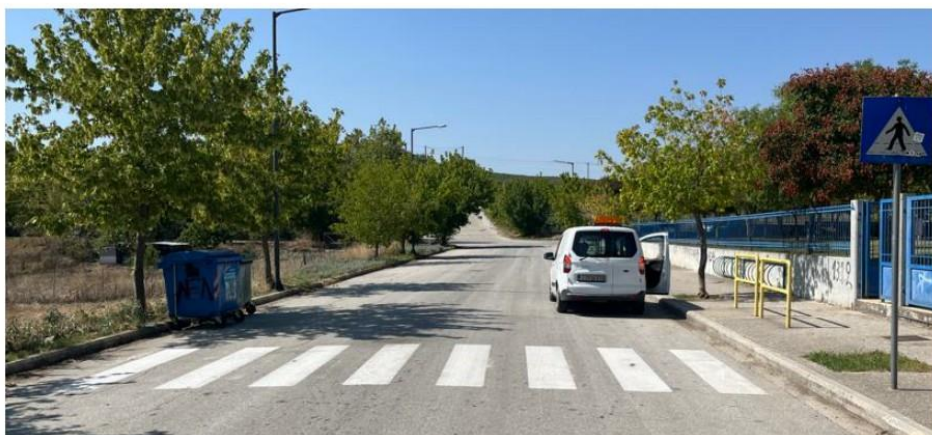
Στη Διαδρομή 24 εντοπίστηκαν συνολικά έξι (6) διαβάσεις οι οποίες δε διαθέτουν ράμπες εξυπηρέτησης πεζών και αμαξιδίων στα άκρα τους. Επιπλέον, σε όλες τις περιπτώσεις υπάρχει έλλειψη κατάλληλης σήμανσης STOP επί του οδοστρώματος, ωστόσο σε δύο υπάρχει κατακόρυφη προσβάσιμη σήμανση (Π-21). Δύο διαβάσεις βρίσκονται επί της οδού Τερψιθέας κοντά στην είσοδο του Δημοτικού Σχολείου, δύο επί της Κων/νου Καραμανλή, εκατέρωθεν της διασταύρωσής της με τις Ανδρέα Παπανδρέου - Αθ. Διάκου και οι υπόλοιπες δύο σε διασταυρούμενες οδούς (Μάρκου Μπότσαρη και Ρήγα Φεραίου). Στις παρακάτω Εικόνες παρουσιάζονται διαβάσεις που εντοπίζονται στη Διαδρομή 24, ενώ ακολουθεί και ο σχετικός Πίνακας εκτίμησής τους.

**Εικόνα 802: Διάβαση επί της οδού Τερψιθέας στην είσοδο του Δημοτικού Σχολείου (μέτρια κατάσταση) – έλλειψη ραμπών**

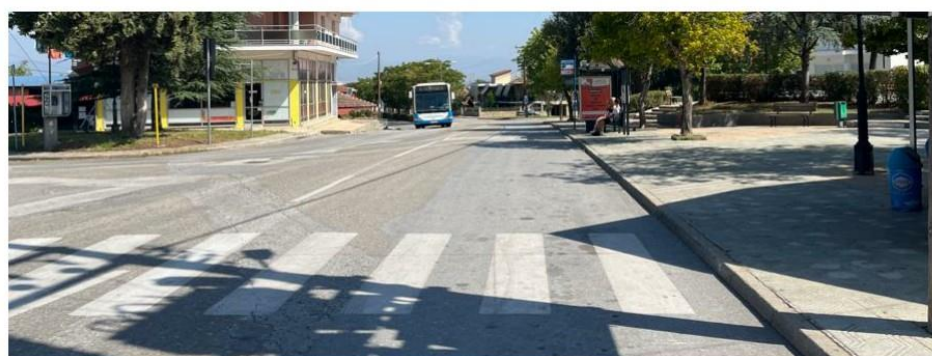
**Εικόνα 803: Διάβαση επί της οδού Κων/νου Καραμανλή (μέτρια κατάσταση) - έλλειψη ραμπών**

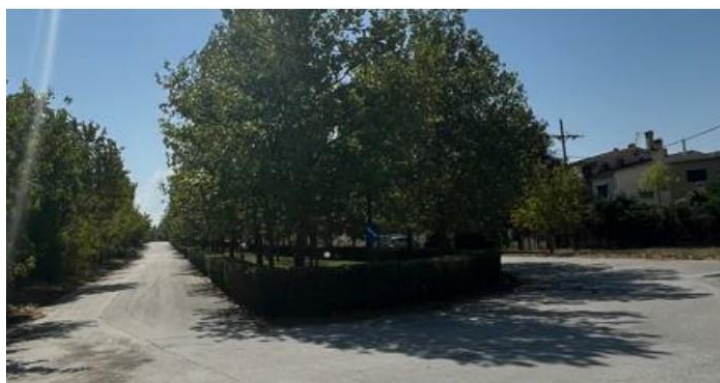
Οι οδοί Μεγάλου Αλεξάνδρου και Κων/νου Καραμανλή είναι οι οδοί που διαθέτουν κεντρική νησίδα επί της Διαδρομής 24. Σε αυτό το πλαίσιο, καταγράφηκαν συνολικά 8 νησίδες στη Διαδρομή 24, τέσσερις στη Μεγάλου Αλεξάνδρου και τέσσερις στην Κων/νου Καραμανλή. Στη Μεγ. Αλεξάνδρου, το πλάτος των νησίδων κυμαίνεται από 15,0μ (στην αρχή) έως 3,0μ (στο τέλος). Πιο συγκεκριμένα το πλάτος της πρώτης νησίδας (βορειοδυτικά) κυμαίνεται από 8,00 έως 15,0μ , η δεύτερη έχει πλάτος 5,5μ, η τρίτη 4,0μ και η τελευταία (νοτιοανατολικά) περίπου 3,0μ. Όσον αφορά τις νησίδες στην Κων/νου Καραμανλή το πλάτος τους κυμαίνεται από 1,0 έως 11,5μ περίπου. Πιο συγκεκριμένα, η πρώτη νησίδα (νότια) έχει πλάτος 1,0μ, η δεύτερη από 1,0 έως 6,0, η τρίτη από 6,5 έως 10,0μ και η τέταρτη από 10,0 έως 11,5μ. Τέλος, αξίζει να αναφερθεί ότι όλες οι νησίδες καλύπτονται από βλάστηση χωρίς να υπάρχουν ράμπες σε κανένα σημείο. Στις Εικόνες που ακολουθούν παρουσιάζονται ενδεικτικά στοιχεία των νησίδων της Διαδρομής 24.

**Εικόνα 804: Νησίδα επί της οδού Μεγάλου Αλεξάνδρου (πλάτος  $\approx 15,0\mu$ )**

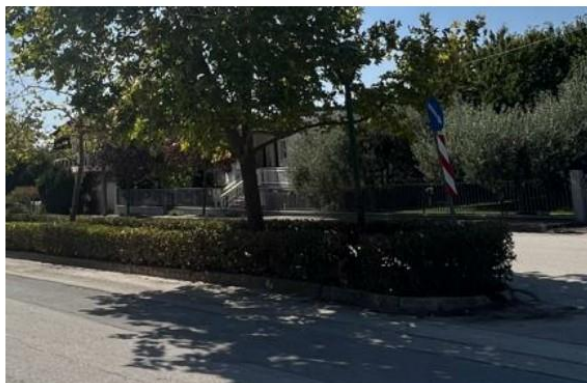
**Εικόνα 805: Νησίδα επί της οδού Μεγάλου Αλεξάνδρου (πλάτος  $\approx 3,0\mu$ )**

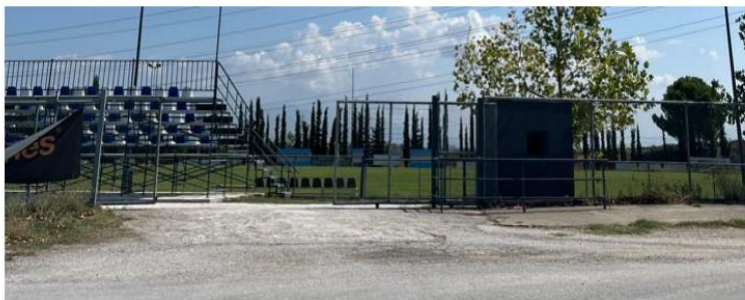
**Εικόνα 807: Είσοδος Γηπέδου Τερψιθέας**

Κατά μήκος της Διαδρομής 24 εντοπίζονται τρεις κοινόχρηστοι χώροι - χώροι πρασίνου: το Γήπεδο Τερψιθέας, το οποίο είναι και χώρος καταφυγής σε περίπτωση έκτακτης ανάγκης, το Πάρκο με την παιδική χαρά και η Κεντρική Πλατεία Τερψιθέας όπου βρίσκεται και ο Ι.Ν. Αγίου Αθανασίου. Η ελεύθερη ζώνη όδευσης κρίνεται ικανοποιητική εντός των συγκεκριμένων χώρων. Ωστόσο, για να φτάσει κανείς στο Γήπεδο θα πρέπει να διασχίσει οδούς χωρίς πεζοδρόμια εκατέρωθεν, ενώ για το Πάρκο και την Κεντρική Πλατεία τα πεζοδρόμια περιμετρικά δε διαθέτουν οδηγούς όδευσης και ράμπες. Επίσης, εντός

των συγκεκριμένων χώρων απουσιάζει οδηγός όδευσης τυφλών και δεν εντοπίζονται προσβάσιμοι χώροι υγιεινής και προσβάσιμη σήμανση. Τέλος, επισημαίνεται ότι η είσοδος της Παιδικής Χαράς που βρίσκεται έναντι του πάρκου γίνεται με μικρό σκαλοπάτι.

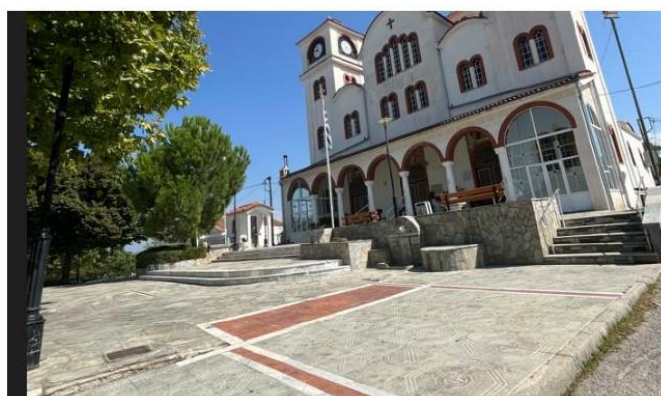
**Εικόνα 809: Κεντρική Πλατεία Τερψιθέας**

| Α/Α | Όνομα | Θέση | Ελεύθερη<br>ζώνη<br>όδευσης<br>πεζών | Οδηγός<br>όδευσης<br>τυφλών | Προσβάσιμοι<br>Χώροι υγιεινής<br>εφόσον<br>υπάρχουν | Πρόβλεψη<br>προσβάσιμης<br>σήμανσης |
|---|---|---|---|---|---|---|
| 4 | Κεντρική<br>Πλατεία<br>Τερψιθέας | Κων/νου<br>Καραμανλή, Ρήγα<br>Φεραίου,<br>Βουλγαροκτόνου | ΝΑΙ | ΟΧΙ | - | ΟΧΙ |

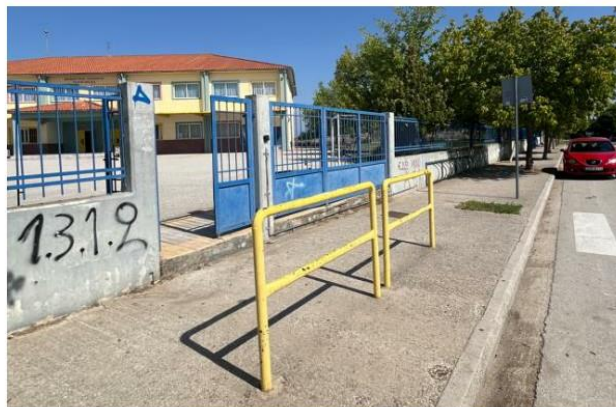
**Εικόνα 810: Δημοτικό Σχολείο Τερψιθέας**

Επί της Διαδρομής 24 βρίσκεται το Δημοτικό Σχολείο Τερψιθέας (οδός Τερψιθέας) και ο Παιδικός Σταθμός (Μεγ. Αλεξάνδρου και Μάρκου Μπότσαρη), ενώ πολύ κοντά στη Διαδρομή βρίσκεται και το Νηπιαγωγείο επί της οδού Ρήγα Φεραίου, στη διασταύρωσή της με την οδό Κων/νου Καραμανλή. Αναφορικά με το Δημοτικό Σχολείο, επισημαίνεται ότι δε διαθέτει ράμπες πρόσβασης που συνδέουν το οδόστρωμα με το πεζοδρόμιο και το πεζοδρόμιο με την είσοδο του Σχολείου, ενώ επίσης στο πεζοδρόμιο απουσιάζει οδηγός όδευσης για τυφλούς. Στον Παιδικό Σταθμό δεν υπάρχουν διαμορφωμένα πεζοδρόμια πέριξ του κτιρίου, ωστόσο, υφίσταται διάβαση στην είσοδο. Όσον αφορά το Νηπιαγωγείο, επισημαίνεται ότι δεν υπάρχει πεζοδρόμιο στις οδούς όπου υπάρχουν οι εισοδοί (Ρήγα Φεραίου και Κων/νου Παλαιολόγου), ενώ η μόνη είσοδος που είναι προσβάσιμη σε αμαξίδιο είναι αυτή επί της Κων/νου Παλαιολόγου (ισοεπίπεδη με το οδόστρωμα), καθώς στη Ρήγα Φεραίου υπάρχει σκαλοπατάκι.

| Α/Α | Όνομα | Θέση | Σύνδεση οδοστρώματος-<br>πεζοδρομίου ίδιου<br>επιπέδου ή/και με ράμπα | Σύνδεση πεζοδρομίου-<br>κτιρίου ίδιου επιπέδου<br>ή/και με ράμπα |
|---|---|---|---|---|
| 1 | Δημοτικό Σχολείο<br>Τερψιθέας | Τερψιθέας | ΟΧΙ | ΟΧΙ |

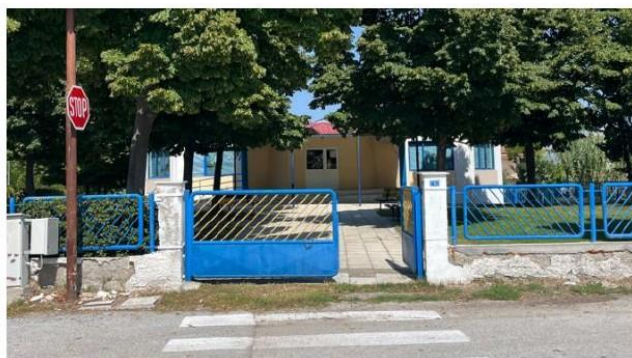
**Εικόνα 811: Παιδικός Σταθμός Τερψιθέας**

| Α/Α | Όνομα | Θέση | Σύνδεση οδοστρώματος-<br>πεζοδρομίου ίδιου<br>επιπέδου ή/και με ράμπα | Σύνδεση πεζοδρομίου-<br>κτιρίου ίδιου επιπέδου<br>ή/και με ράμπα |
|---|---|---|---|---|
| 2 | Παιδικός Σταθμός<br>Τερψιθέας | Μάρκου<br>Μπότσαρη | ΟΧΙ | ΟΧΙ |

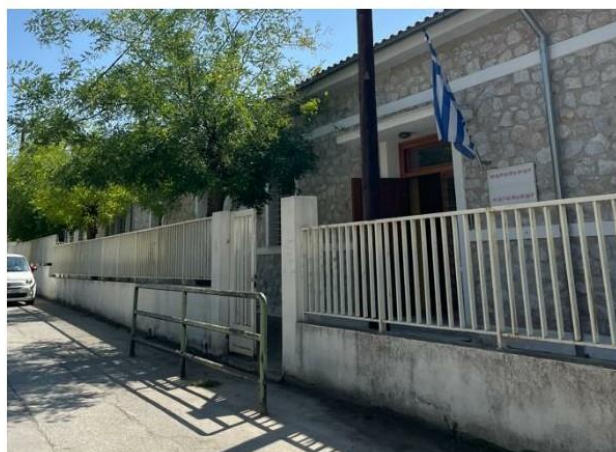
**Εικόνα 812: Νηπαγωγείο Τερψιθέας**

| Α/Α | Όνομα | Θέση | Σύνδεση οδοστρώματος-<br>πεζοδρομίου ίδιου<br>επιπέδου ή/και με ράμπα | Σύνδεση πεζοδρομίου-<br>κτιρίου ίδιου επιπέδου<br>ή/και με ράμπα |
|---|---|---|---|---|
| 3 | Νηπιαγωγείο<br>Τερψιθέας | Ρήγα Φεραίου<br>2 | ΟΧΙ στην κύρια είσοδο (οδός<br>Ρήγα Φεραίου) | Δεν υπάρχει πεζοδρόμιο |

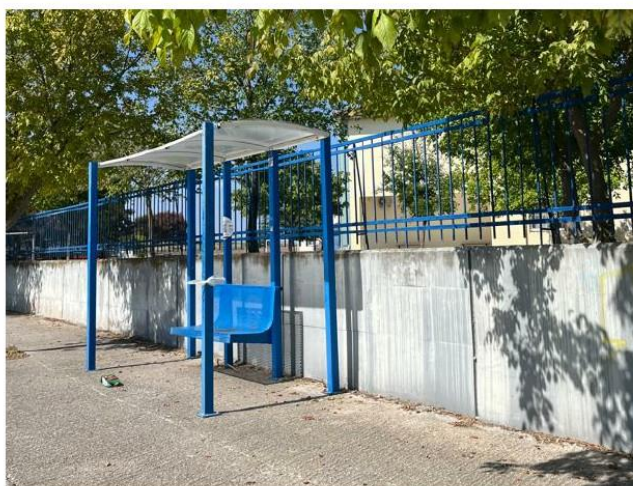
**Εικόνα 813: Στάση στην οδό Τερψιθέας έξω από το Δημοτικό Σχολείο**

Στη Διαδρομή 24 υπάρχουν πέντε (5) στάσεις λεωφορείων, οι τέσσερις επί της οδού Κων/νου Καραμανλή (2 προς Λάρισα, 2 από Λάρισα) και η μία επί της οδού Τερψιθέας έξω από το Δημοτικό Σχολείο. Στις στάσεις αυτές δεν υπάρχει οδηγός όδευσης τυφλών στο πεζοδρόμιο, ενώ δεν υπάρχουν ράμπες στα άκρα των πεζοδρομίων. Ωστόσο, αξίζει να αναφερθεί ότι σε όλες τις περιπτώσεις στα σημεία των στάσεων η ελεύθερη όδευση διαθέτει το απαραίτητο ύψος (>2,20μ) και πλάτος (>1,50μ).

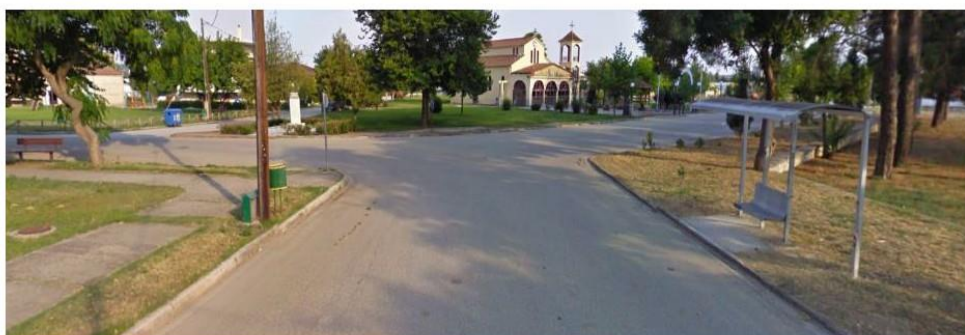
##### **Εικόνα 817: Διαδρομή προς Παιδική Χαρά & χώρους πρασίνου (νοτιοδυτικά του Πάρκου Δασοχωρίου)**

Η τοπική οδός αυτή αποτελεί μέρος της διαδρομής και έχει πλάτος 6 έως 9 μέτρα. Επί της οδού παρατηρούνται πεζοδρόμια μόνο στο βόρειο τμήμα της οδού με πλάτος μεγαλύτερο από 2,05 μέτρα, ενώ αντίστοιχα η ελεύθερη όδευση πεζών είναι μεγαλύτερη από 1,5 μέτρα. Η οδός παρέχει πρόσβαση σε μια στάση αστικού λεωφορείου, καθώς και στο Πάρκο Δασοχωρίου.

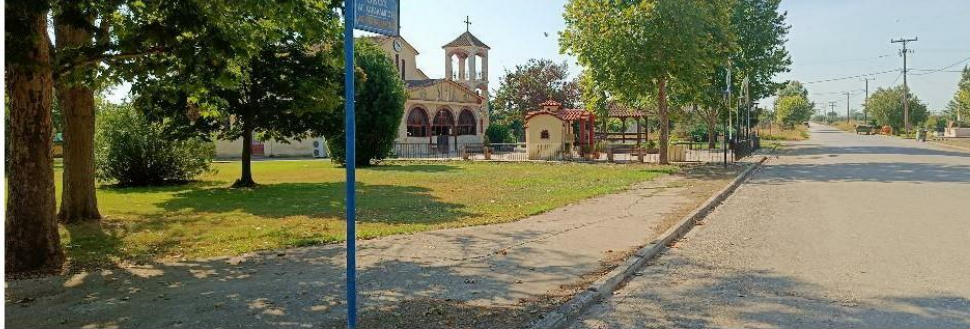
**Εικόνα 818: Διαδρομή προς Παιδική Χαρά & χώρους πρασίνου (νότια του Πάρκου Δασοχωρίου & μεταξύ του Γηπέδου καλαθοσφαίρισης & του χώρου πρασίνου του Ι.Ν. Αγίου Χαράλαμπου)**

Η τοπική οδός αυτή αποτελεί μέρος της διαδρομής και έχει πλάτος 6 έως 9 μέτρα. Επί της οδού δεν παρατηρούνται πεζοδρόμια, παρά μόνο στην ανατολική πλευρά επί της εκκλησίας, το οποίο όμως είναι

μικρότερο του 1,50 μέτρου χωρίς ελεύθερη ζώνη όδευσης πεζών. Ακόμα, εξασφαλίζει την πρόσβαση μέσω της δυτικής πλευράς της στο Γήπεδο καλαθοσφαίρισης και της ανατολικής πλευρά της στον χώρο πρασίνου του Ι.Ν. Χαράλαμπου.

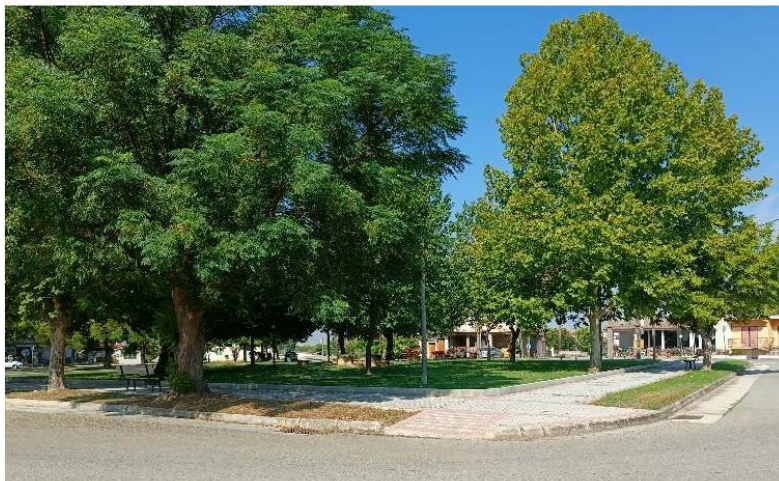
**Εικόνα 821: Χώρος Πρασίνου Δασοχωρίου**

| Α/Α | Όνομα | Θέση | Ελεύθερη<br>ζώνη<br>όδευσης<br>πεζών | Οδηγός<br>όδευσης<br>τυφλών | Προσβάσιμοι<br>Χώροι υγιεινής<br>εφόσον<br>υπάρχουν | Πρόβλεψη<br>προσβάσιμης<br>σήμανσης |
|---|---|---|---|---|---|---|
| 2 | Χώρος Πρασίνου<br>Δασοχωρίου | Δασοχώρι | ΝΑΙ | ΟΧΙ | - | ΟΧΙ |

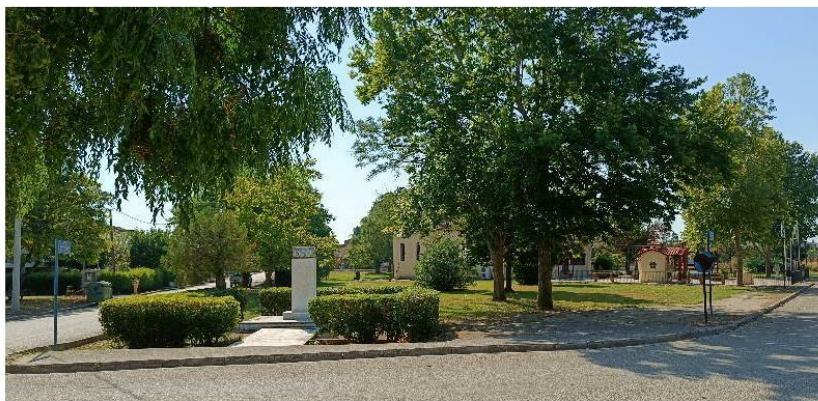
**Εικόνα 822: Πάρκο Δασοχωρίου**

| Α/Α | Όνομα | Θέση | Ελεύθερη<br>ζώνη<br>όδευσης<br>πεζών | Οδηγός<br>όδευσης<br>τυφλών | Προσβάσιμοι<br>Χώροι υγιεινής<br>εφόσον<br>υπάρχουν | Πρόβλεψη<br>προσβάσιμης<br>σήμανσης |
|---|---|---|---|---|---|---|
| 3 | Πάρκο Δασοχωρίου | Δασοχώρι | ΟΧΙ | ΟΧΙ | - | ΟΧΙ |

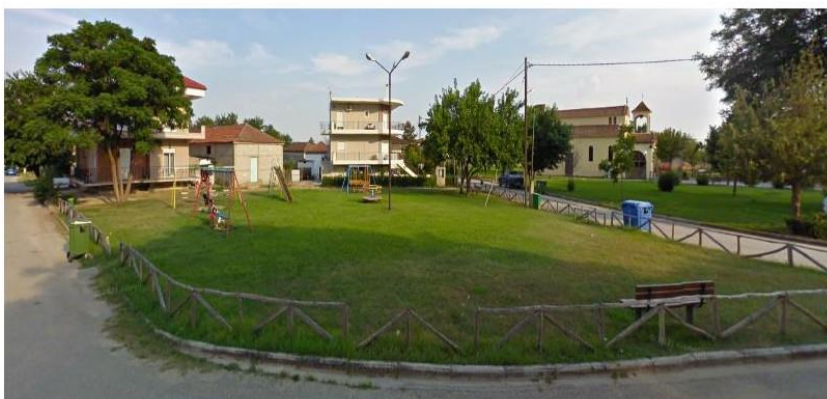
**Εικόνα 823: Παιδική Χαρά Δασοχωρίου**

| Α/Α | Όνομα | Θέση | Ελεύθερη<br>ζώνη<br>όδευσης<br>πεζών | Οδηγός<br>όδευσης<br>τυφλών | Προσβάσιμοι<br>Χώροι υγιεινής<br>εφόσον<br>υπάρχουν | Πρόβλεψη<br>προσβάσιμης<br>σήμανσης |
|---|---|---|---|---|---|---|
| 4 | Παιδική Χαρά<br>Δασοχωρίου | Δασοχώρι | ΟΧΙ | ΟΧΙ | - | ΟΧΙ |

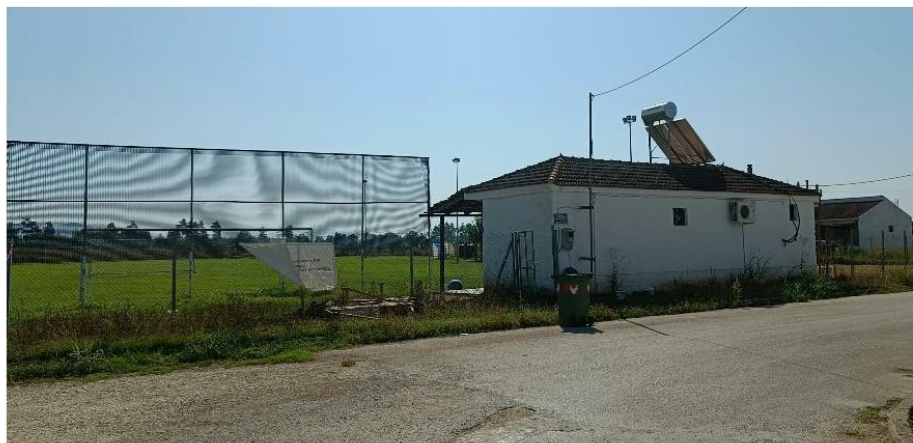
**Εικόνα 825: Γήπεδο Ποδοσφαίρου Δασοχωρίου**

| Α/Α | Όνομα | Θέση | Ελεύθερη<br>ζώνη<br>όδευσης<br>πεζών | Οδηγός<br>όδευσης<br>τυφλών | Προσβάσιμοι<br>Χώροι υγιεινής<br>εφόσον<br>υπάρχουν | Πρόβλεψη<br>προσβάσιμης<br>σήμανσης |
|---|---|---|---|---|---|---|
| 6 | Γήπεδο<br>Ποδοσφαίρου<br>Δασοχωρίου | Δασοχώρι | ΟΧΙ | ΟΧΙ | ΟΧΙ | ΟΧΙ |

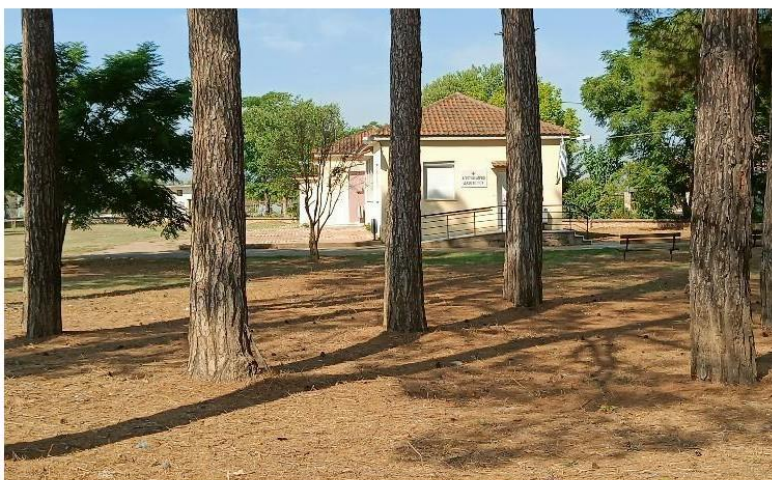
**Εικόνα 826: Αγροτικό Ιατρείο**

Μέσω της διαδρομής 25 εξασφαλίζεται η πρόσβαση σε 1 δημόσιο κτίριο και συγκεκριμένα στο Αγροτικό Ιατρείο του Δασοχωρίου. Το Αγροτικό Ιατρείο βρίσκεται εντός του ΟΤ όπου βρίσκεται το γήπεδο καλαθοσφαίρισης. Για την πρόσβαση στο κτίριο υπάρχει ράμπα σύνδεσης του περιβάλλοντα χώρου με την θύρα εισόδου, όμως η διαδρομή που πρέπει να ακολουθήσει κάποιος για να φτάσει έως εκεί γίνεται μέσω ενός αδιαμόρφωτου μονοπατιού καθώς δεν υπάρχει πεζοδρόμιο. Τέλος, δεν υπάρχει ράμπα σύνδεσης οδοστρώματος με το επίπεδο του κρασπέδου καθώς επίσης και οδηγός όδευσης τυφλών.

| Α/Α | Όνομα | Θέση | Σύνδεση οδοστρώματος-<br>πεζοδρομίου ίδιου επιπέδου<br>ή/και με ράμπα | Σύνδεση πεζοδρομίου-<br>κτιρίου ίδιου επιπέδου ή/και<br>με ράμπα |
|---|---|---|---|---|
| 1 | Αγροτικό Ιατρείο<br>Δασοχωρίου | Δασοχώρι | ΟΧΙ | ΟΧΙ |

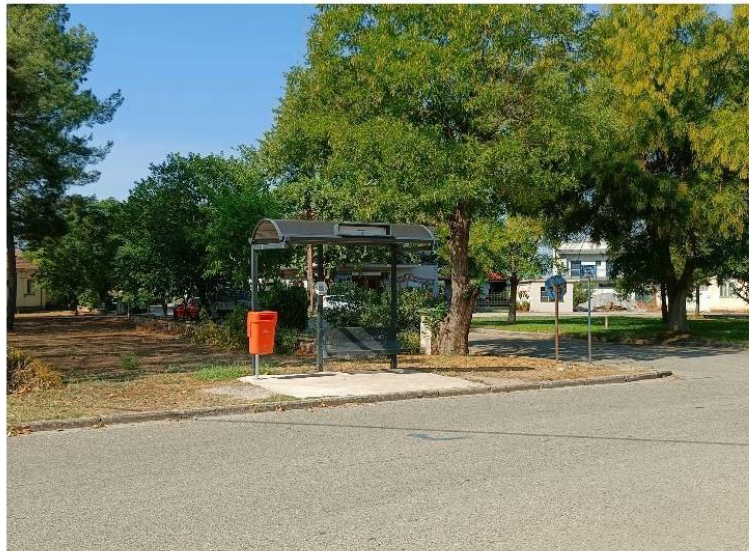
**Εικόνα 827: Στάση στο κέντρο του οικισμού “Δασοχώρι”**

Στη διαδρομή 25 καταγράφεται συνολικά μία στάση Μέσων Μαζικής Μεταφοράς, στο κέντρο του οικισμού, ανάμεσα στον χώρο πρασίνου και το πάρκο Δασοχωρίου. Για την πρόσβαση στη στάση, δεν υπάρχει διαμορφωμένο πεζοδρόμιο.

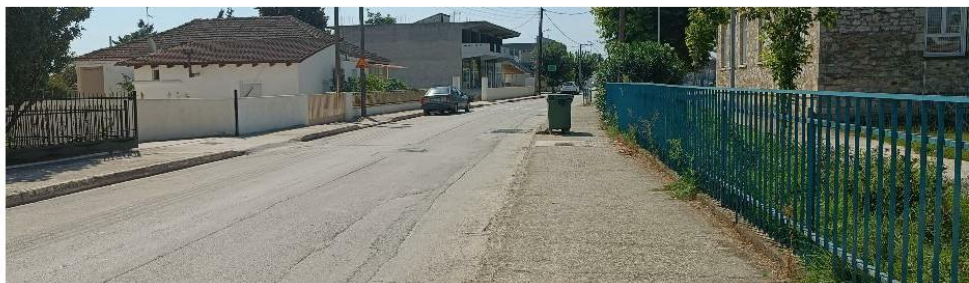
**Εικόνα 829: Οδός Λαρίσσης**

Η οδός Λαρίσης αφορά σε τοπική κεντρική οδό του οικισμού. Το τμήμα της οδού, από την οδό Κωστή Παλαμά έως την οδό Γεωργάκη Ολυμπίου, είναι διπλής κατεύθυνσης και πλάτους άνω των 12 μέτρων, ενώ στα υπόλοιπα τμήματά της εμφανίζεται από 9 έως 12 μέτρα και μονής κατεύθυνσης. Το πλάτος πεζοδρομίου είναι επαρκές μόνο στην νότια πλευρά του τμήματος από την Γεωργάκη Ολυμπίου έως την οδό Ειρήνης, δυτικά του τμήματος από την οδό Κύπρου έως την 1η είσοδο του Δημοτικού σχολείου, που συναντάται επί της οδού, καθώς και εκατέρωθεν της οδού από την είσοδο αυτή μέχρι και την οδό Ε. Βενιζέλου. Από αυτά μόνο στο δεύτερο τμήμα και στη δυτική πλευρά του τελευταίου τηρείται η ελεύθερη όδευση. Σε όλα τα τμήματα παρουσιάζονται κακές επιστρώσεις δαπέδου, εμπόδια αστικού εξοπλισμού και φύτευσης, ακόμα και δομικών στοιχείων κτιρίων (σκαλοπάτια, κ.ά.), ενώ δεν παρουσιάζεται οδηγός όδευσης τυφλών. Παρ' όλα αυτά, τηρείται το ελεύθερο ύψος και η κλίση των πεζοδρομίων είναι επίπεδη. Τέλος, η οδός παρέχει πρόσβαση στο Νηπιαγωγείο και το Δημοτικό Σχολείο του οικισμού.

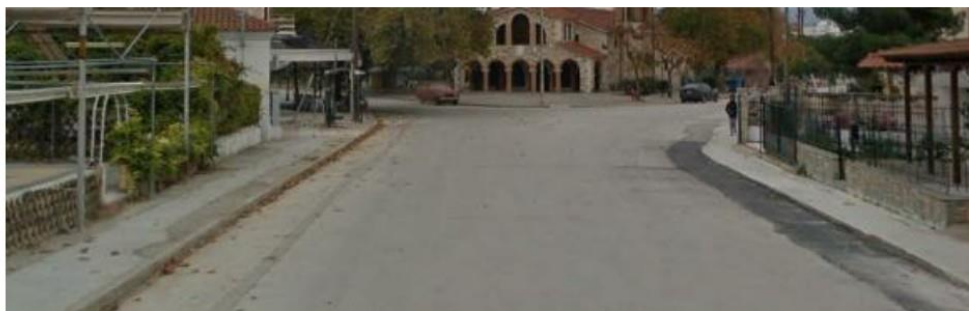
**Εικόνα 830: Οδός Ελευθερίου Βενιζέλου**

Η οδός Ελευθερίου Βενιζέλου αποτελεί τοπική οδό, η οποία είναι διπλής κατεύθυνσης και έχει πλάτος άνω των 12 μέτρων. Το πρώτο τμήμα της οδού, από την οδό Λαρίσσης έως το Super Market “ΛΑΡΙΣΑ”, έχει βόρεια πεζοδρόμια μικρότερα του 1,50 μέτρου και νότια 1,50 έως 2,05 μέτρα. Η ελεύθερη ζώνη όδευσης πεζών είναι μικρότερη του 1,50 μέτρου λόγω ύπαρξης εμποδίων αστικού εξοπλισμού. Το δεύτερο τμήμα της οδού, από το Super Market “ΛΑΡΙΣΑ” έως την οδό Μακεδονίας, έχει επαρκή πλάτη στα πεζοδρόμια, στα οποία όμως για τους ίδιους λόγους περιορίζεται η ελεύθερη όδευση. Η κατάσταση των πεζοδρομίων είναι κακή, αλλά επίπεδης κλίσης. Ακόμα, δεν παρατηρείται οδηγός όδευσης τυφλών. Ενώ, τηρείται το ελεύθερο ύψος των 2,20 μέτρων.

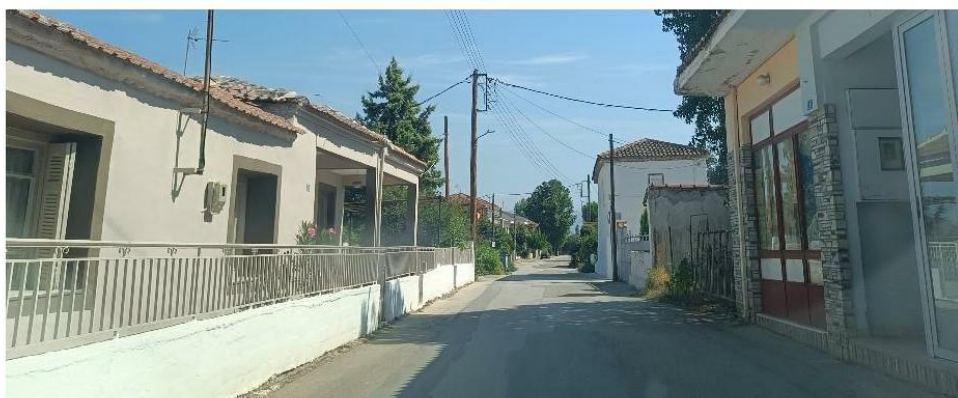
**Εικόνα 832: Οδός Δήμητρας**

Η οδός Δήμητρας αποτελεί τοπική οδό διπλής κατεύθυνσης, της οποίας το πλάτος κυμαίνεται από 9 έως 12 μέτρα, εξαιρουμένου του πρώτου τμήματός της, από την οδό Μακεδονίας έως και την πρώτη παράπλευρη κάθετη οδό όπου το πλάτος περιορίζεται και κυμαίνεται από 6 έως 9 μέτρα. Πεζοδρόμια εμφανίζονται δυτικά στο τμήμα από την παράπλευρη κάθετη οδό έως τη νησίδα Περαιβίας, μεγαλύτερο από 2,05 μέτρα, ανατολικά στο ίδιο τμήμα, μικρότερο του 1,50 μέτρου, καθώς και στην ανατολική πλευρά του τμήματος από τη διαδρομή του Κλειστού Γυμναστηρίου έως και το τέλος της οδού. Στα παραπάνω πεζοδρόμια, η ελεύθερη όδευση είναι μικρότερη του 1,50 μέτρου λόγω ύπαρξης εμποδίων αστικού εξοπλισμού και φύτευσης μεμονωμένα και τμηματικά. Ακόμα, σε ορισμένα από τα υπόλοιπα τμήματα, εμφανίζεται κράσπεδο, που οριοθετεί τη σύνθεση πεζοδρομίου, ωστόσο δεν υπάρχει επίστρωση δαπέδου. Δεν παρουσιάζεται οδηγός όδευσης τυφλών, ενώ η κλίση είναι επίπεδη. Οι προσβάσεις υψομετρικά είναι κατάλληλες. Τέλος, η οδός δίνει πρόσβαση από την ανατολική πλευρά της στο Γυμνάσιο & το Λύκειο του Οικισμού, ενώ υπάρχει υψηλή εγγύτητα με το Κλειστό Γυμναστήριο του οικισμού.

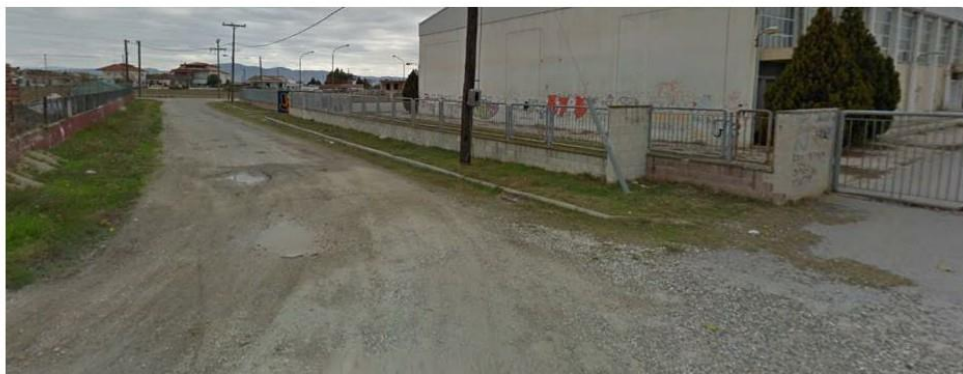
#### **Εικόνα 833: Διαδρομή προς Κλειστό Γυμναστήριο**

Η οδός είναι τοπική διπλής κατεύθυνσης και πλάτους 9 έως 12 μέτρων. Προδιαγραφές πεζοδρομίου, όπως η ύπαρξη κρασπέδου, εμφανίζονται μόνο στη βόρεια πλευρά, το οποίο οριοθετεί πλάτος έως και 2,05 μέτρα. Ωστόσο, τα πεζοδρόμια είναι αδιαμόρφωτα. Η οδός αυτή δίνει πρόσβαση στο Κλειστό Γυμναστήριο του οικισμού.

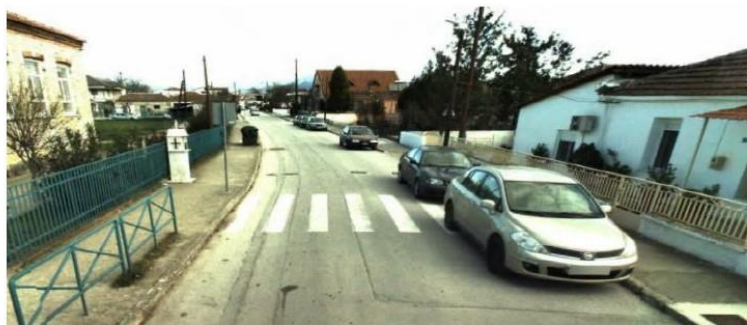
Στη διαδρομή 26 καταγράφηκε μία διάβαση που δεν διαθέτει ράμπες για πεζούς και αμαξίδια, καθώς και την απαραίτητη σήμανση προσβασιμότητας, όπως ηχητική σήμανση από αυτόματους ή ενεργοποιούμενους από τους πεζούς σηματοδότες και σήμανση STOP στο οδόστρωμα.

**Εικόνα 835: Διάβαση επί της οδού Λαρίσης (κακή κατάσταση) – έλλειψη ραμπών εξυπηρέτησης εκατέρωθεν της διάβασης και έλλειψη προσβάσιμης σήμανσης**

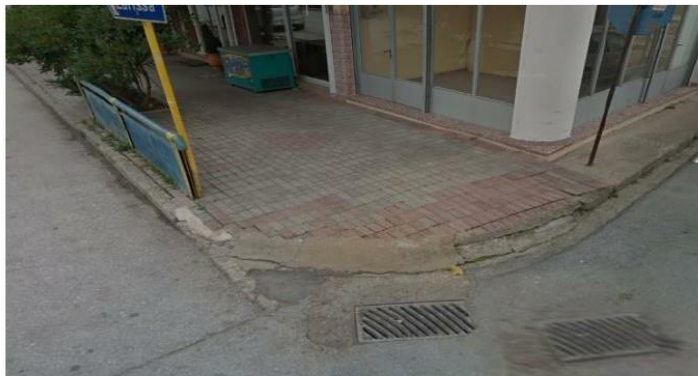
Για τη Διαδρομή 26 καταγράφηκαν 3 ράμπες, καμία από τις οποίες δεν συνδέεται με διαβάσεις. Μία ράμπα δεν πληροί τα πρότυπα προσβασιμότητας, ενώ οι υπόλοιπες δύο έχουν κατάλληλη κλίση και δεν παρουσιάζουν υψομετρική διαφορά. Παρακάτω παρατίθενται εικόνες ραμπών της Διαδρομής 26 και ο σχετικός πίνακας αξιολόγησης.

**Εικόνα 836: Ράμπα στη διασταύρωση των οδών Μακεδονίας με Λαρίσης (κακή κατάσταση)**

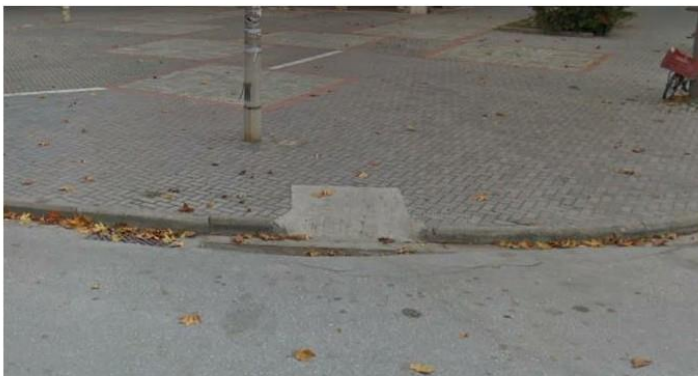
**Εικόνα 837: Ράμπα στη συμβολή της οδού Μακεδονίας με την οδό Ελ. Βενιζέλου (μέτρια κατάσταση)**

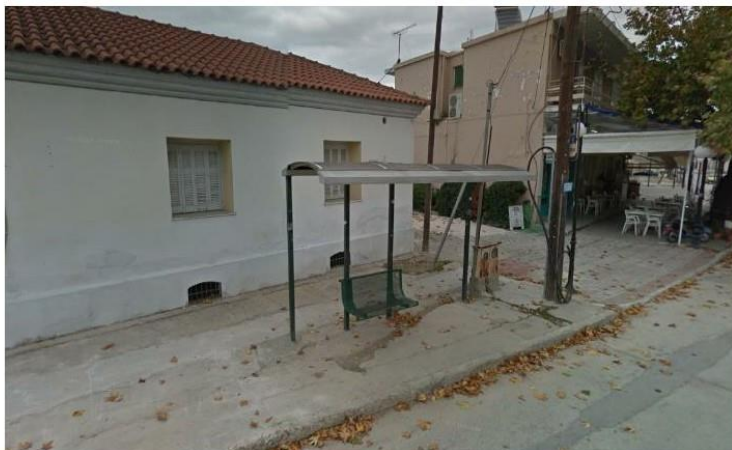
**Εικόνα 853: Στάση Πλατεία Φαλάνης**

Στη διαδρομή 26 καταγράφονται συνολικά 4 στάσεις Μέσων Μαζικής Μεταφοράς, στις οδούς Εθν. Αντιστάσεως, Λαρίσης, Ελ. Βενιζέλου και Δήμητρας. Καμία στάση δεν πληροί τις προδιαγραφές προσβασιμότητας, καθώς δεν διαθέτουν οδηγό όδευσης τυφλών στο πεζοδρόμιο, ισόπεδη σύνδεση οδοστρώματος και πεζοδρομίου και αποτελούν εμπόδιο στην ελεύθερη όδευση πεζών.

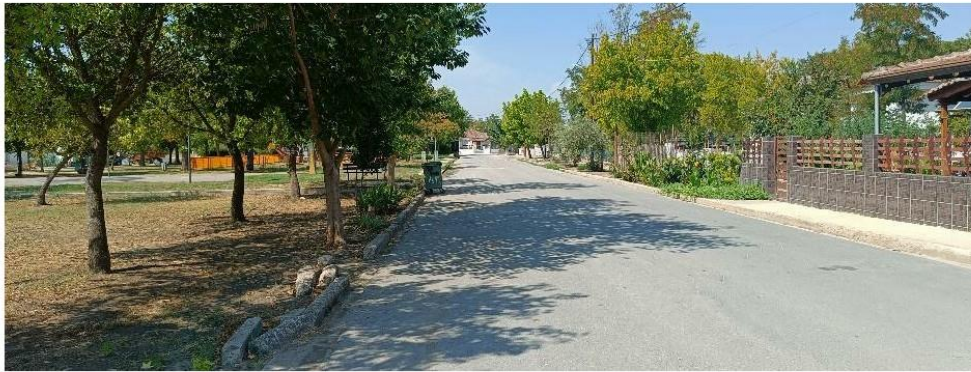
##### **Εικόνα 855: Διαδρομή προς Πάρκο, Γήπεδο και Χώρο Πρασίνου (βόρεια των κοινόχρηστων χώρων)**

Η διαδρομή προς τους πολυάριθμους κοινόχρηστους χώρους του οικισμού (Πάρκο, Παιδική Χαρά, Γήπεδο καλαθοσφαίρισης & Κοινόχρηστος χώρος) εκτείνεται βόρεια των χώρων αυτών και είναι τοπική οδός του οικισμού. Το πλάτος της κυμαίνεται από 6 έως 9 μέτρα και είναι διπλής κατεύθυνσης. Πεζοδρόμια διατίθεται μόνο στη βόρεια πλευρά της οδού και μάλιστα, τμηματικά. Παρατηρούνται αδιαμορφώσεις και ελλείψεις στις επιστρώσεις του δαπέδου. Ακόμα, δεν παρατηρείται οδηγός όδευσης τυφλών, ενώ η ελεύθερη ζώνη όδευσης πεζών είναι μικρότερη του 1,50 μέτρου, λόγω ύπαρξης εμποδίων φύτευσης επί της ζώνης αυτής του πεζοδρομίου, όπου αυτό υφίσταται. Το ελεύθερο ύψος είναι μεγαλύτερο των 2,20 μέτρων. Ακόμα, η οδός δίνει πρόσβαση στις προαναφερθείσες κοινόχρηστες χρήσεις από τη νότια πλευρά της διαδρομής αυτής.

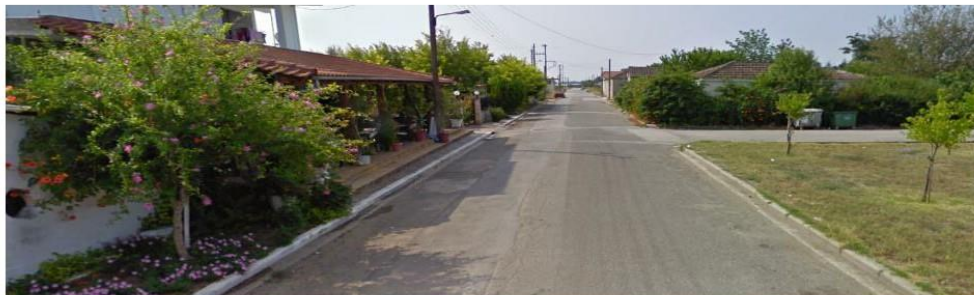
**Εικόνα 856: Οδός Θυάμιδος**

Η οδός Θυάμιδος διαχωρίζεται στο τέλος του οικοδομικού τετραγώνου των κοινόχρηστων χώρων, δηλαδή στο νότιο άκρο τους. Στο πρώτο τμήμα, η διαφορά στα χαρακτηριστικά έγκειται στο ότι πεζοδρόμιο εμφανίζεται μόνο στην ανατολική πλευρά, όπου δεν παρατηρείται οδηγός όδευσης τυφλών, ενώ τα εμπόδια της ελεύθερης ζώνης όδευσης είναι τόσο φύτευσης όσο και δομικού στοιχείου κτιρίου (σκαλοπάτια, κ.ά.). Στο νότιο τμήμα εμφανίζονται εκατέρωθεν της οδού πεζοδρόμια έως και 2,05 μέτρα, των οποίων η ελεύθερη ζώνη περιορίζεται από εμπόδια αστικού εξοπλισμού, φύτευσης και δομικού στοιχείου κτιρίου. Η πρόσβαση στους κοινόχρηστους χώρους γίνεται από τη δυτική πλευρά της οδού.

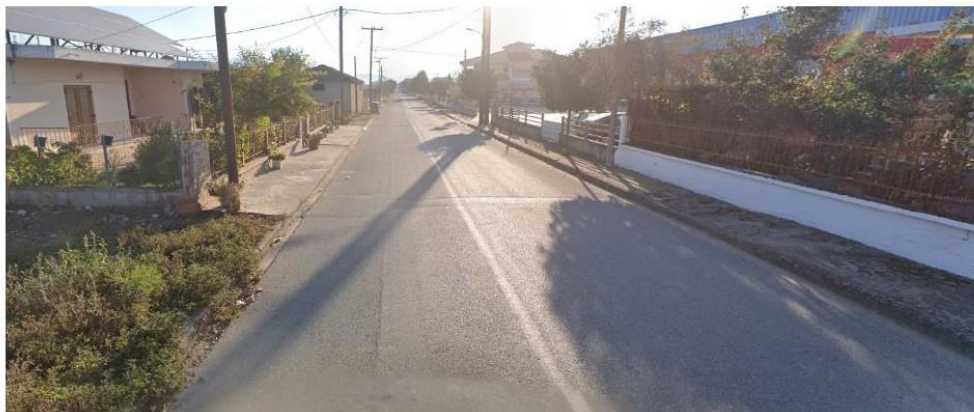
**Εικόνα 857: Διαδρομή προς Γήπεδο**

Η διαδρομή προς το Γήπεδο αφορά σε τοπική οδό με πλάτος 6 έως 9 μέτρων και διπλής κατεύθυνσης. Το πλάτος του πεζοδρομίου στη βόρεια πλευρά είναι μεγαλύτερο των 2,05 μέτρων, ενώ στη νότια πλευρά μικρότερο του 1,50 μέτρου. Η ελεύθερη ζώνη όδευσης πεζών περιορίζεται από εμπόδια αστικού εξοπλισμού, ενώ δεν εκλείπουν και εδώ οι αδιαμορφώσεις και ελλείψεις στις επιστρώσεις του δαπέδου. Ακόμα, δεν παρατηρείται οδηγός όδευσης τυφλών. Το ελεύθερο ύψος είναι 2,20 μέτρα. Η διαδρομή αυτή παρέχει πρόσβαση από τη νότια πλευρά της στο Δημοτικό Γήπεδο του οικισμού.

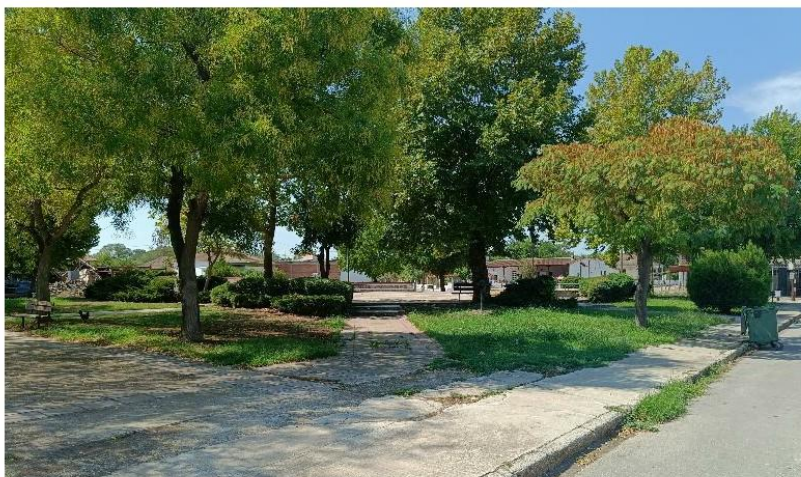
**Εικόνα 858: Πάρκο Κουλουρίου**

Η διαδρομή 27 προσφέρει πρόσβαση σε 5 κοινόχρηστους χώρους. Το Πάρκο Κουλουρίου και η παιδική χαρά Κουλουρίου, διαθέτουν την απαραίτητη ελεύθερη ζώνη όδευσης πεζών. Ωστόσο, οι υπόλοιποι χώροι δε διαθέτουν διαμορφωμένη ελεύθερη ζώνης όδευσης, με αποτέλεσμα η όδευση να μην είναι προσβάσιμη. Κανένας από τους χώρους δεν παρέχει προσβάσιμους χώρους υγιεινής, οδηγό όδευσης τυφλών και προσβάσιμη σήμανση, γεγονός που επηρεάζει την προσβασιμότητα των ατόμων με προβλήματα όρασης.

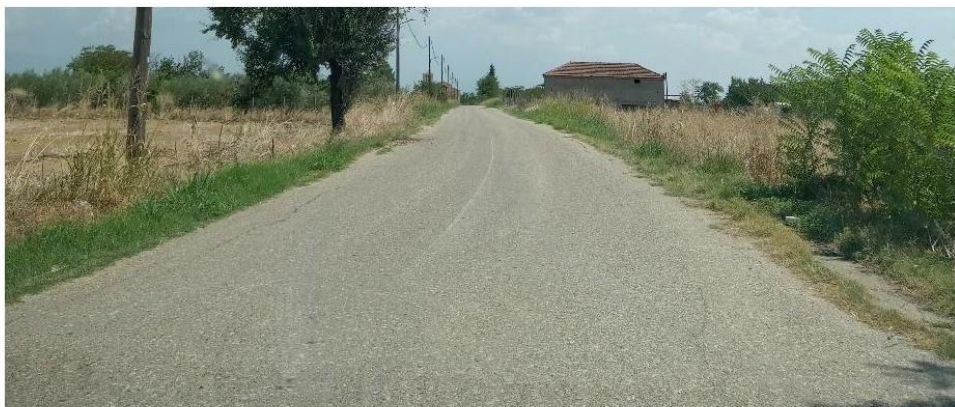
##### **Εικόνα 863: Διαδρομή προς Ιερό Ναό Κωνσταντίνου και Ελένης**

Η συγκεκριμένη διαδρομή είναι διπλής κατευθύνσεως που συνδέει τον οικισμό Αμυγδαλέας με τον συνοικισμό των προσφύγων. Το πλάτος της οδού είναι περίπου 6 με 9 μέτρα και τα πεζοδρόμια εκλείπουν. Η αρχή της διαδρομής αποτελεί και την είσοδο του οικισμού και εκεί βρίσκεται ο Ιερός Ναός Κωνσταντίνου και Ελένης και το Δημοτικό Σχολείο Αμυγδαλέας.

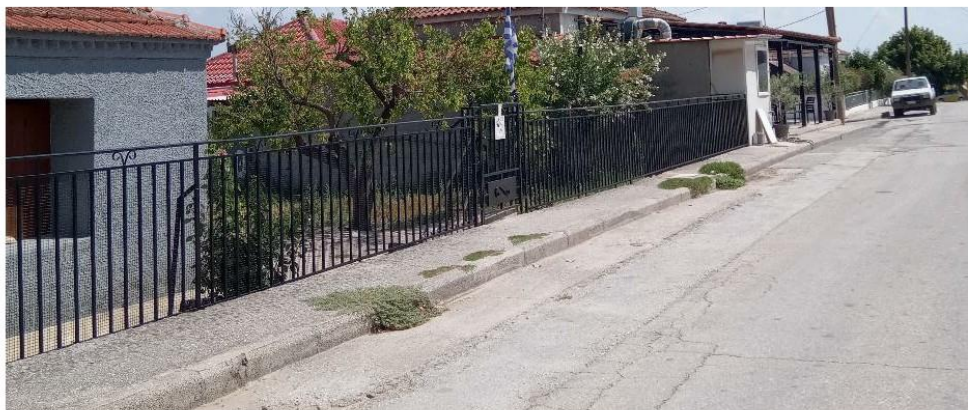
**Εικόνα 865: Διαδρομή προς την Πλατεία Αμυγδαλέας (βόρειο τμήμα)**

Το συγκεκριμένο τμήμα της διαδρομής αποτελεί κομβικό σημείο, καθώς συνδέεται με την κεντρική Πλατεία της Αμυγδαλέας. Η διαδρομή είναι διπλής κατευθύνσεως με το πλάτος της οδού να κυμαίνεται από 6 έως 9 μέτρα. Υπάρχουν πεζοδρόμια, ωστόσο το πλάτος τους είναι κάτω του 1,5μ.

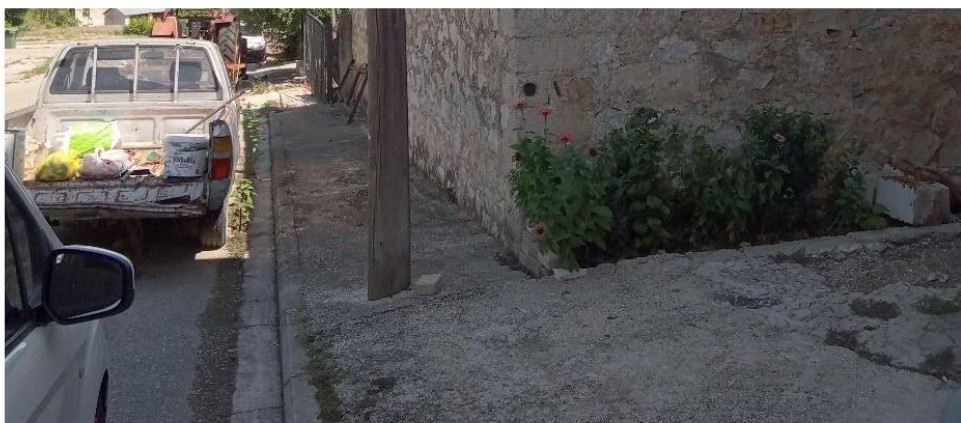
**Εικόνα 866: Πεζοδρόμιο πέριξ της Πλατείας (ανατολικό τμήμα)**

Οι οδοί που περικλείονται γύρω από την πλατεία της Αμυγδαλέας έχουν πλάτος που κυμαίνεται από 6 έως 9 μέτρα. Επίσης, είναι διπλής κατευθύνσεως, ενώ στα περισσότερα τμήματα υπάρχουν πεζοδρόμια. Τα πεζοδρόμια που βρίσκονται εντός της πλατείας, έχουν το απαραίτητο πλάτος, ωστόσο σε ορισμένα σημεία δεν υπάρχουν πλάκες. Στην νότια πλευρά της πλατείας δεν υπάρχει καθόλου πεζοδρόμιο, ενώ τα πεζοδρόμια που βρίσκονται πέριξ της πλατείας δεν έχουν πλάκες πεζοδρομίου, το πλάτος τους είναι κάτω του 1,5μ και φέρουν αρκετά εμπόδια στα σημεία των πεζοδρομίων.

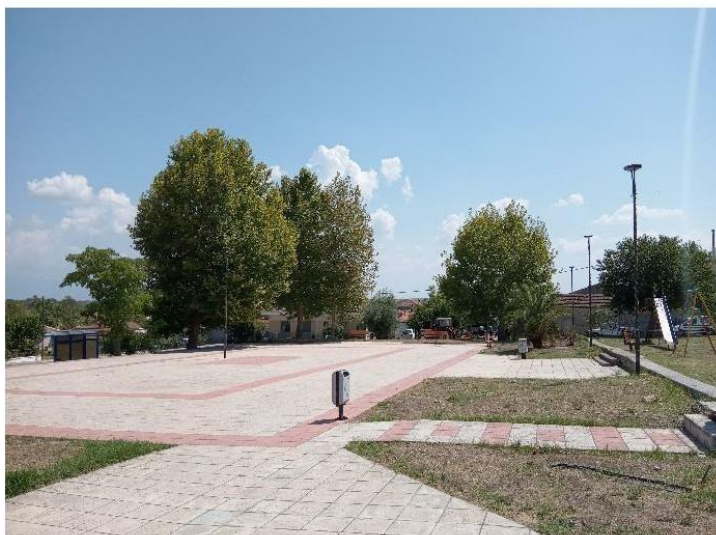
**Εικόνα 867: Πάρκο-Πλατεία Αμυγδαλέας**

Κατά μήκος της διαδρομής εντοπίζονται τέσσερις (4) κοινόχρηστοι χώροι/χώροι πρασίνου: η πλατεία Αμυγδαλέας, το γήπεδο και η παιδική χαρά εντός του Πάρκου-Πλατείας του οικισμού και ο άλλος χώρος στην είσοδο της Αμυγδαλέας. Η πλατεία της Αμυγδαλέας έχει πεζοδρόμια με επαρκές πλάτος, ωστόσο δεν υπάρχει οδηγός όδευσης τυφλών ούτε και ράμπες. Στην συνέχεια το γήπεδο μπάσκετ και η παιδική χαρά εντός του πάρκου, φαίνεται ότι δεν έχουν συντηρηθεί πρόσφατα και δεν πληρούν τις προδιαγραφές προσβασιμότητας. Τέλος, προς την είσοδο του χωριού υπάρχει ένας χώρος ύδρευσης ενώ δίπλα από τον Ιερό Ναό Κωνσταντίνου και Ελένης, υπάρχει το μνημείο των πεσόντων της Αμυγδαλέας, που και πάλι δεν πληροί καμία προδιαγραφή προσβασιμότητας.

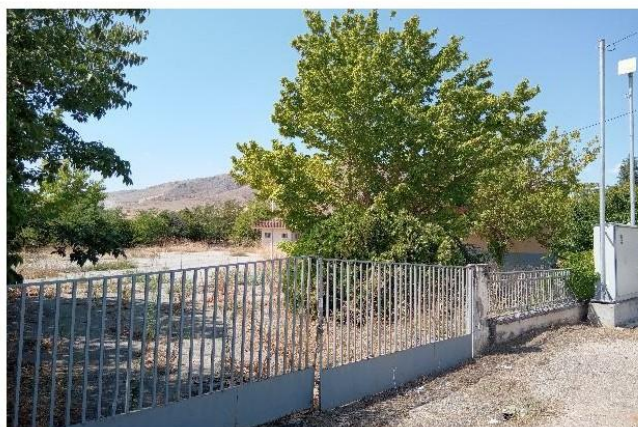
**Εικόνα 871: Παλιό Δημοτικό Σχολείο Αμυγδαλέας**

Κατά μήκος της διαδρομής εντοπίζεται το Παλιό Δημοτικό Σχολείο Αμυγδαλέας. Η κεντρική είσοδος του σχολείου είναι επί της παλιάς εθνικής οδού και δεν είναι προσβάσιμη, καθώς η είσοδος δεν έχει την κατάλληλη επίστρωση δαπέδου. Δεν υπάρχει ράμπα, ενώ στην κύρια είσοδο υπάρχει σκαλοπάτι. Εντός του σχολείου υπάρχει παιδική χαρά, γήπεδο μπάσκετ και ύδρευση για τους μαθητές σε κακή κατάσταση. Κατά τη διάρκεια των αυτοψιών η ομάδα εργασίας ενημερώθηκε ότι το σχολείο έχει κριθεί ακατάλληλο και δεν λειτουργεί.

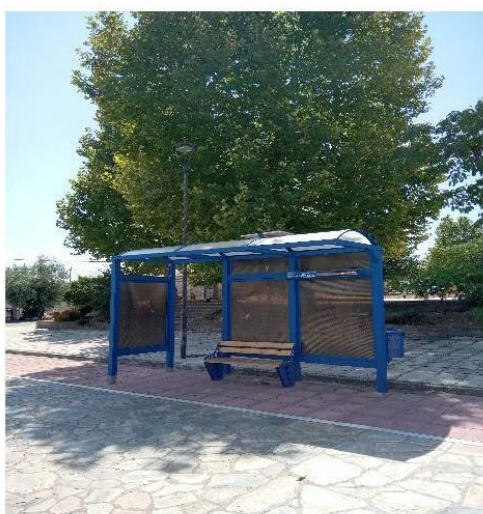
**Εικόνα 872: Στάση στην Πλατεία Αμυγδαλέας**

Στην διαδρομή 28 καταγράφηκε μία στάση Μέσων Μαζικής Μεταφοράς, η οποία βρίσκεται στο βόρειο τμήμα της Πλατείας. Στο σημείο της στάσης δεν υπάρχει οδηγός όδευσης τυφλών ούτε ράμπα σύνδεσης οδοστρώματος - πεζοδρομίου για την εξυπηρέτηση των πεζών και των αμαξιδίων.

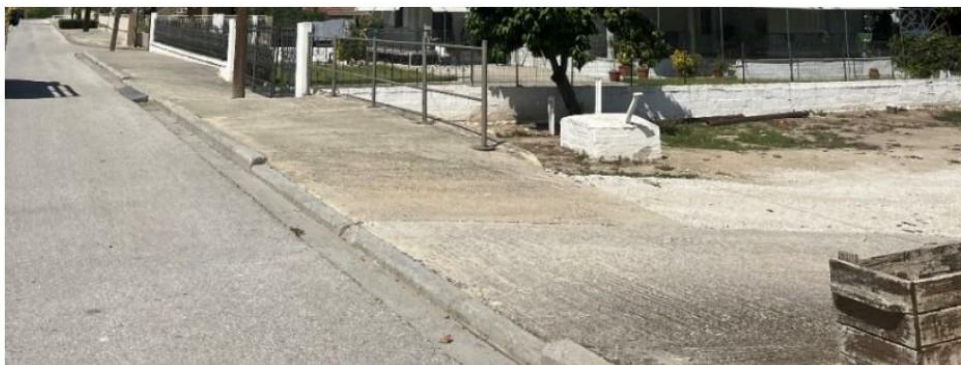
**Εικόνα 873: Οδός Μεγάλου Αλεξάνδρου (βορειοδυτικό τμήμα πεζοδρομίου)**

Η συγκεκριμένη οδός είναι διπλής κατεύθυνσεως με διαχωριστική νησίδα και συνδέει τον οικισμό με την κεντρική πλατεία. Το πλάτος της οδού είναι μεγαλύτερο από 12 μέτρα, ενώ το μεγαλύτερο ποσοστό των πεζοδρομίων δεν έχει πλάκες. Στην αρχή της διαδρομής, κοντά στην διχάλα παρατηρείται πως εκλείπουν τα πεζοδρόμια.
