**4.7.19 Διαδρομή 19: Οδοί Γεωργίου Παπανδρέου, 1<sup>ης</sup> Μεραρχίας, Δημ. Καραολή, Β' Σώματος Στρατού, Δαβάκη, Κατσίγρα, Πανόπουλου, Πατέρα, Τλούπα Τάκη, Καντώνια, Βιδάλη, Γιάγκου, Δημ. Παπαγεωργίου, Καραγκούννη και Δαόχου**

Το συνολικό μήκος της Διαδρομής 19 είναι 5.887 μέτρα και βρίσκεται στο νοτιοδυτικό τμήμα της Λάρισας. Η διαδρομή ξεκινά από την Γεωργίου Παπανδρέου (πρωτεύουσα συλλεκτήρια οδός) και περιλαμβάνει τις οδούς 1<sup>ης</sup> Μεραρχίας, Δημ. Καραολή, Β' Σώματος Στρατού, Δαβάκη, Κατσίγρα, Πανόπουλου, Πατέρα (δευτερεύουσα συλλεκτήρια οδός), Τλούπα Τάκη, Καντώνια, Βιδάλη, Γιάγκου, Ανώνυμη Οδό, Δημ. Παπαγεωργίου, Καραγκούννη και Δαόχου. Η διαδρομή διέρχεται από τα ακόλουθα:

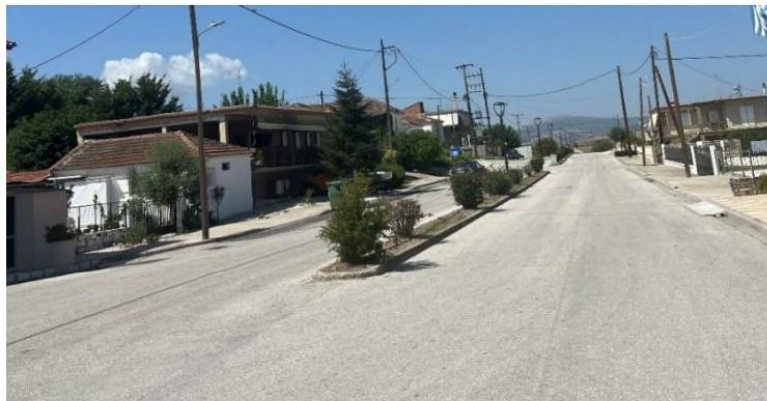
**Εικόνα 875: Νησίδα επί της οδού Μεγάλου Αλεξάνδρου (πλάτος  $\approx 1,50\mu$ )**

Η οδός Μεγάλου Αλεξάνδρου είναι διπλής κατεύθυνσης και διαθέτει μία κεντρική νησίδα επί της Διαδρομής 29. Οι οδοί Μεγάλου Αλεξάνδρου και Κων/νου Καραμανλή είναι οι μόνες οδοί που διαθέτουν κεντρική νησίδα επί της Διαδρομής 24. Σε αυτό το πλαίσιο, καταγράφηκαν συνολικά 8 νησίδες στη Διαδρομή 24, τέσσερις στη Μεγάλου Αλεξάνδρου και τέσσερις στην Κων/νου Καραμανλή. Στη Μεγ. Αλεξάνδρου, το πλάτος της νησίδας είναι περίπου 1,5 μέτρο και καλύπτεται με βλάστηση και οδοφωτισμό, χωρίς να υπάρχει ράμπα σε κάποιο σημείο.

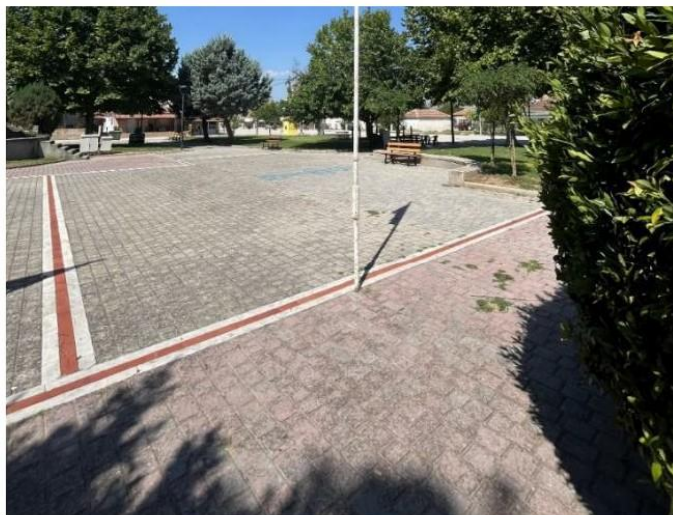
**Εικόνα 876: Πλατεία Ραχούλας**

Κατά μήκος της διαδρομής εντοπίζεται μόνο ένας κοινόχρηστος χώρος/χώρος πρασίνου. Η πλατεία της Ραχούλας βρίσκεται μπροστά στον Ιερό Ναό Αγίου Βησσαρίωνα και έχει ένα μνημείο, αρκετά παγκάκια και τραπεζοκαθίσματα ενός καταστήματος. Ωστόσο, δεν υπάρχει οδηγός όδευσης για τυφλούς ούτε ράμπες, παρόλο που τα πεζοδρόμια είναι σε αρκετά καλή κατάσταση. Τέλος μέσα την πλατεία βρίσκεται και ένα οίκημα του Δήμου Λαρισαίων.

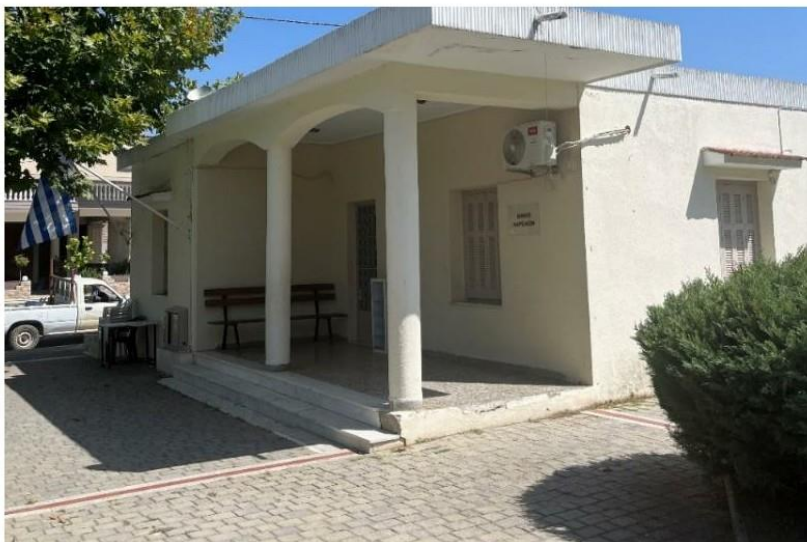
**Εικόνα 877: ΣΤ' ΚΑΠΗ (Δήμου Λαρισαίων)**

Κατά μήκος της διαδρομής εντοπίζεται εντός της Πλατείας το ΣΤ' ΚΑΠΗ του Δήμου Λαρισαίων το οποίο δε διαθέτει την απαιτούμενη ράμπα εξυπηρέτησης για το κοινό αλλά ούτε και οδηγό όδευσης τυφλών.

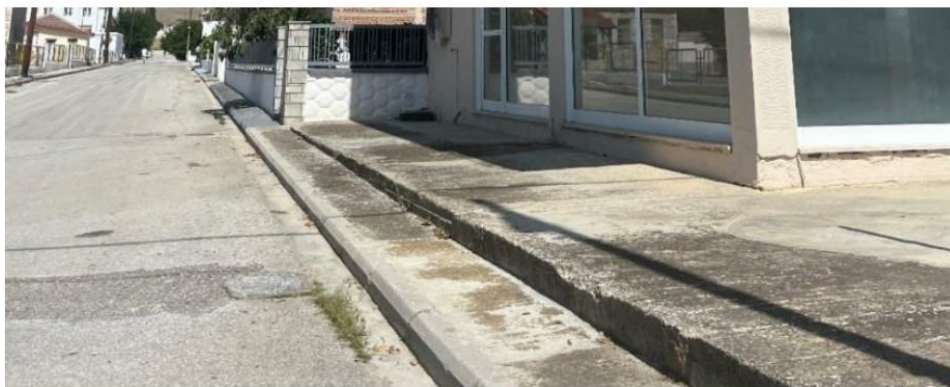
##### Εικόνα 878: Οδός Προφήτη Ηλία

Η οδός Προφήτη Ηλία αποτελεί τοπικό οδικό δίκτυο διπλής κατεύθυνσης και πλάτους περίπου 6 μέτρων. Τα πεζοδρόμια της οδού έχουν πλάτος μικρότερο του 1,5 μέτρου εκτός από τα σημεία της Κεντρικής Πλατείας, που έχουν πλάτος μεγαλύτερο των 2,05 μέτρων και επαρκή ελεύθερη ζώνη όδευσης πεζών μόνο σε αυτόν τον κοινόχρηστο χώρο. Το δάπεδο των πεζοδρομίων είναι ανύπαρκτο στο μισό τμήμα της διαδρομής με την κλίση να είναι επίπεδη και το ελεύθερο ύψος να είναι άνω των 2,20 μέτρων. Η οδός δεν διαθέτει οδηγό όδευσης τυφλών, ράμπες και διαβάσεις.

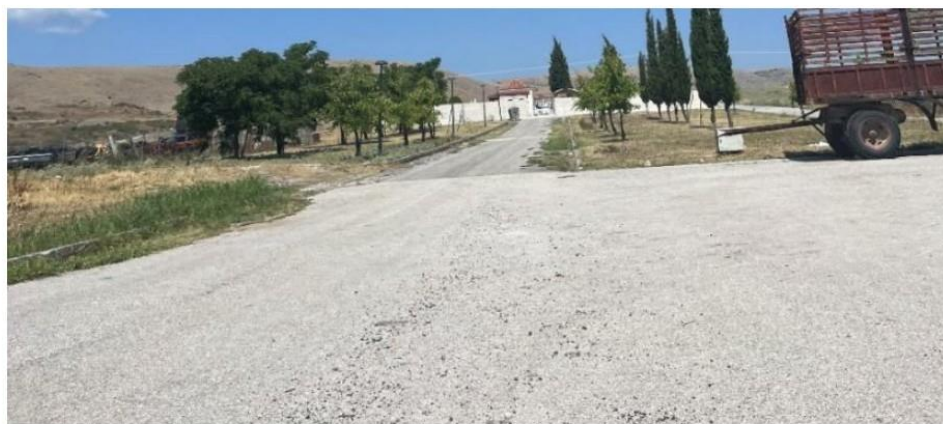
##### Εικόνα 879: Οδός προς το Δημοτικό Κοιμητήριο Μάνδρας

Η οδός που οδηγεί προς το Δημοτικό Κοιμητήριο της Μάνδρας είναι διπλής κατεύθυνσεως με πλάτος περίπου 6 μέτρα. Δεν υπάρχει πεζοδρόμιο στην ανατολική και δυτική πλευρά. Συνεπώς οι πεζοί αναγκάζονται να κινούνται στον δρόμο.

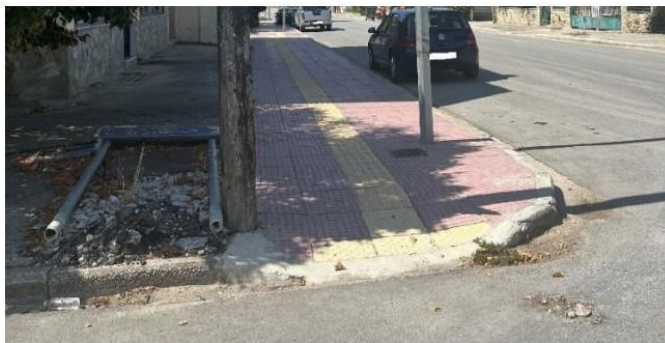
**Εικόνα 881: Ράμπα επί της οδού Αγίου Βασιλείου στη διασταύρωσή της με την Παλαιά ΕΟ (καλή κατάσταση)**

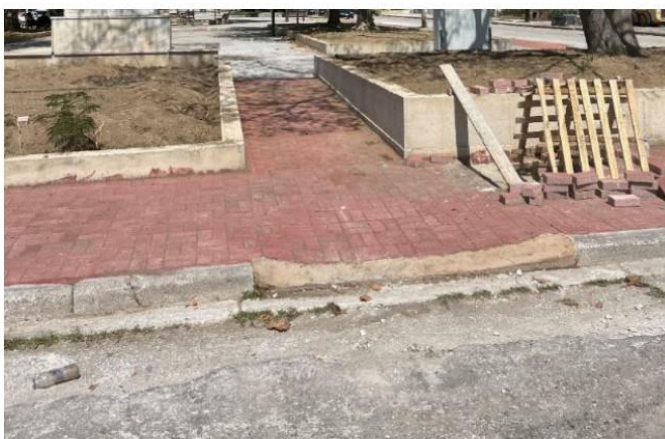
**Εικόνα 882: Ράμπα επί της νότιας πλευράς της Κεντρικής Πλατείας Μάνδρας (κακή κατάσταση) – υψομετρική διαφορά μεταξύ κρασπέδου της ράμπας και του οδοστρώματος χωρίς οδηγό όδευσης τυφλών**

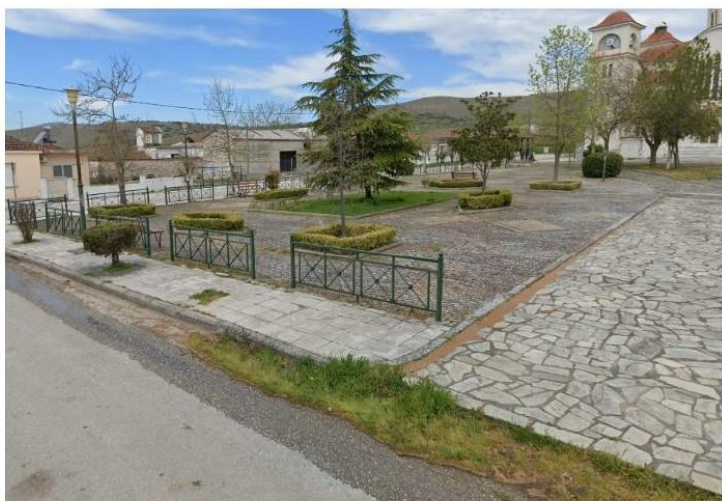
**Εικόνα 883: Παρκάκι έμπροσθεν Ιερού Ναού Αγίου Βασιλείου**

Κατά μήκος της διαδρομής εντοπίζονται δύο κοινόχρηστοι χώροι/χώροι πρασίνου: το παρκάκι έμπροσθεν του Ιερού Ναού Αγίου Βασιλείου και η Κεντρική Πλατεία της Μάνδρας. Κανένας χώρος δεν πληροί τις προδιαγραφές για προσβάσιμη όδευση, καθώς δεν υπάρχει οδηγός όδευσης τυφλών περιμετρικά. Σημειώνεται ότι μόνο η Κεντρική Πλατεία έχει χώρο ύδρευσης, ενώ δεν υπάρχει πουθενά προσβάσιμη σήμανση.

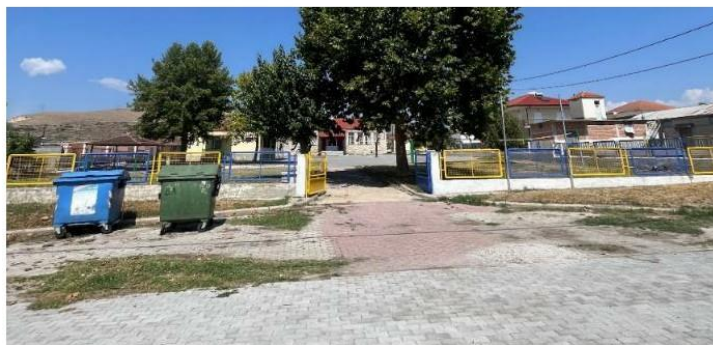
**Εικόνα 885: Νηπιαγωγείο Μάνδρας**

Κατά μήκος της διαδρομής εντοπίζεται το νηπιαγωγείο της Μάνδρας και το Δημοτικό Κοιμητήριο Μάνδρας. Η κεντρική είσοδος του Νηπιαγωγείου δεν έχει υψομετρική διαφορά με το πεζοδρόμιο, ενώ διαθέτει ράμπα για την είσοδο εντός του νηπιαγωγείου που δεν είναι πλήρως προσβάσιμη. Υπάρχει είσοδος με σκαλοπάτια και στις δύο παράπλευρες οδούς, Προφήτη Ηλία και Αγίου Βασιλείου. Τέλος στο Δημοτικό Κοιμητήριο της Μάνδρας η είσοδος δεν είναι προσβάσιμη, καθώς έχει υποτυπώδη ράμπα από χαλίκι και αυτό το καθιστά μη προσβάσιμο, ενώ επίσης δεν υπάρχουν πεζοδρόμια πέριξ του κοιμητηρίου.

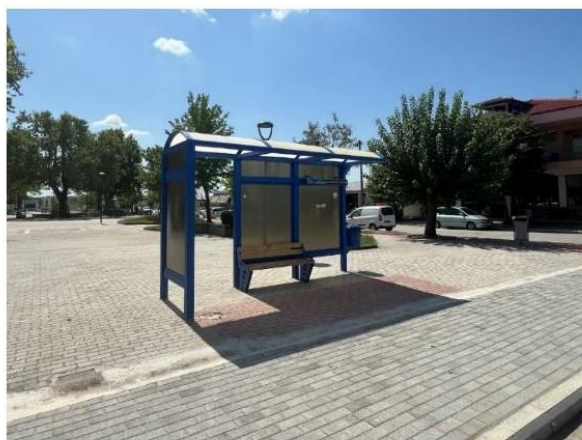
**Εικόνα 887: Στάση στην Κεντρική Πλατεία Μάνδρας**

Στην διαδρομή 30 καταγράφηκε μία στάση Μέσων Μαζικής Μεταφοράς, η οποία βρίσκεται επί της Κεντρικής Πλατείας. Στο σημείο της στάσης δεν υπάρχει οδηγός όδευσης τυφλών ούτε ράμπα σύνδεσης οδοστρώματος - πεζοδρομίου για την εξυπηρέτηση των πεζών και των αμαξιδίων.

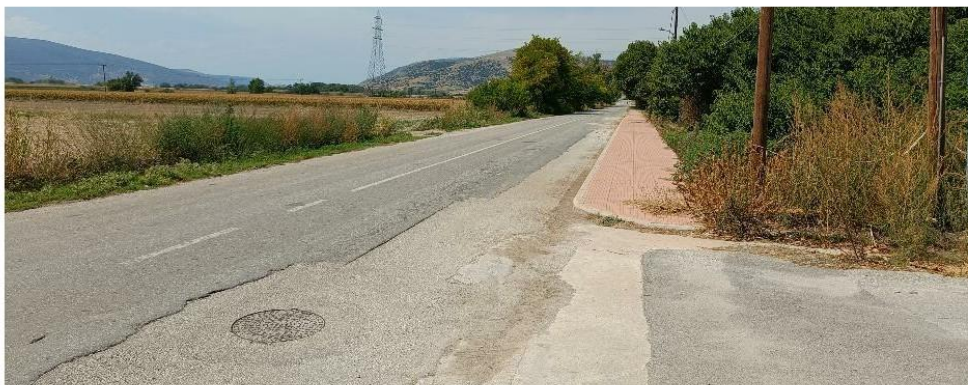
##### **Εικόνα 888: ΕΟ Μάνδρα Κουτσόχερο**

Η οδός αυτή είναι τοπική οδός διπλής κατεύθυνσης και πλάτους μεγαλύτερου των 12 μέτρων, η οποία εκτείνεται από τον Κοινόχρηστο Χώρο στα δυτικά έως την Πλατεία & την Παιδική Χαρά στα ανατολικά. Η οδός εμφανίζει πεζοδρόμιο, που κυμαίνεται από 1,50 έως 2,05 μέτρα μόνο από τη βόρεια πλευρά, στο οποίο τηρείται και η ελεύθερη ζώνη άνω του 1,50 μέτρου πλάτους. Οι επιστρώσεις δεν είναι καλής κατάστασης, ωστόσο δεν παρουσιάζουν κλίσεις. Επιπρόσθετα, η οδός δε διαθέτει οδηγό όδευσης τυφλών. Το ελεύθερο ύψος είναι μεγαλύτερο των 2,20 μέτρων. Τέλος, η οδός δίνει πρόσβαση σε πολυάριθμους κοινόχρηστους χώρους και κοινωφελείς χρήσεις, οι οποίες είναι οι ακόλουθες: Πλατεία & Παιδική Χαρά, Κοινόχρηστος Χώρος και Γήπεδο Καλαθοσφαίρισης, Δημοτικό Γήπεδο, καθώς και Δημοτικό Σχολείο.

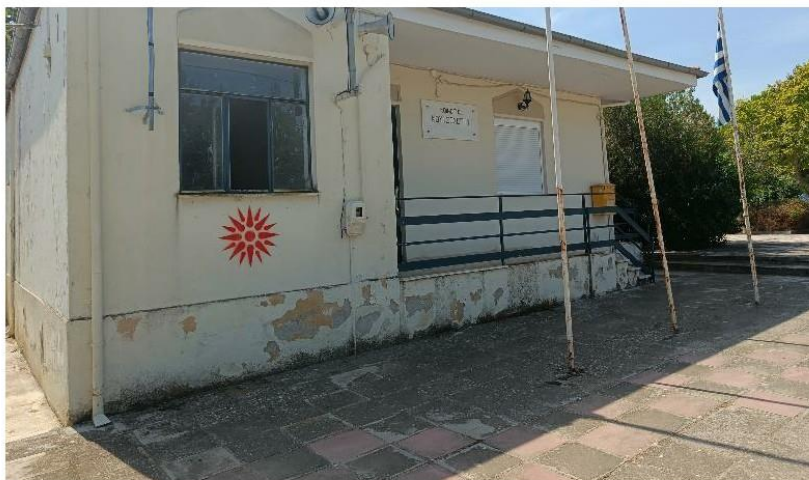
**Εικόνα 894: Τοπική Κοινότητα Κουτσοχέρου**

Μέσω της 31ης διαδρομής, παρέχεται πρόσβαση σε 2 δημόσια κτίρια. Η τοπική κοινότητα Κουτσοχέρου δεν διαθέτει ισόπεδη σύνδεση του οδοστρώματος με το πεζοδρόμιο ούτε του πεζοδρομίου με το κτίριο, καθώς όλες οι συνδέσεις πραγματοποιούνται μέσω κλιμάκων. Το δημοτικό σχολείο δεν λειτουργεί και έχει υποστεί φθορές, με ισόπεδη σύνδεση μόνο μέχρι την είσοδο του σχολείου μέσω του κοινόχρηστου χώρου πρασίνου, αλλά χωρίς ισόπεδη σύνδεση για την πρόσβαση στο κτίριο.

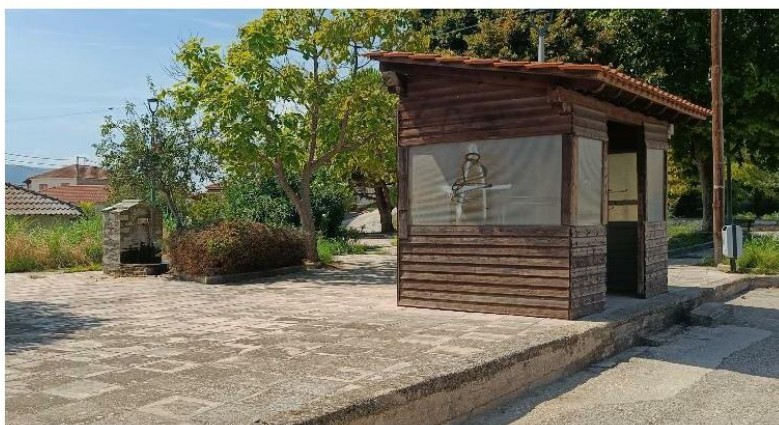
**Εικόνα 896: Στάση επί του κοινόχρηστου χώρου Κουτσοχέρου**

Στη διαδρομή 31 εντοπίζεται μία στάση υπεραστικής συγκοινωνίας, παρά της τοπικής κοινότητας και επί της κεντρικής πλατείας (κοινόχρηστος χώρος Κουτσοχέρου). Η στάση δεν αποτελεί εμπόδιο στην ελεύθερη ζώνη όδευσης, αλλά δεν υπάρχει οδηγός όδευσης τυφλών στο πεζοδρόμιο και ισόπεδη σύνδεση οδοστρώματος και πεζοδρομίου.

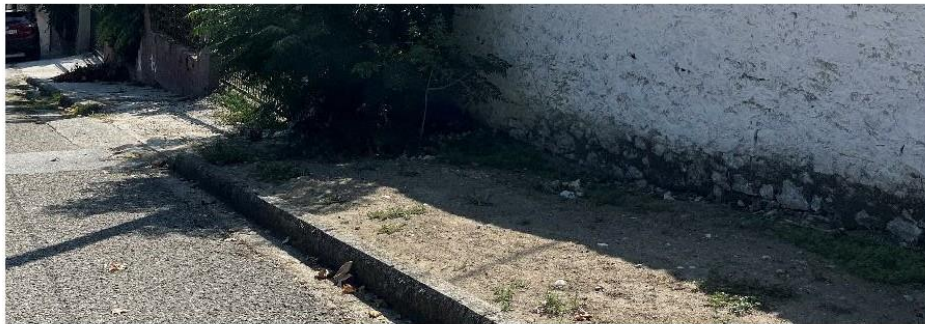
##### **Εικόνα 897: Οδός Απ. Στρακατσάλου**

Η συγκεκριμένη διαδρομή συνδέει τον Ιερό Ναό Βησσαρίωνος με την Κεντρική πλατεία του οικισμού. Πρόκειται για μία οδό τοπικού οδικού δικτύου που είναι διπλής κατεύθυνσης και πλάτους περίπου 9 μέτρων. Τα πεζοδρόμια της οδού έχουν κυμαινόμενο πλάτος, ωστόσο στο μεγαλύτερο τμήμα είναι άνω του 1,5 μέτρου και η ελεύθερη ζώνη όδευσης δεν είναι επαρκής στα περισσότερα σημεία, καθώς υπάρχουν αρκετά εμπόδια. Το δάπεδο των πεζοδρομίων είναι ανύπαρκτο ως επί το πλείστον, εκτός από το σημείο της πλατείας, ενώ η κλίση είναι έντονη και το ελεύθερο ύψος είναι άνω των 2,20 μέτρων. Τελικώς η οδός δεν διαθέτει οδηγό όδευσης τυφλών, ράμπες και διαβάσεις.

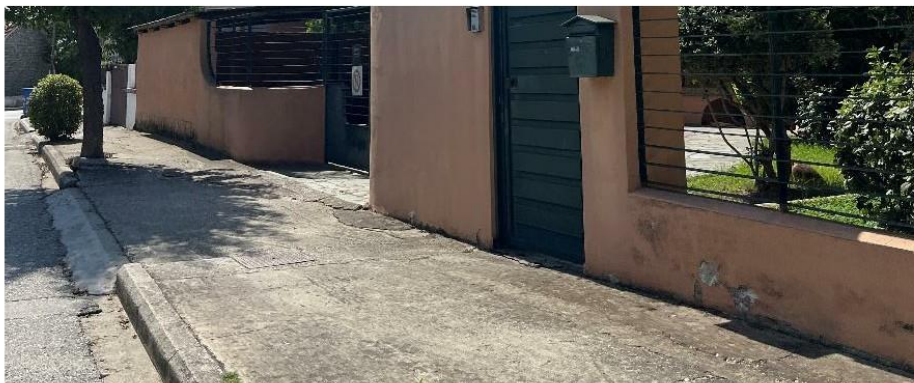
**Εικόνα 898: Οδός Λαρίσσης (έως το Νηπιαγωγείο Ελευθερών)**

Η συγκεκριμένη διαδρομή συνδέει την Κεντρική πλατεία του οικισμού με το Νηπιαγωγείο. Πρόκειται για μία οδό τοπικού οδικού δικτύου που είναι διπλής κατεύθυνσης και πλάτους περίπου 12 μέτρων. Τα πεζοδρόμια της οδού έχουν κυμαινόμενο πλάτος, ωστόσο στο μεγαλύτερο τμήμα είναι άνω του 1,5 μέτρου και η ελεύθερη ζώνη όδευσης δεν είναι επαρκής στα περισσότερα σημεία λόγω φύτευσης. Το δάπεδο των πεζοδρομίων είναι ανύπαρκτο σε μεγάλο ποσοστό, δηλαδή δεν υπάρχουν πλάκες ενώ η κλίση είναι μέτρια και το ελεύθερο ύψος είναι κάτω των 2,20 μέτρων. Τελικώς η οδός δεν διαθέτει οδηγό όδευσης τυφλών, ράμπες και διαβάσεις.

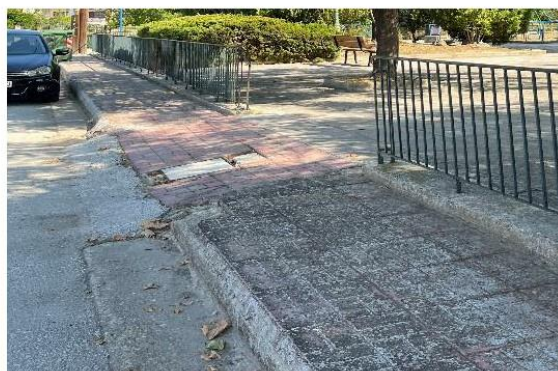
Στην Διαδρομή 32 καταγράφηκε μόνο μία ράμπα, η οποία δεν πληρούσε κανένα χαρακτηριστικό προσβασιμότητας και βρισκόταν στην πλευρά της οδού Λαρίσης στην πλατεία των Ελευθερών. Η ράμπα χρειάζεται ανακατασκευή προκειμένου να γίνει προσβάσιμη. Παρακάτω, παρουσιάζεται εικόνα της ράμπας που εντοπίζεται στη Διαδρομή 32 ενώ ακολουθεί και ο σχετικός πίνακας αποτίμησής της.

**Εικόνα 900: Ράμπα επί της οδού Λαρίσης (κακή κατάσταση) – μεγάλη κλίση, καπάκι ΟΤΕ και υψομετρική διαφορά μεταξύ κρασπέδου της ράμπας και του οδοστρώματος χωρίς οδηγό όδευσης τυφλών**

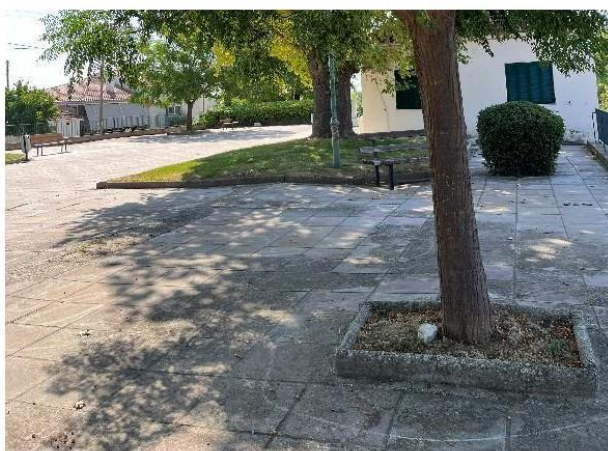
**Εικόνα 901: Πλατεία Ελευθερών**

Κατά μήκος της διαδρομής εντοπίζονται δύο κοινόχρηστοι χώροι/χώροι πρασίνου: η Πλατεία του οικισμού και εντός αυτής η παιδική χαρά. Οι δύο χώροι δεν πληρούν τις προδιαγραφές για προσβάσιμη όδευση, καθώς, ενώ η ελεύθερη ζώνη όδευσης είναι επαρκής δεν υπάρχει οδηγός όδευσης τυφλών περιμετρικά και στην είσοδο της παιδικής χαράς. Σημειώνεται ότι στην πλατεία υπάρχουν αρκετά παγκάκια, αλλά δεν υπάρχει χώρος ύδρευσης για την παιδική χαρά. Ο χώρος στην παιδική χαρά είναι διαμορφωμένος με χώμα.

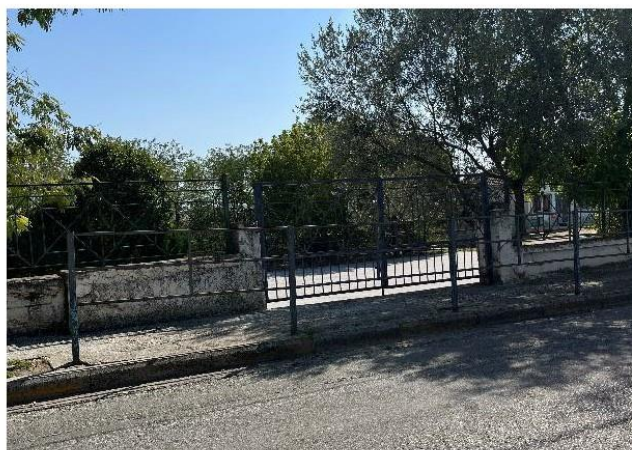
**Εικόνα 903: Είσοδος για το κοινό Δημοτικό Σχολείο - Νηπιαγωγείο Ελευθερών**

Κατά μήκος της διαδρομής εντοπίζεται το νηπιαγωγείο – δημοτικό σχολείο των Ελευθερών που βρίσκονται στον ίδιο χώρο, το ΚΑΠΗ-ΣΤΕΚΙ Ελευθερών και ένα δημοτικό κτίριο της Κοινότητας. Τα σχολεία έχουν δύο εισόδους, μία για το κοινό και μία για τα οχήματα. Οι δύο εισοδοί δεν είναι προσβάσιμες, καθώς έχουν υψομετρική διαφορά με το πεζοδρόμιο (που στο συγκεκριμένο σημείο δεν έχει ούτε πλάκες πεζοδρομίου) και δεν διαθέτουν ράμπα. Το ΚΑΠΗ-ΣΤΕΚΙ Ελευθερών είναι επίσης στην οδό Λαρίσσης και η είσοδός του δεν είναι προσβάσιμη. Συγκεκριμένα έχει μία ράμπα αλλά μόνο για τα Ι.Χ. ενώ το πεζοδρόμιο δεν έχει πλάκες. Τέλος εντός της Πλατείας του χωριού βρίσκεται ένα δημοτικό κτίριο εγκαταλειμμένο που χρησιμοποιούταν από την κοινότητα.

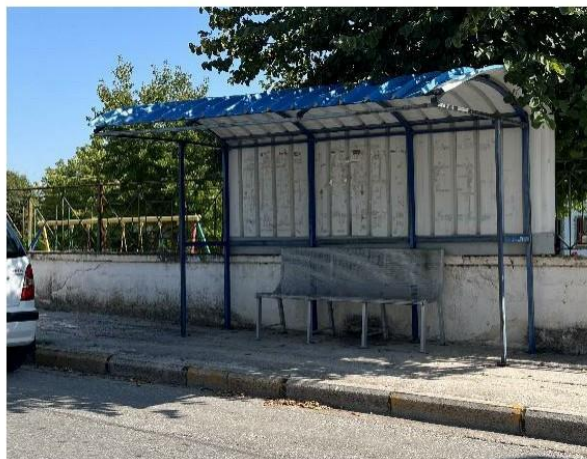
**Εικόνα 907: Στάση Ελευθερές**

Στην διαδρομή 32 καταγράφηκε μία στάση Μέσων Μαζικής Μεταφοράς, η οποία βρίσκεται στην πλευρά της εισόδου του νηπιαγωγείου. Στο σημείο της στάσης δεν υπάρχει οδηγός δόευσης τυφλών ούτε ράμπα σύνδεσης οδοστρώματος - πεζοδρομίου για την εξυπηρέτηση των πεζών και των αμαξιδίων.

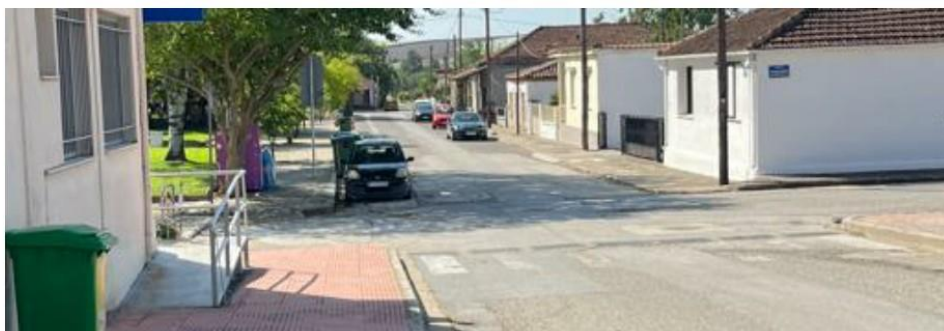
**Εικόνα 908: Οδός Αθανασίου Διάκου**

Το εξεταζόμενο τμήμα της οδού Αθ. Διάκου (δυτικά της πλατείας και των σχολείων) είναι οδός διπλής κατεύθυνσης με πλάτος οδού μεταξύ 9,0 – 12,0 μέτρων στο τμήμα που βρίσκονται τα σχολεία και άνω των 12 μέτρων στο τμήμα που βρίσκεται η Πλατεία, ενώ το μέσο πλάτος οδοστρώματος είναι περίπου στα 8,0 μέτρα. Στην αρχή του τμήματος (βόρεια) τα πεζοδρόμια εκατέρωθεν είναι σε κακή κατάσταση με πλάτος περίπου 1,50μ, ενώ στο ύψος του ΚΕΠ και έπειτα τα πεζοδρόμια είναι σε καλή κατάσταση με πλάτος μεγαλύτερο των 2,05μ. Στο τμήμα που περιβάλλει την Πλατεία τα πεζοδρόμια είναι φαρδιά χωρίς ιδιαίτερα εμπόδια και κατά συνέπεια εξασφαλίζεται το απαραίτητο ελεύθερο πλάτος (>1,50μ) και ύψος όδευσης εκατέρωθεν (>2,20μ). Τέλος, επισημαίνεται ότι τα πεζοδρόμια δε διαθέτουν οδηγό όδευσης τυφλών ούτε ράμπες.

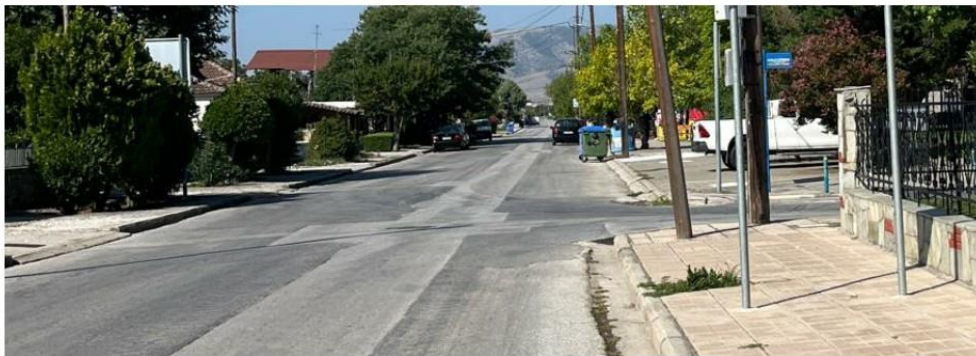
**Εικόνα 910: Οδός Λαρίσης**

Πρόκειται για την πιο κεντρική οδό της Κοιλιάδας καθώς διατρέχει τον οικισμό από δύση προς ανατολή και αποτελεί τμήμα της Επαρχιακής Οδού που συνδέει τον οικισμό με τις Ελευθερές (ανατολικά) και το Μαυροβούνι (δυτικά). Το εξεταζόμενο τμήμα ξεκινάει από την οδό Αθ. Διάκου και καταλήγει στο περιφερειακό ιατρείο Κοιλιάδας (παλιό Δημαρχείο Κοιλιάδας). Επίσης, είναι διπλής κυκλοφορίας και το πλάτος της οδού είναι κυμαινόμενο, αλλά σταθερά μεγαλύτερο από 12 μέτρα, ενώ το πλάτος του οδοστρώματος είναι περίπου στα 8,50μ στο (δυτικό) τμήμα που βρίσκεται στην πλατεία και στα 7,50μ στο ανατολικό τμήμα. Τα πεζοδρόμια σε όλο το τμήμα δε διαθέτουν ράμπες ούτε οδηγό οδευσης. Στο τμήμα το οποίο περιβάλλει την κεντρική πλατεία, τα πεζοδρόμια εκατέρωθεν διαθέτουν πλάτος άνω των 2,50μ, ωστόσο η παρουσία εμποδίων περιορίζει το ελεύθερο πλάτος οδευσης σε κάποιες περιπτώσεις και στις δύο πλευρές και κυρίως στη νότια. Τα πεζοδρόμια στο ανατολικό τμήμα παρουσιάζουν φθορές και, όπως στο δυτικό τμήμα, η παρουσία εμποδίων (φύτευση, κολώνες και φθορές) περιορίζει το ελεύθερο πλάτος σε λιγότερο του 1,50μ σε αρκετές περιπτώσεις, παρά το σχετικά μεγάλο πλάτος των πεζοδρομίων (άνω των 2,50μ).

| A/A | Οδός και τμήμα (από - έως) | Πλευρά πεζοδρομίου | Κατεύθυνση οδού | Πλάτος οδού (μέτρα) | Πλάτος πεζοδρομίου (μέτρα) | Ελεύθερη ζώνη οδήγησης πεζών (μέτρα) | Ελεύθερη ζώνη οδήγησης πεζών εντός του χώρου (μέτρα) | Οδηγός οδήγησης τυφλών | Διαπίστω πεζοδρομίου (αντοκιοθετικότητα, ομοιογένεια, σταθερότητα, αντοχή στις καιρικές συνθήκες, συχνή συντήρηση) | Κλίση πεζοδρομίου | Υπαρξη εμπόδων εντός ελεύθερης ζώνης οδήγησης | Είδος εμπόδων (Φύτευση, δομικό στοιχείο κτιρίου, αστικός εξοπλισμός) | Σχέση/Παρατηρήσεις |
|---|---|---|---|---|---|---|---|---|---|---|---|---|---|
| 9 | Λαρίσης (Αθ. Δάκου - Κολοκοτρώνη) | Βόρεια | διπλής | >12,00 | >2,05 | <1,50 | <2,20 | όχι | μέτρια | επίπεδη | ναι | ΑΕ & Φ | Σταθμεύματα οχημάτων και τραπέζιο/καθίσματα επί του πεζοδρομίου. |
| 10 | Λαρίσης (Αθ. Δάκου - Κολοκοτρώνη) | Νότια | διπλής | >12,00 | >2,05 | <1,50 | <2,20 | όχι | μέτρια | επίπεδη | ναι | ΑΕ, ΔΣΚ & Φ | Τραπέζιο/καθίσματα επί του πεζοδρομίου. Φθορές σε κάποια σημεία. |
| 11 | Λαρίσης (Κολοκοτρώνη - Περιφερειακό Ιατρείο) | Βόρεια | διπλής | >12,00 | >2,05 | <1,50 | <2,20 | όχι | μέτρια | επίπεδη | ναι | ΑΕ & Φ | Φθορές σε αρκετά σημεία. |
| 12 | Λαρίσης (Κολοκοτρώνη - Περιφερειακό Ιατρείο) | Νότια | διπλής | >12,00 | >2,05 | <1,50 | <2,20 | όχι | κακή | επίπεδη | ναι | ΑΕ & Φ | Φθορές σε αρκετά σημεία. |

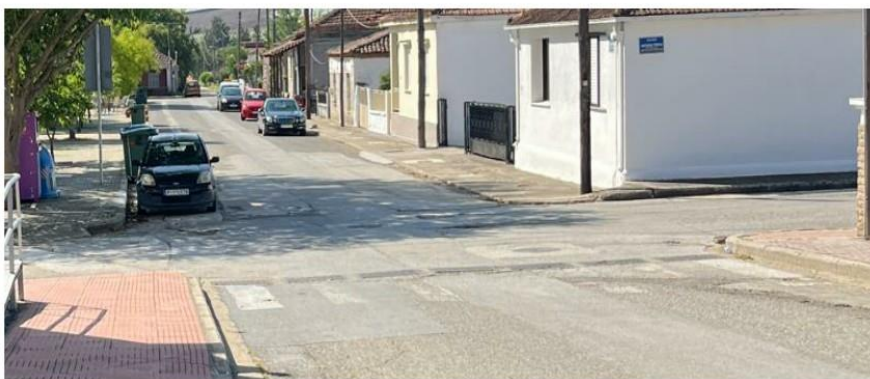
Στην Διαδρομή 33 καταγράφηκαν συνολικά 6 διαβάσεις οι οποίες δε διαθέτουν ράμπες εξυπηρέτησης πεζών και αμαξιδίων στα άκρα τους. Επιπλέον, σε όλες τις περιπτώσεις υπάρχει έλλειψη κατάλληλης προσβάσιμης σήμανσης και σήμανση STOP επί του οδοστρώματος, ενώ η διαγράμμιση σε όλες τις διαβάσεις έχει ξεθωριάσει. Οι τρεις βρίσκονται στα άκρα του βόρειου τμήματος της οδού Αθ. Διάκου και οι άλλες τρεις βρίσκονται αντίστοιχα στα άκρα του βόρειου τμήματος της οδού Κολοκοτρώνη, στα τμήματα δηλαδή που περιβάλλουν τις σχολικές μονάδες και το ΚΕΠ. Στις παρακάτω Εικόνες παρουσιάζονται ενδεικτικά οι διαβάσεις που εντοπίζονται στη Διαδρομή 33, ενώ ακολουθεί και ο σχετικός Πίνακας εκτίμησής τους.

**Εικόνα 911: Διάβαση επί της οδού Αθ. Διάκου έξω από το ΚΕΠ (κακή κατάσταση) – ξεθωριασμένη διαγράμμιση και έλλειψη ραμπών**

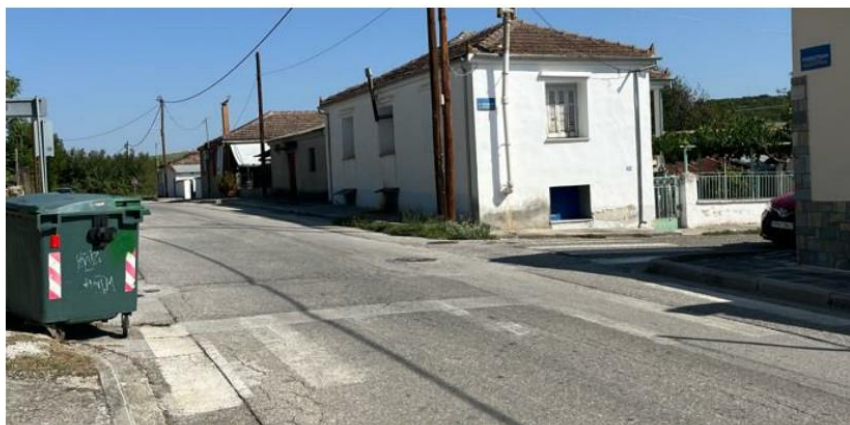
**Εικόνα 912: Διάβαση επί της οδού Κολοκοτρώνη (κακή κατάσταση) - ξεθωριασμένη διαγράμμιση και έλλειψη ραμπών και προσβάσιμης σήμανσης**

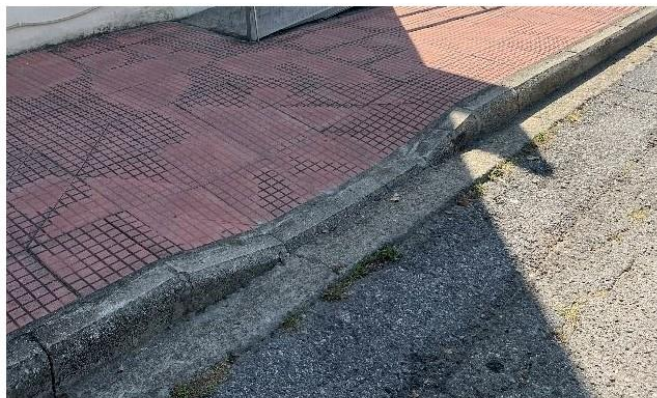
Στη Διαδρομή 33 εντοπίζονται δύο (2) ράμπες στα άκρα των πεζοδρομίων, οι οποίες δεν πληρούν τις προδιαγραφές προσβασιμότητας. Στις παρακάτω Εικόνες παρουσιάζονται οι ράμπες που εντοπίζονται στη Διαδρομή 33, ενώ ακολουθεί και ο σχετικός Πίνακας εκτίμησής τους.

**Εικόνα 913: Ράμπα επί της Αθανασίου Διάκου με Ανατολικής Ρωμυλίας (κακή κατάσταση) – υψομετρική διαφορά, χωρίς οδηγό όδευσης τυφλών**

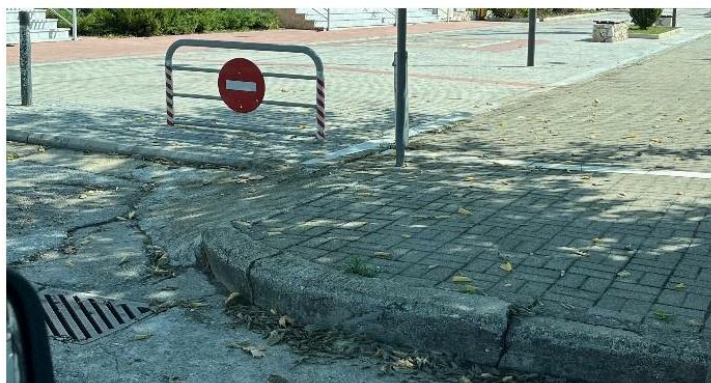
**Εικόνα 914: Ράμπα επί της Αθανασίου Διάκου με Ανατολικής Ρωμυλίας (κακή κατάσταση) – υψομετρική διαφορά, χωρίς οδηγό όδευσης τυφλών και χωρίς πλάκες πεζοδρομίου**

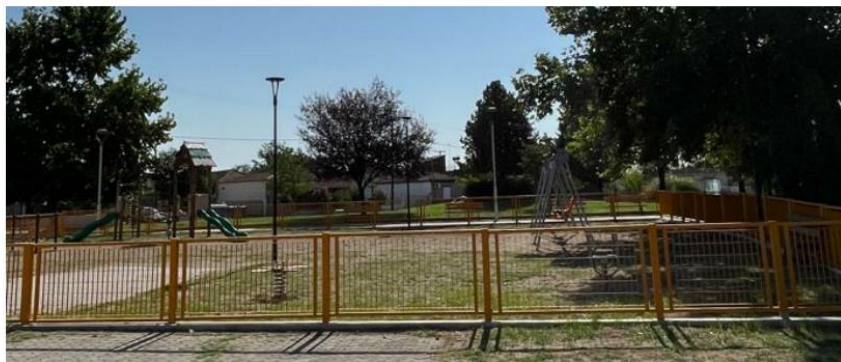
**Εικόνα 916: Παιδική Χαρά εντός της Κεντρικής Πλατείας Κοιλιάδας**

Κατά μήκος της Διαδρομής 33 εντοπίζεται ένας κοινόχρηστος χώρος - χώρος πρασίνου, η Κεντρική Πλατεία της Κοιλάδας, γνωστή και ως Πλατεία Ανατολικής Ρωμυλίας. Το τμήμα της οδού Ανατολικής Ρωμυλίας, μεταξύ της Πλατείας και των σχολείων, έχει πεζοδρομηθεί με την πεζοδρόμηση να τηρείται και να μην κυκλοφορούν μηχανοκίνητα οχήματα. Η ελεύθερη ζώνη όδευσης εντός της Πλατείας κρίνεται ικανοποιητική καθώς έχει πλάτος άνω του 1,50μ και ύψος άνω των 2,20μ σχεδόν σε όλη την έκταση της Πλατείας. Επισημαίνεται ότι εντός της Πλατείας δεν υφίσταται πρόβλεψη για οδηγό όδευσης τυφλών. Τα πεζοδρόμια που την περιβάλλουν έχουν επαρκές πλάτος (>2,05μ), ωστόσο υπάρχουν εμπόδια σε αρκετά σημεία που περιορίζουν το πλάτος κάτω του 1,50μ. Επίσης, αξίζει να σημειωθεί ότι τα πεζοδρόμια δε διαθέτουν ράμπες και οδηγούς όδευσης, ενώ σημειώνεται ότι εντός του χώρου δεν εντοπίζονται προσβάσιμοι χώροι υγιεινής και προσβάσιμη σήμανση. Τέλος, εντός της Πλατείας υπάρχει παιδική χαρά η οποία έχει προσβάσιμη είσοδο, ωστόσο το δάπεδο στο μεγαλύτερο μέρος είναι χωμάτινο.

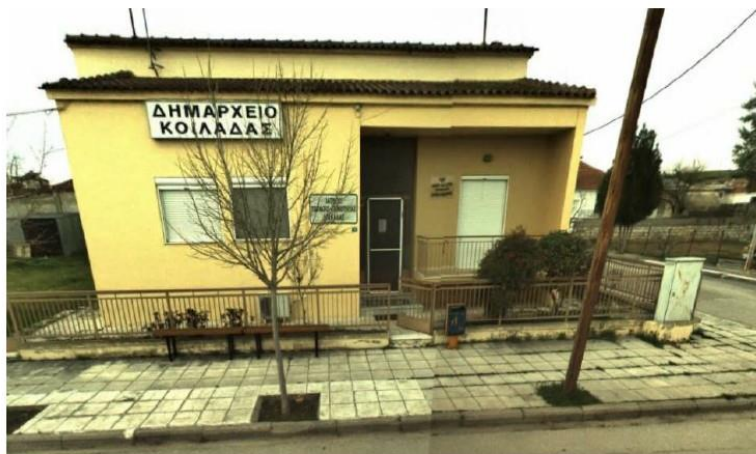
**Εικόνα 920: Ιατρείο Τοπικής Κοινότητας Κοιλάδας (πρώην Δημαρχείο Κοιλάδας)**

Επί της Διαδρομής 33, μεταξύ των οδών Αθ. Διάκου και Κολοκοτρώνη (βόρεια της Κεντρικής Πλατείας), βρίσκονται το Δημοτικό Σχολείο, το Νηπιαγωγείο και το Γυμνάσιο Κοιλιάδος Λάρισας με Λυκειακές Τάξεις, καθώς επίσης το ΚΕΠ και το ΚΑΠΗ του οικισμού. Επιπλέον, στο ανατολικό άκρο του εξεταζόμενου τμήματος της οδού Λαρίσης βρίσκεται το Δημοτικό Ιατρείο του. Αναφορικά με το Δημοτικό Σχολείο και το Γυμνάσιο, επισημαίνεται ότι δε διαθέτει ράμπες πρόσβασης που συνδέουν το οδόστρωμα με το πεζοδρόμιο και το πεζοδρόμιο με την είσοδο των σχολείων, ενώ επίσης στα πεζοδρόμια απουσιάζουν ράμπες βάσει προδιαγραφών και οδηγός όδευσης για τυφλούς. Στο ΚΕΠ συναντάται ράμπα στην είσοδο μέσω της οποίας μπορεί να γίνει η είσοδος και για το ΚΑΠΗ. Όσον αφορά το Ιατρείο, ισχύει ό,τι έχει αναφερθεί για τα πεζοδρόμια στο συγκεκριμένο τμήμα της οδού Λαρίσης, δηλαδή δεν υπάρχουν ράμπες και οδηγός όδευσης τυφλών, ενώ πρέπει να επισημανθεί ότι στην είσοδο υπάρχει σκαλοπάτι και όχι ράμπα που να συνδέει το Ιατρείο με το πεζοδρόμιο.

| Α/Α | Όνομα | Θέση | Σύνδεση οδοστρώματος-<br>πεζοδρομίου ίδιου<br>επιπέδου ή/και με ράμπα | Σύνδεση πεζοδρομίου-<br>κτιρίου ίδιου επιπέδου<br>ή/και με ράμπα |
|---|---|---|---|---|
| 6 | Περιφερειακό<br>Ιατρείο Κοιλάδας | Οδός Λαρίσης | ΟΧΙ | ΟΧΙ |

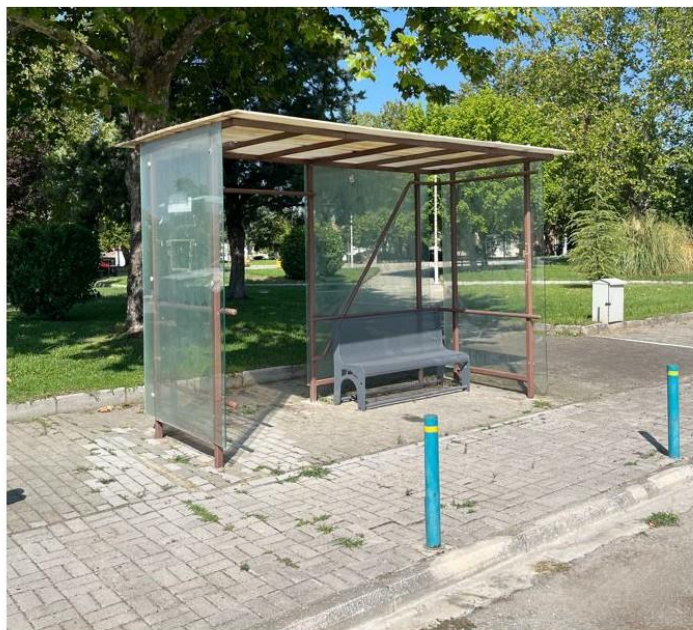
**Εικόνα 921: Στάση στην οδό Κολοκοτρώνη (ρεύμα από Λάρισα)**

Στη Διαδρομή 33 εντοπίζεται μία στάση λεωφορείων επί της οδού Κολοκοτρώνη πλησίον της διασταύρωσής της με την οδό Λαρίσης. Στη συγκεκριμένη στάση, δεν υπάρχει οδηγός όδευσης τυφλών στο πεζοδρόμιο ενώ δεν υπάρχουν και ράμπες στα άκρα των πεζοδρομίων. Ωστόσο, αξίζει να αναφερθεί ότι στο σημείο της στάσης η ελεύθερη όδευση διαθέτει το απαραίτητο πλάτος (>1,50μ) και ύψος (>2,20μ).

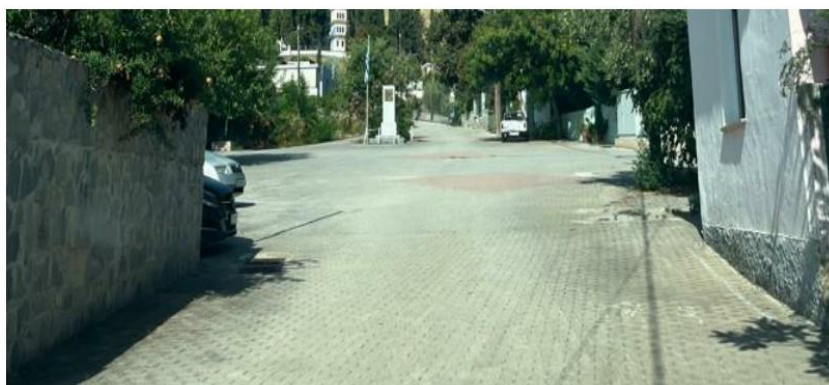
##### Εικόνα 922: Κεντρική οδός

Περιλαμβάνει σχεδόν το σύνολο της κεντρικής οδού η οποία ενώνει την ανατολική με τη δυτική άκρη του οικισμού. Πρόκειται για οδό διπλής κατεύθυνσης, πλην του μικρού τμήματος στην ανατολική πλευρά-είσοδο, με μικρό πλάτος οδού, μικρότερο των 6,0 μέτρων στο ανατολικό τμήμα και 6,0-9,0 μέτρα στο δυτικό. Το μεγαλύτερο τμήμα της οδού είναι πλακόστρωτο, ενώ απουσιάζουν τα πεζοδρόμια και στις δύο πλευρές στο σύνολο του τμήματος.

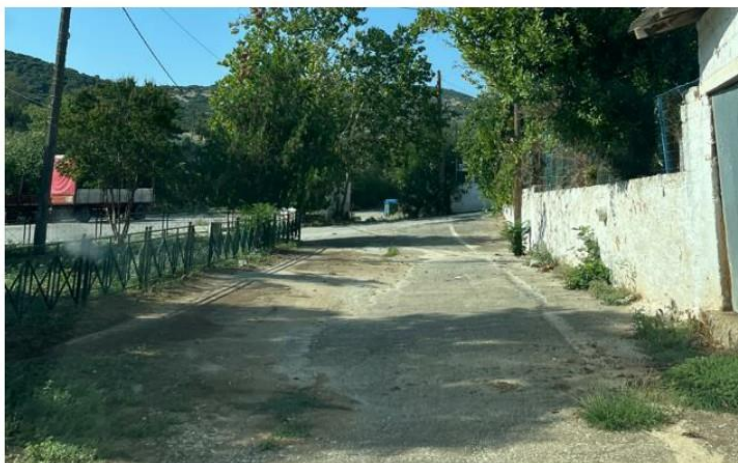
##### Εικόνα 923: Εξεταζόμενη ανώνυμη οδός 1

Πρόκειται για μικρή οδό μήκους 50 μέτρων περίπου με μικρό πλάτος οδού (λίγο μικρότερο των 6,0μ) χωρίς καθόλου πεζοδρόμια. Επιπλέον, αξίζει να αναφερθεί ότι η ασφαλτος έχει μετατραπεί σε χώμα στη νότια πλευρά από τις βροχοπτώσεις και την έλλειψη συντήρησης.

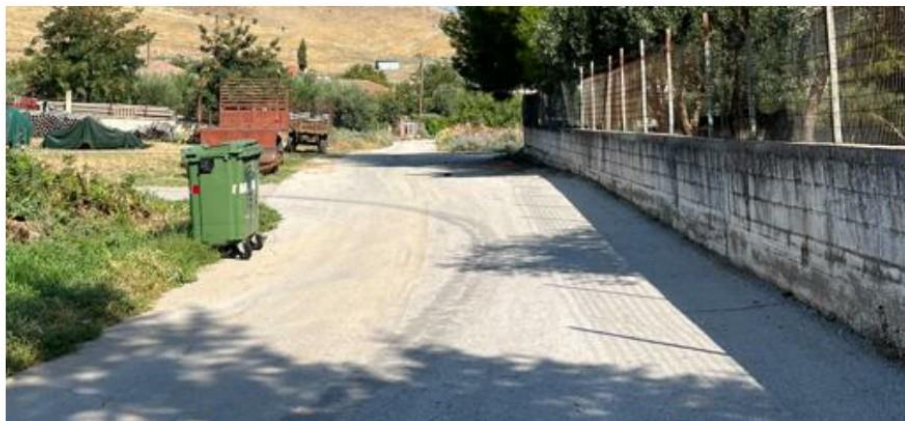
#### **Εικόνα 924: Εξεταζόμενη ανώνυμη οδός 2**

Μικρό οδικό τμήμα μήκους περίπου 70 μέτρων, διπλής κατεύθυνσης, με μικρό πλάτος οδού (λίγο μικρότερο των 6,0μ) χωρίς καθόλου πεζοδρόμια εκατέρωθεν, παρόλο που στη βόρεια πλευρά υπάρχει το Δημοτικό Σχολείο του οικισμού. Η ασφαλτος είναι φθαρμένη και το πλάτος της περίπου στα 5,0μ.

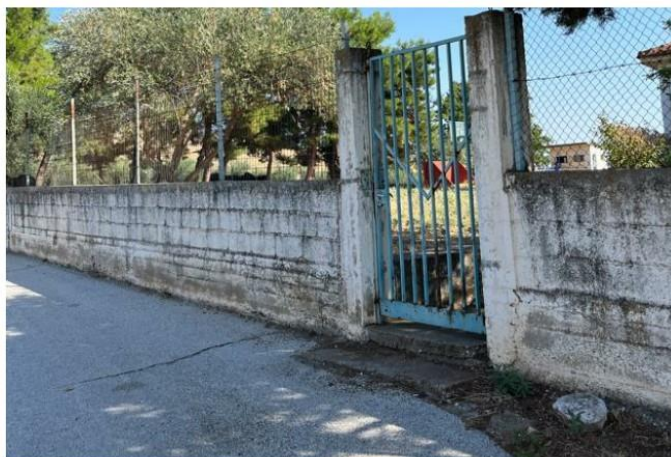
**Εικόνα 925: Δημοτικό Σχολείο Λουτρού**

Επί της Διαδρομής 34 βρίσκεται το Δημοτικό Σχολείο Λουτρού στη βόρεια πλευρά της ανωνύμου οδού 2. Το σχολείο δεν λειτουργεί πλέον, ωστόσο, το κτίριο και ο περιβάλλοντας χώρος αποτελούν τον χώρο καταφυγής του οικισμού. Δεν υπάρχουν πεζοδρόμια σε καμία πλευρά, ενώ στην είσοδο του σχολείου παρατηρείται μικρό σκαλοπάτι, κάτι που καθιστά αδύνατη τη διέλευση αμαξιδίων.

| Α/Α | Όνομα | Θέση | Σύνδεση οδοστρώματος-<br>πεζοδρομίου ίδιου επιπέδου<br>ή/και με ράμπα | Σύνδεση πεζοδρομίου-<br>κτιρίου ίδιου επιπέδου ή/και<br>με ράμπα |
|---|---|---|---|---|
| 1 | Δημοτικό<br>Σχολείο<br>Λουτρού | Ανώνυμη<br>οδός | - | ΟΧΙ |
